Erosions- und
Wasserschutz
Innovationsprojekt

ERWINN 2023, Endbericht

Umsetzung und Evaluierung von Maßnahmen zum Gewässerschutz

Juni 2024

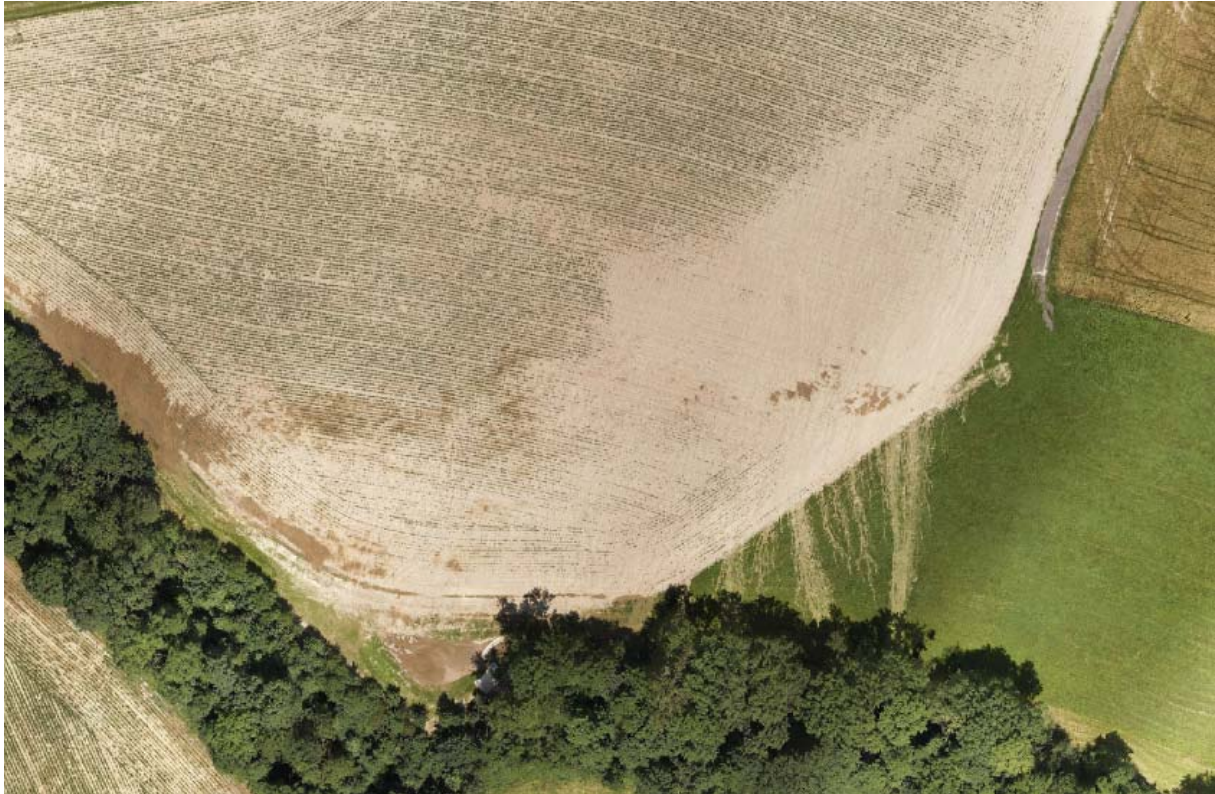
Eintragswege in die Gewässer nach Starkregenereignissen flächenhaft und zeitsparend zu identifizieren. Auf den Luftbildern der Drohnenbefliegung vom 14. Juni 2022 konnte ein besonders stark ausgeprägtes Erosionsereignis nördlich des Oberndorferbachs festgehalten werden.

Abb. 1 Erosionsereignis dokumentiert am 14.6.2022 (Foto: Blickwinkel)

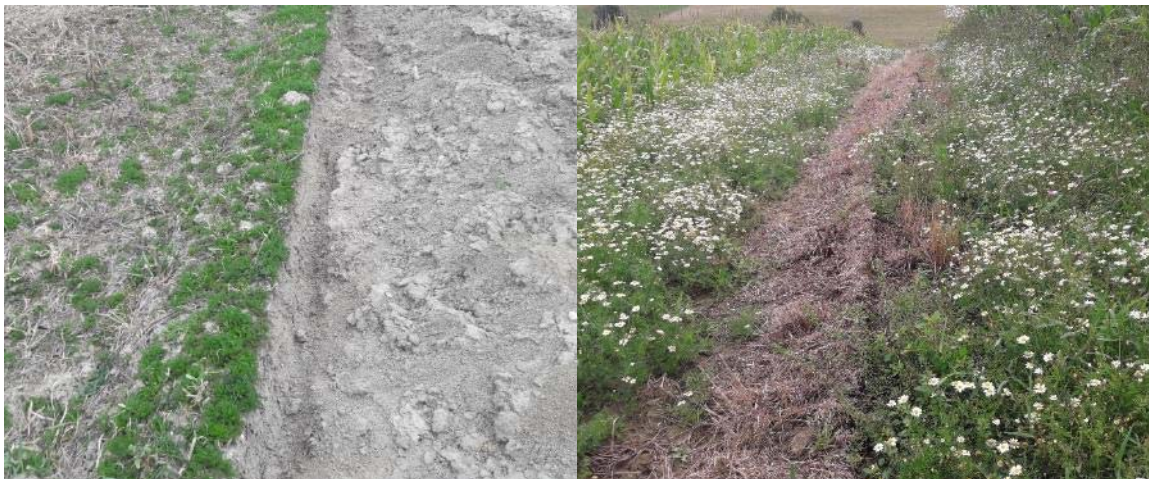
Umsetzung: Der Grünstreifen wurde mithilfe der Drohne im Zuge der Drohneneinsaat im Mais am 11.5.2023 eingesät. Dadurch werden keine Spuren in Hangrichtung gezogen, wie es beim herkömmlichen Anbau mit einer Sämaschine der Fall wäre. Der Aufwuchs war jedoch sehr gering und wurde rasch von Kamille überwuchert. Nichtsdestotrotz erfüllte der Streifen seine Funktion und sollte als dauerhafte Schlagunterbrechung bestehen bleiben.

Abb. 4 *bereits vorhandener, kleiner Grünstreifen im März 2023 (links) und Grünstreifen Anfang August 2023 (rechts)*

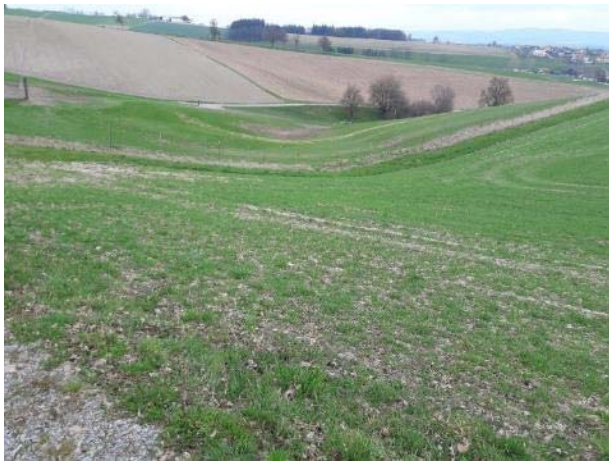
Abb. 5 Teilstück, welches als Grünbrache ab 2024 angelegt wird (im Oberhang und EZG der Gänseweiden)

Planung: Das nordwestliche Ecke des Schlages hängt stark in Richtung Norden, wo sich unterseits mehrere Gänseweiden befinden. In diesem Bereich wäre erosionstechnisch eine Dauerbegrünung sinnvoll.

Umsetzung: Im Jahr 2023 war bereits seit dem Herbst 2022 Wintergerste angebaut, weshalb eine Umsetzung frühestens im Herbst 2023/Frühjahr 2024 möglich ist.

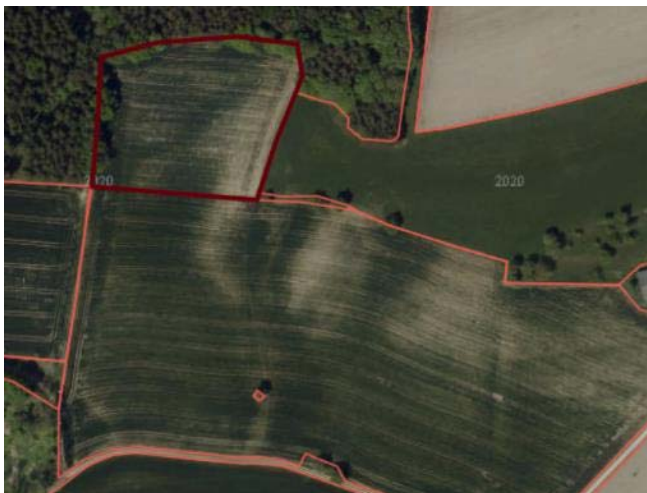
Umsetzung: Der Bereich von 1,07 ha wurde als Biodiversitätsfläche angelegt. Der hangabwärtsliegende Mais wurde somit auf eine Hanglänge von 150 m verkürzt. Dieser Teil des Schlages ist jedoch nicht mehr Teil des EZG des Oberndorferbaches.

Abb. 6 Rot umrandeter Bereich wurde als Acker-Brachefläche (Biodiversitätsfläche) angelegt

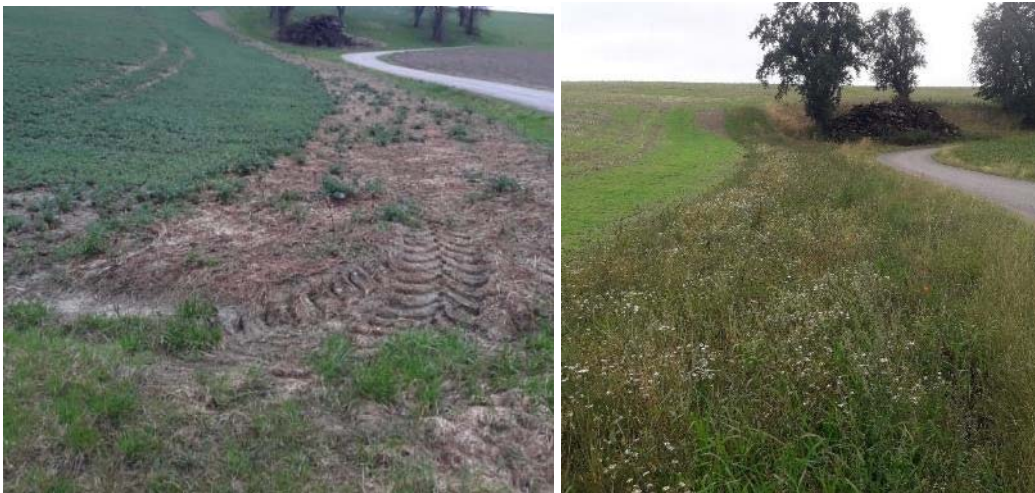
Abb. 7 Blühfläche im März 2023 (links) und Anfang August 2023 (rechts)

Planung: Ein Streifen entlang der Straße wurde als Blühfläche neben Raps angebaut. Jedoch war im März praktisch kein Aufwuchs vorhanden. Dieser Bereich sollte aus erosionstechnischer Sicht gut begrünt werden. Weiters liegt am Hangfuß dieser Fläche ein ausgewiesener Abflussweg (gem. ÖPUL). In Zukunft besteht die Möglichkeit den gesamten unteren Hangbereich als Acker-Brachefläche anzulegen.

Umsetzung: Durch den schlechten Aufgang wurde die Blühfläche rasch von Kamille und weiteren Beikräutern besiedelt. Eine zusätzliche aktive Einsaat einer Begrünung erfolgte nicht. Auch die aufkommende Mischung bot einen gewissen Erosionsschutz, ist aber aus agrarischer Sicht sicher noch verbesserungswürdig. Der untere Hangbereich kann in Zukunft als Acker-Brachefläche angelegt werden, falls Flächen für GLÖZ8 oder als Biodiversitätsfläche benötigt werden. Im Jahr 2022/23 war jedoch bereits Raps angebaut.

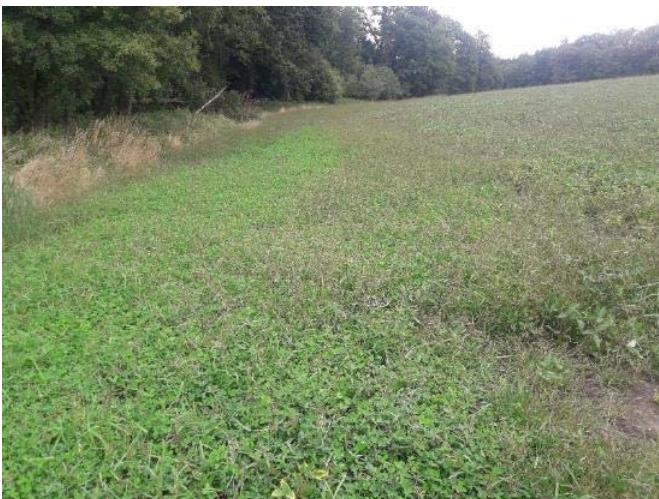
Abb. 8 Angelegter Kleestreifen beim Hoffeld (August 2023)

Planung: Entlang des Gewässers wurde vereinbart, dass ein ca. 5 m breiter Streifen mit Klee eingesät wird. Der Gewässerrandstreifen ist auch bei den Empfehlungen aus den Phosphate Berechnungen ausgewiesen. Am Acker selbst wird Sojabohne angebaut.

Umsetzung: Der Kleestreifen wurde angelegt.

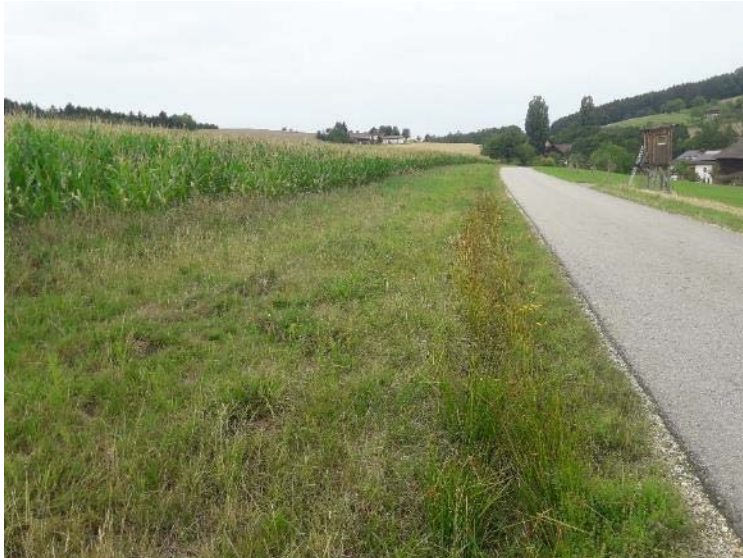
Abb. 9 Straßenrandstreifen beim Untergruberfeld (August 2023)

Planung: Bereits im Vorjahr wurde im Norden entlang der Straße ein Straßenrandstreifen angelegt. Entsprechend der Phosphate-Berechnungen ist das Anlegen eines Randstreifens an dieser Stelle sinnvoll, weshalb dieser wieder errichtet werden soll, wenn möglich mit einer Breite von ca. 5 m.

Umsetzung: Der Straßenrandstreifen wurde mit einer Breite von 5 m angelegt.

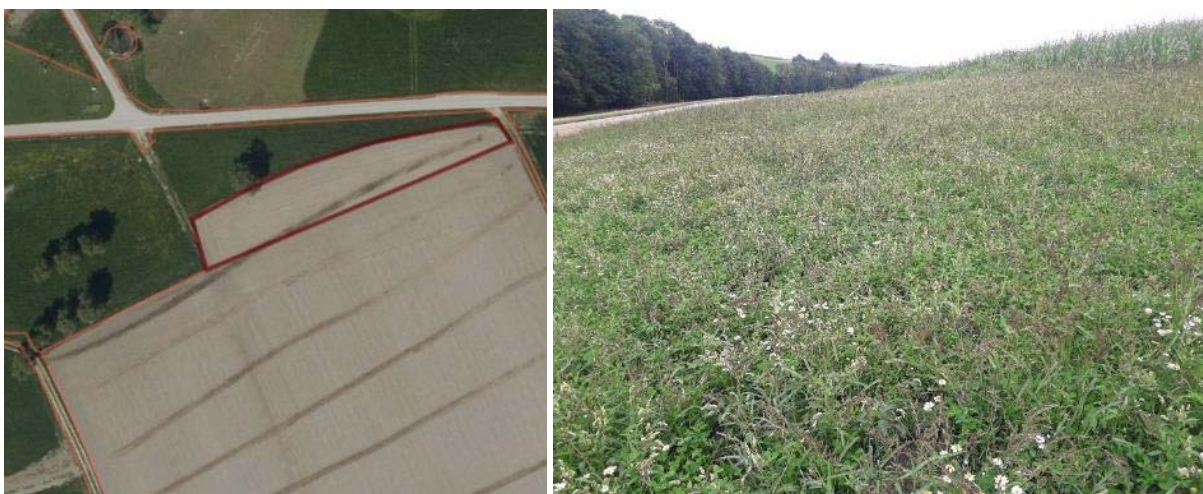
Abb. 10 Im kleinen Bereich im Norden des Ackers (Quelle: Agraratlas) wurde anstatt Mais ein Kleestreifen angelegt (August 2023)

Planung: Am Kirchsteigfeld soll Mais angebaut werden. In der nordöstlichen Ecke befindet sich unweit davon die Straße. Ein Straßenrandstreifen ist bereits vorhanden, aber aufgrund der Geometrie des Ackers bietet es sich an, diesen Bereich zusätzlich als Erosionsschutz auszubilden.

Umsetzung: Auf einem Areal von 0,19 ha wurde Klee angebaut. Dabei wurde auf eine stufenlose Anbindung zwischen dem Mais und dem Klee geachtet, um keine präferenziellen Fließwege zu schaffen.

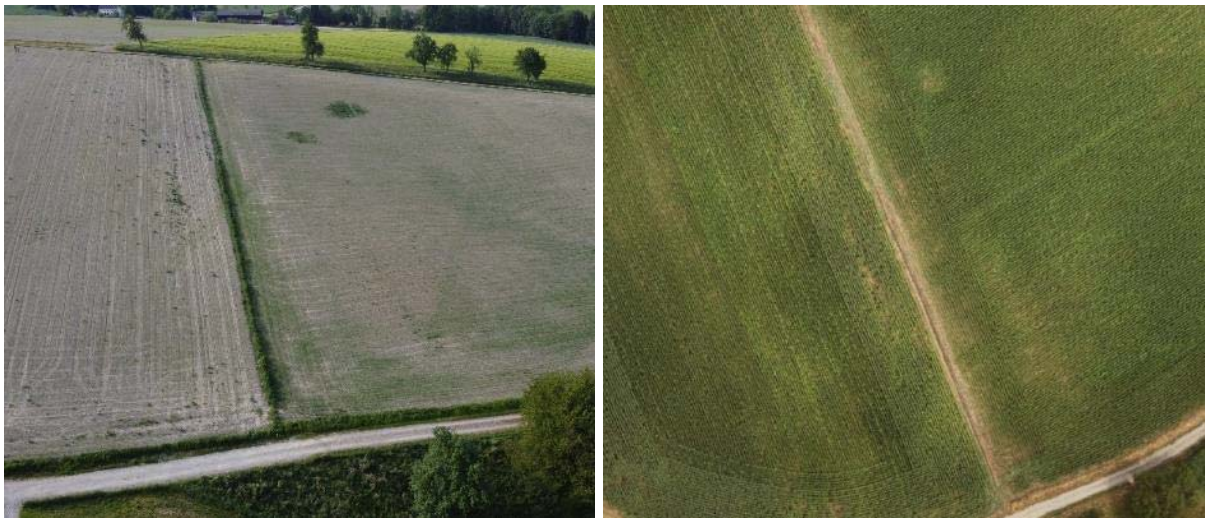
Umsetzung: Die Drohneneinsaat erfolgte am 11.5.2023. Verwendet wurde eine Mischung Weißklee, Rotklee, Buchweizen und Rotschwengel. Bei einer Begehung am 1.6.2023 war der Aufwuchs von Klee und Buchweizen leicht zu sehen, auch auf Luftbildaufnahmen. Noch am selben Tag erfolgte der Pflanzenschutz, woraufhin die Untersaat verschwand. Bei späteren Begehungen und Luftbildaufnahmen ist sie auch nicht mehr zu sehen.

Abb. 11 Drohnenaufnahme vom 1.6.2023 mit streifenförmiger Untersaat im Mais (links), welche im Juli nicht mehr zu sehen ist (rechts)

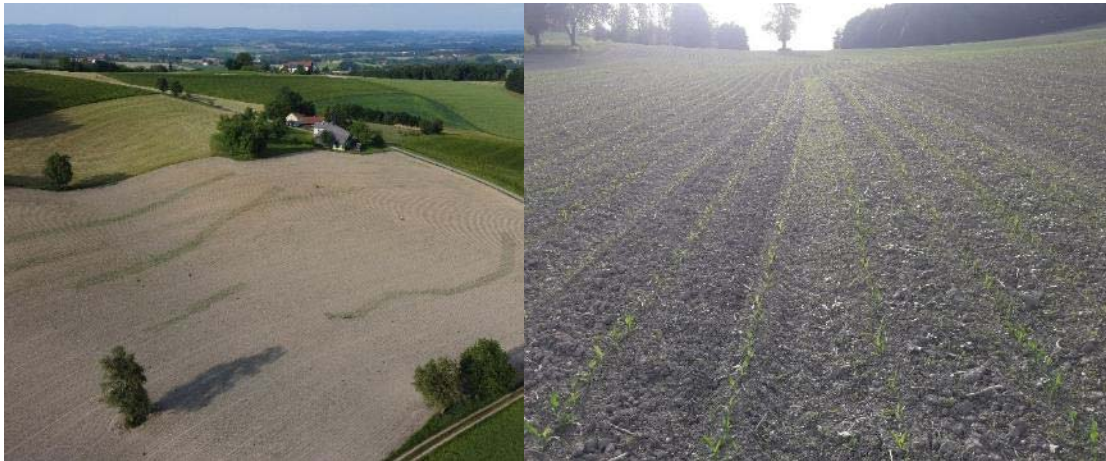
Umsetzung: Die Untersaat wurde am 11.5.2023 als höhenliniengleiche streifenförmige Untersaat umgesetzt. Die Mischung setzte sich aus Weißklee, Rotklee, Buchweizen und Rotschwengel zusammen. Bei einer Besichtigung am 1.6.2023 war der Aufgang gut zu erkennen. Im Juni erfolgte ein Pflanzenschutz mit 1 l/ha Spektrum. Auf Drohnenaufnahmen von Ende Juli sind die Streifen erkennbar, da einerseits die Untersaat selbst, aber auch der etwas schwächere Mais deutlich sichtbar ist. Bei näherer Betrachtung der Einsaaten ist zu sehen, dass diese teilweise stark von Melde überwuchert sind.

Abb. 12 *Untersaat bei Mais am 1.6.2023*

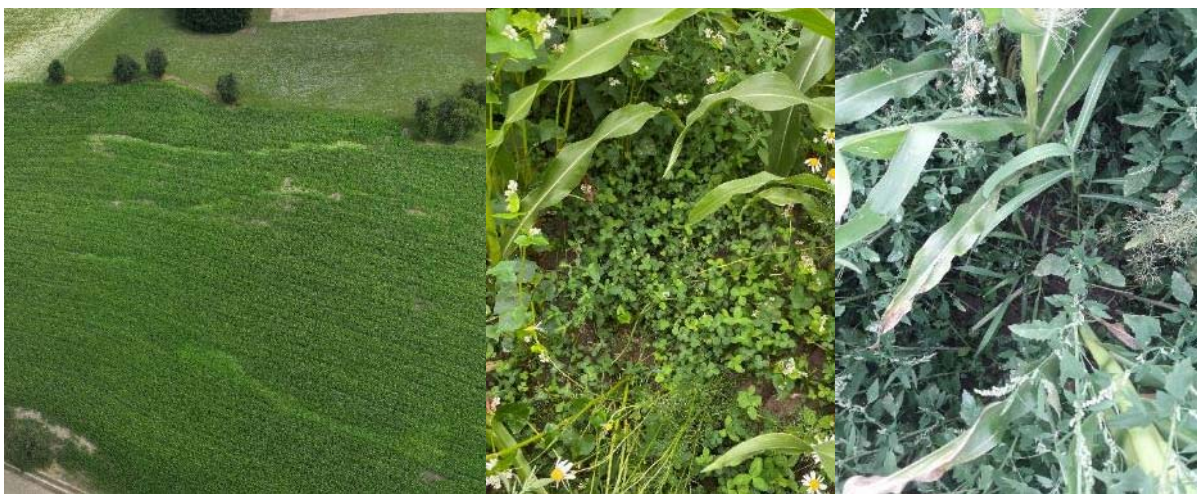
Abb. 13 *Zustand der Untersaat Ende Juli/Anfang August - teilweise stark verunkrautet mit Melde.*

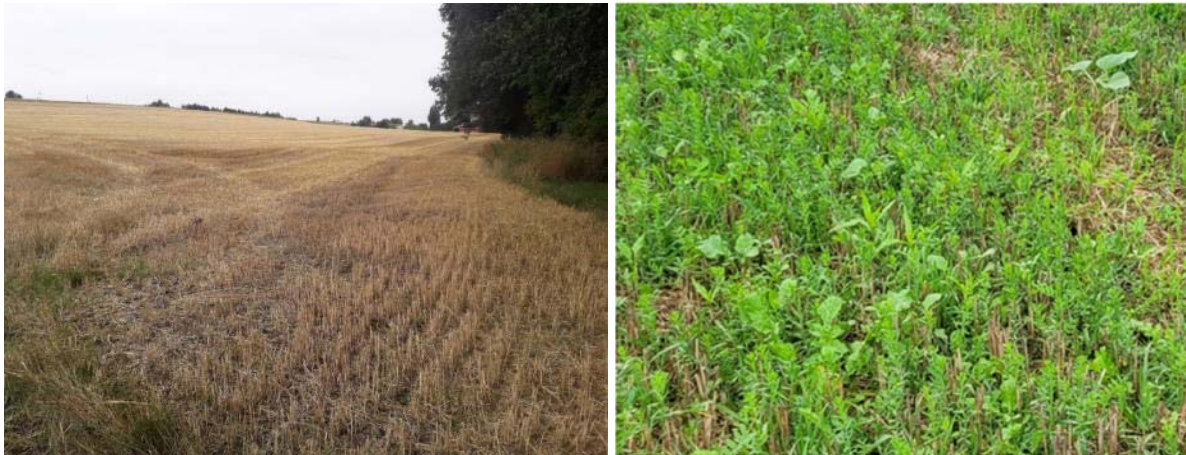
Abb. 14 Stand der Einsaat am 2.8.2023 (links) und ein Monat später am 1.9.2023 (rechts)

Umsetzung: Die Drohneneinsaat erfolgte am 31. Juli. Bei der Begehung am 2. August konnte daher noch kein Aufgang der Begrünung beobachtet werden. Die Begrünungsmischung enthielt Abessinischen Senf,

Alexandrinerklee, Kresse, Krumenklee, Meliorationsrettich, Schwarzsamen, Ramtilkraut, Gingellikraut, Phazalie, Saatwicke, Öllein und Sonnenblume.

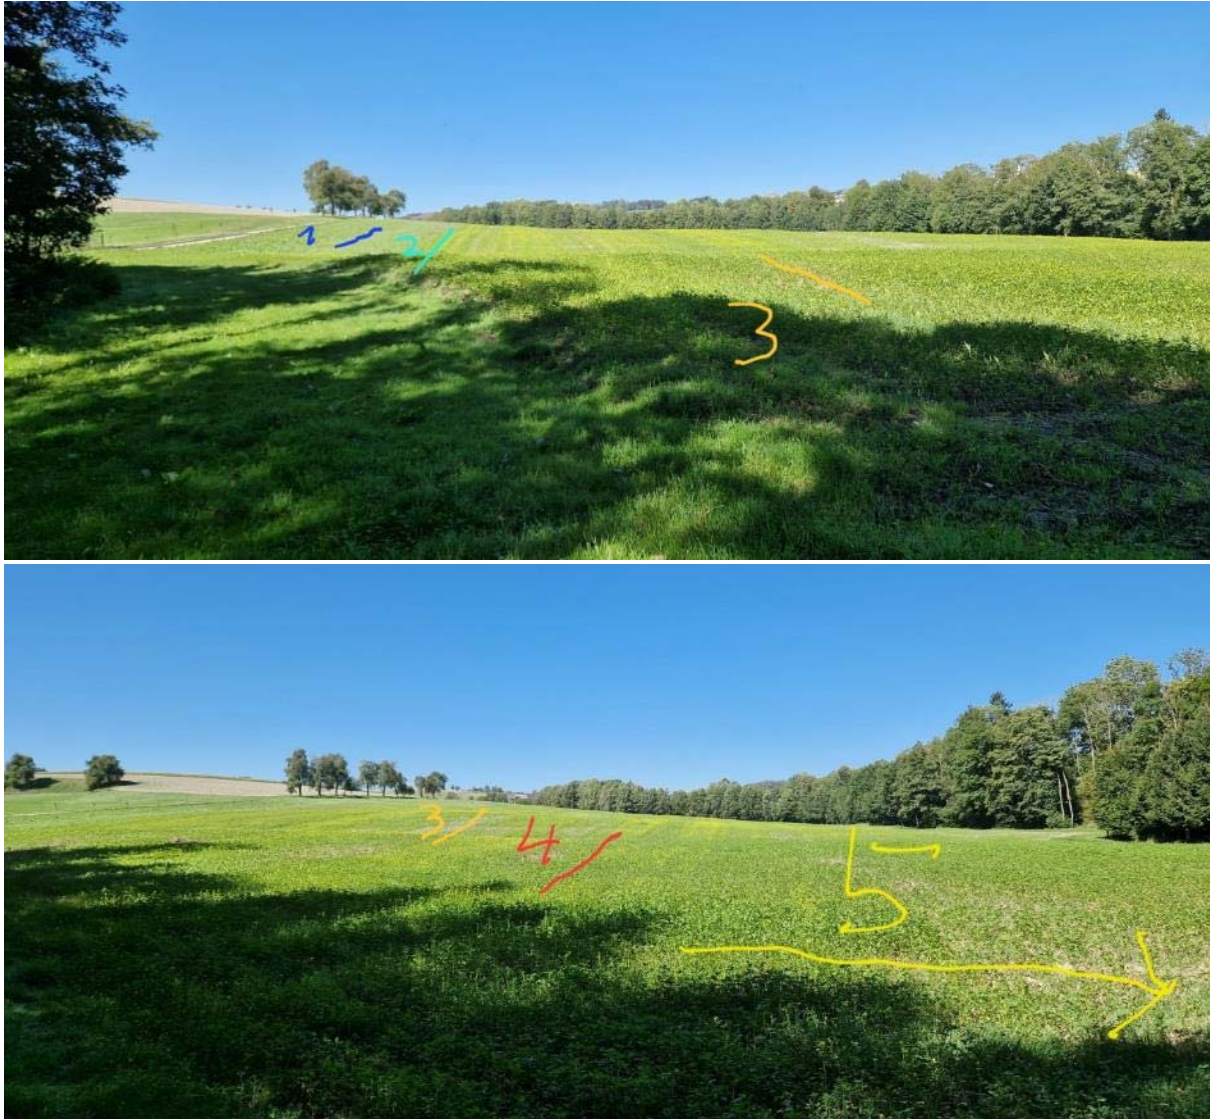
Laut der Beurteilung des Landwirtes entwickelte sich die Variante 1 am besten (Drohneinsaat mit nachfolgender Bodenbearbeitung). Die Variante 2 entwickelte sich am schlechtesten (Drohneinsaat ohne weitere Bearbeitung).

Abb. 15 Lage der 5 Begrünungsvarianten (Fotos vom 7.9.2023)

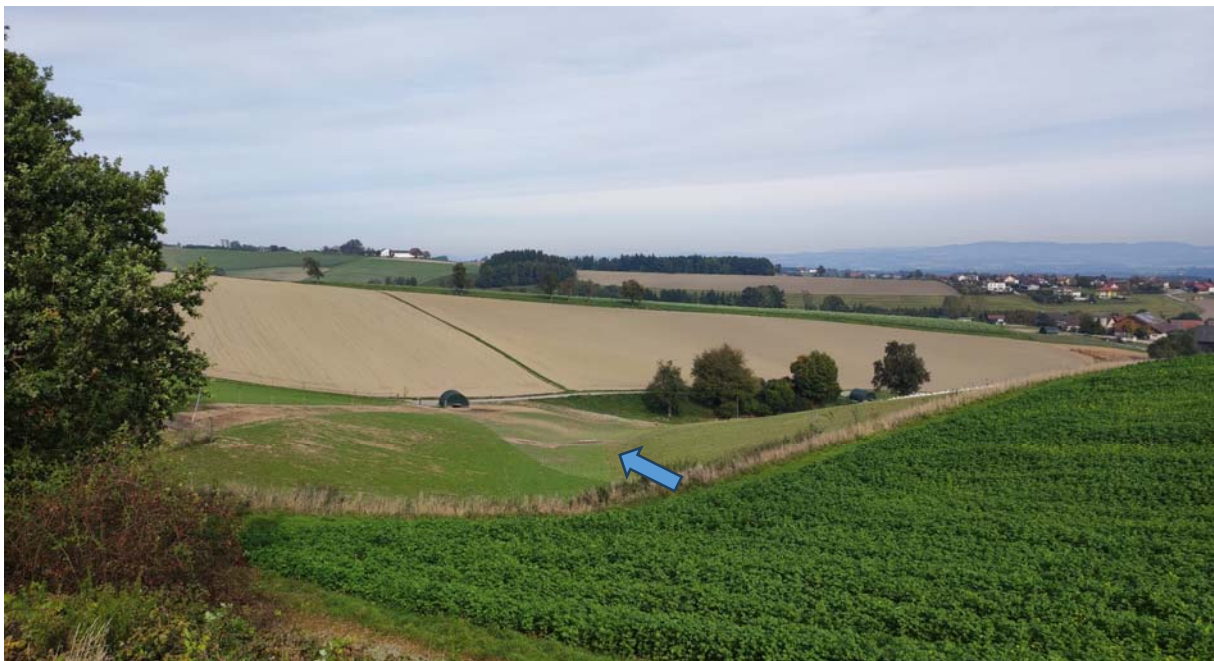
Abb. 16 Situation im Oktober 2023 – die Tränke wurde vom Hangfuß weiter in Richtung Hangmitte verlegt

Planung: Auf den Gänseweiden sind Tränken für die Gänse aufgestellt. Naturgemäß ist es um die Tränke sehr schlammig, da sich die Gänse vermehrt um die Tränke aufhalten. Hinzukommt, dass sich die Tränke am Hangfuß und genau im Abflussbereich des gesamten Hangs befindet, weshalb es rasch zu Abschwemmungen bei Niederschlagsereignissen kommt. Die Tränke soll daher so verlegt werden, dass die Abschwemmungen reduziert werden.

Umsetzung: Es wurde eine räumliche Lösung mit dem Landwirt diskutiert. Die Umsetzung erfolgt durch den Landwirt selbst im Herbst 2023.

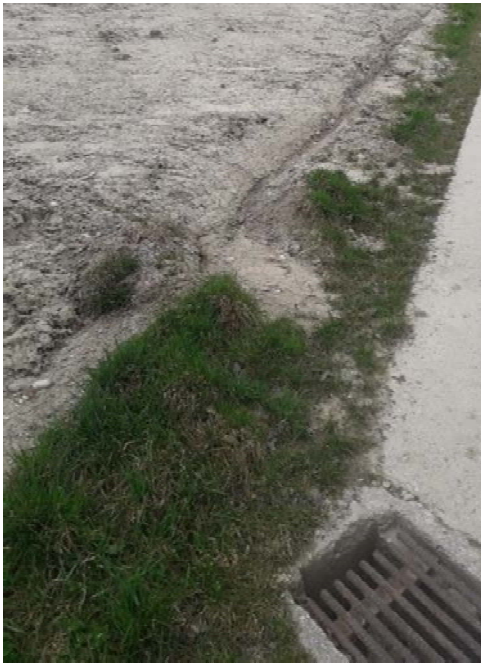
Planung: Im Bereich der Schläge Gugselland (Freund) und Sonnleitn (Doblhamer) fließt das Oberflächenwasser derzeit in der Ackerfurch entlang des Weges zusammen und wird konzentriert über den Acker abgeleitet. Es soll daher am Oberhang eine Wasserüberleitung zur begrünnten Mulde auf der anderen Straßenseite errichtet werden. Dafür wird eine Straßenquerung mit Ableitungsrohren errichtet (siehe Anhang B).

Abb. 17 *Temporäre Lösung im März 2023: manuelle Umleitung des Wassers in das bestehende Rigol (welches das Wasser in eine breite, begrünte Abflussmulde leitet)*

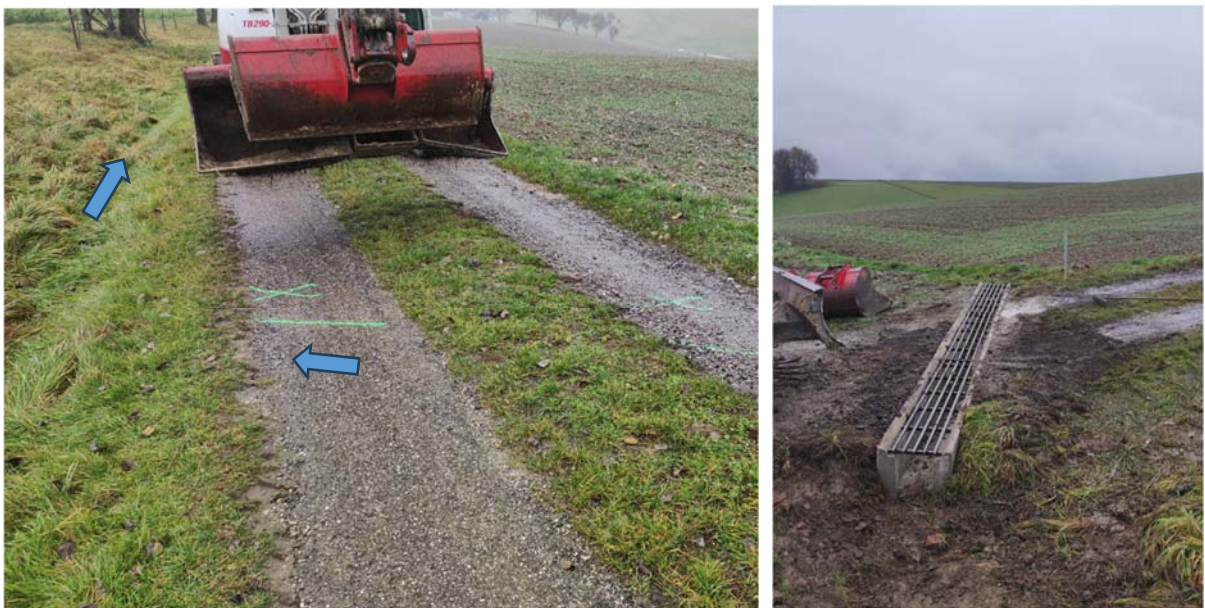
Umsetzung: Die Bauarbeiten wurden im November 2023 durchgeführt. Das Rigol wurde aus Fertigteilen errichtet und der Geländeanschluss so hergestellt, dass die Wasserabfuhr durch das Rigol sichergestellt ist.

Abb. 18 *Gemeindestraße vor Einbau des Rigols und zukünftiger Fließweg (blaue Pfeile) (links); Rigol nach Fertigstellung.*

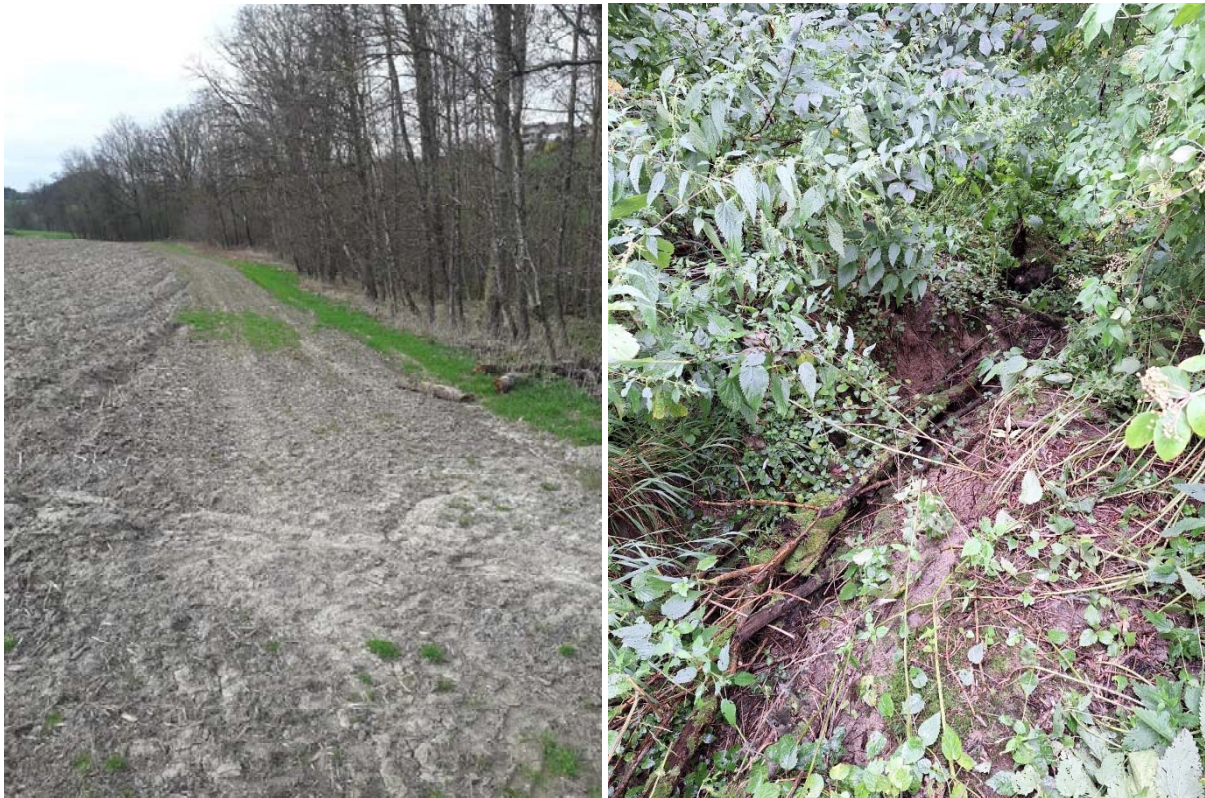
Umsetzung: Es soll durch kleinere Erdbewegungen kleine Wälle inkl. Überströmbereich entstehen, die zu einem temporären Rückhalt und einer verbesserten Versickerung in der Fläche führen. Darüber hinaus sollen die Erosionsgräben im Wald mit Holzpiloten abgetrept und damit entschärft werden. Die Umsetzung ist für einen späteren Zeitpunkt geplant. Für diese Maßnahmen sind naturschutzrechtliche und forstliche Bewilligungen nötig, da sie in den Bereich des Uferbegleitsaumes eingreifen.

Abb. 19 Von den Ackerflächen des Betriebs Ertl gibt es mehrere Übertrittsstellen in den Wald Richtung Oberndorfer Bach (links) und damit auch ausgeschwemmte Gräben im Wald.

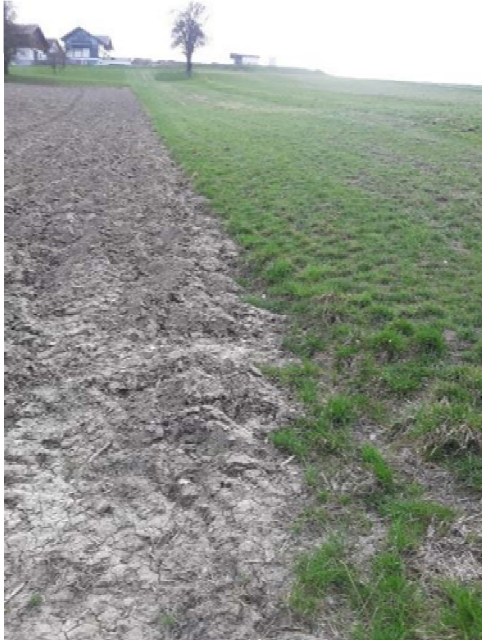
Planung: Im Bereich des neu errichteten Rückhaltebeckens fließt das Oberflächenwasser von den Wiesen im unteren Abschnitt über den Acker und weiter in den Bach. Durch die Errichtung einer kleinen Mulde am Hangfuß wird die Sedimentation von Feinmaterial begünstigt. Der Überlauf wird mit Steinblöcken ausgeführt um Erosion und das Ausreißen eines Grabens zu verhindern.

Abb. 20 Wasser rinnt nicht in Absatzbecken (rechts neben dem Bild), sondern über die Wiese in den Acker und dann weiter in den Bach

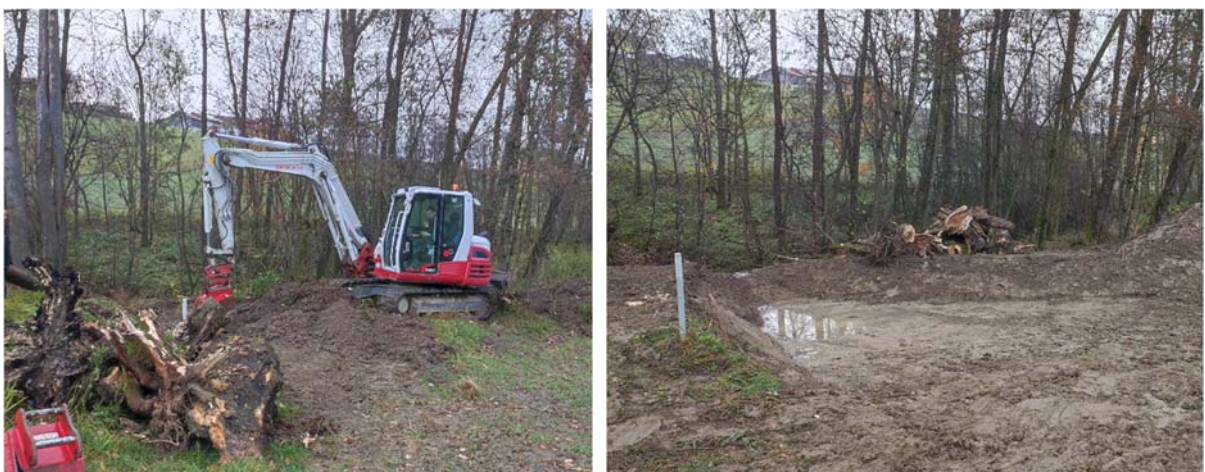
Umsetzung: Die Bauarbeiten wurden im November 2023 durchgeführt. Aufgrund der Regenereignisse in den Wochen zuvor füllte sich die Mulde schon während der Bauarbeiten zum Teil mit Wasser. Von Herrn Ertl wurde festgestellt, dass der untere Teil des Ackers nach der Maßnahme weniger vernässt und dadurch leichter zu bearbeiten ist als zuvor. Des Weiteren ist die Ablagerung von Feinmaterial im Becken zu erkennen.

Abb. 21 Erdarbeiten beim Muldenbau (links); Mulde nach Fertigstellung (rechts).

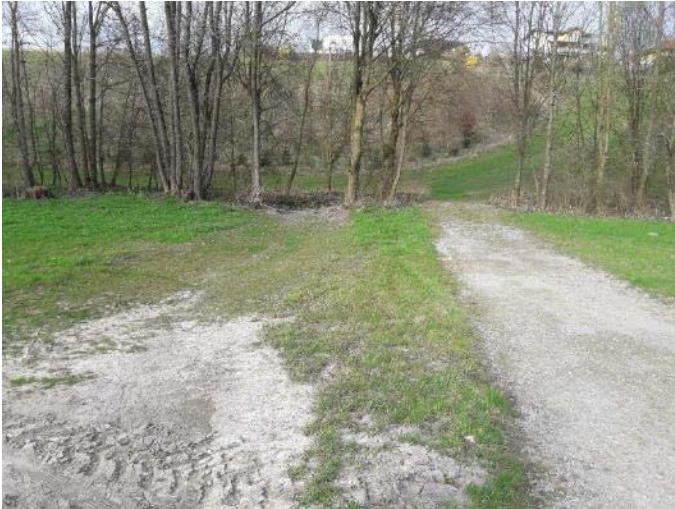
Abb. 22 Senke unterhalb der Ackerfläche im Übertritt in das Gewässer geplant

Planung: Hier wurde die Ausformung eines kleinen Erdwalles und einer definierten Mulde diskutiert. Allerdings befindet sich diese Maßnahme im Hochwasserabflussbereich und bedarf daher einer Abstimmung mit dem Gewässerbezirk.

Umsetzung: Da sich diese Maßnahme im HQ30-Bereich befindet, ist eine wasserrechtliche Bewilligung nötig. Diese Maßnahme ist für einen späteren Zeitpunkt geplant.

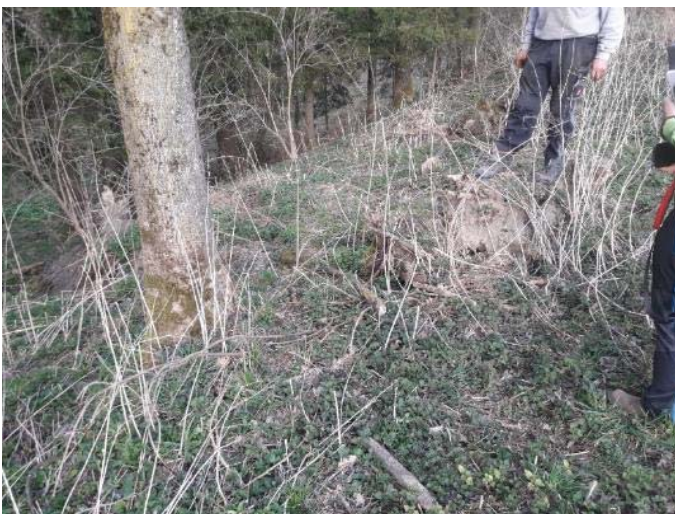
Planung: An verschiedenen Stellen sind auf den Flächen Ertl/Singer Übertrittsstellen und kleinere ausgerissene Gräben ersichtlich. So auch im Bereich Gruberfeld. Das Wasser soll hier nach Erfordernis mehrmals flächiger in den Wald abgeleitet werden oder es soll eine Mulde ausgeformt werden

Abb. 23 Ausgerissene Übertrittsstelle in den Wald

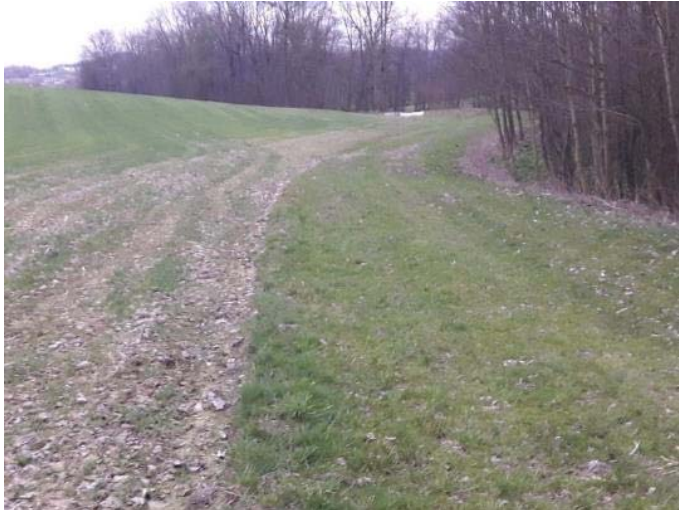
Abb. 24 Stufe zwischen Acker und Grünland verhindert flächiges Abfließen ins Grünland (März 2023)

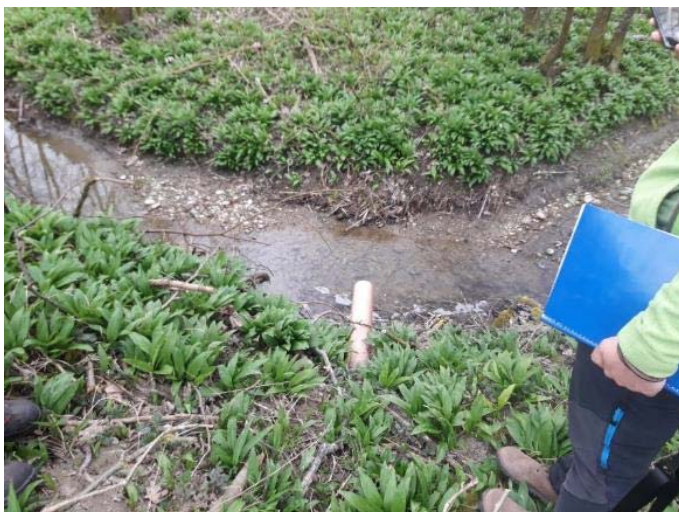
Abb. 25 Drainagerohr mündet direkt in Gewässer

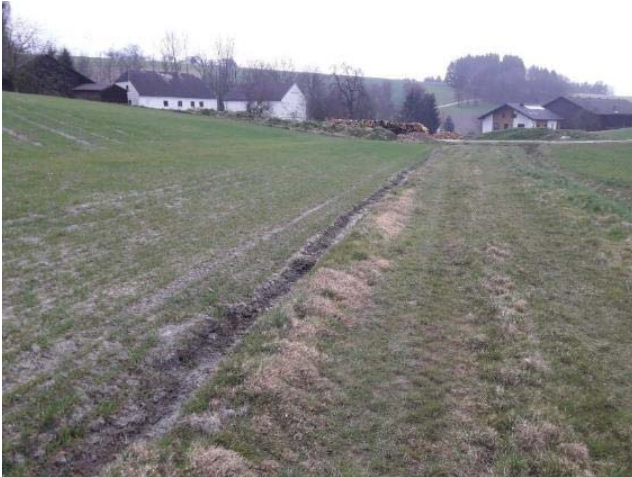
Abb. 26 *Oberflächenwasser wird über die Ackerfurche abgeleitet und fließt anschließend konzentriert über den Weg ins Gewässer (rechts)*

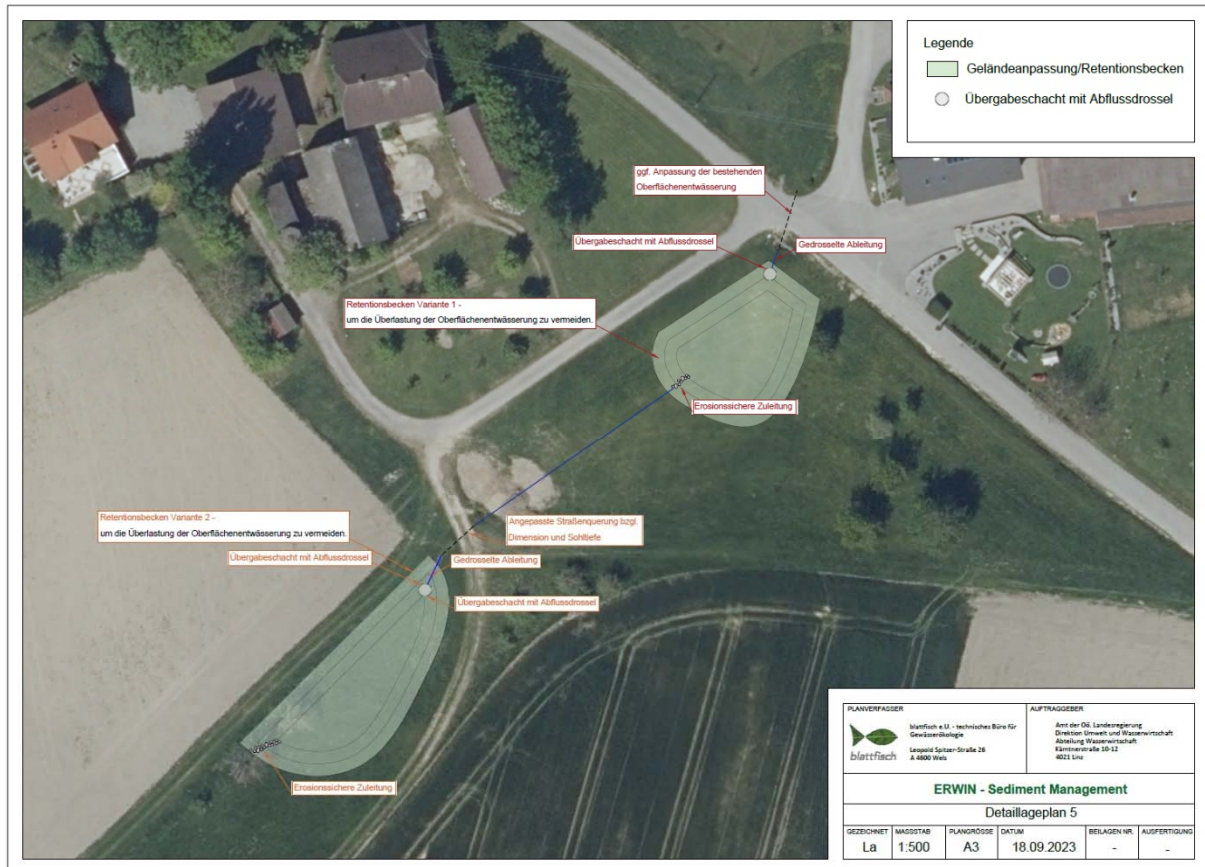
Abb. 27 Mögliche Ansatzpunkte für Rückhaltebereiche

Planung: Im Bereich Neundling 6 und 7 kommt ein nicht unbedeutender Zufluss in einer Verrohrung zum Oberndorferbach. Hier kommt es bei Starkregenereignissen zu ungünstigen Abflussverhältnissen mit Verunreinigungen der Straße. Eine Rückhaltemulde wäre daher eine gute Lösung. Durch die Verrohrungen wären auch bereits Ansätze gegeben, wo man den Abfluss drosseln könnte (siehe Detail 5 in Anhang B bzw. Abb. 27). Diese Ideen sind aber mit den Grundstückseigentümern noch nicht akkordiert und müssen als Diskussionspunkte in die nächste Projektperiode mitgenommen werden.

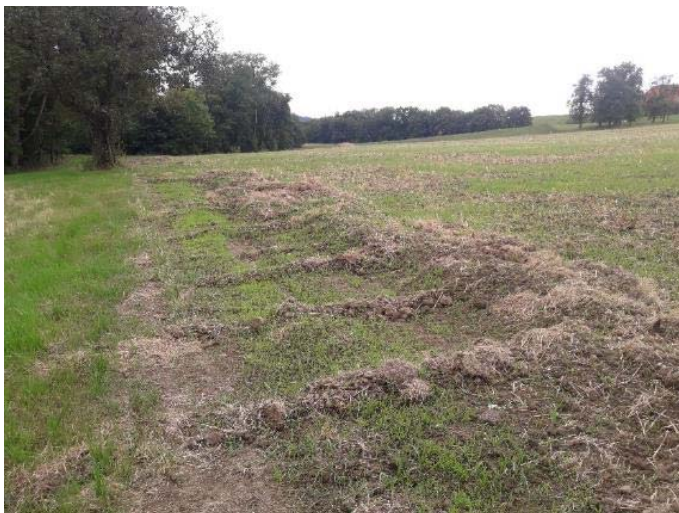
Umsetzung: Der Landwirt schob mit dem Frontlader das Erdreich von der Feldkante weg, sodass die Anbindung ins Grünland verbessert wurde.

Abb. 28 Mittels Frontlader verschobene Feldkante, welche beim nächsten Arbeitsgang am Acker flächig verteilt wird (August 2023)

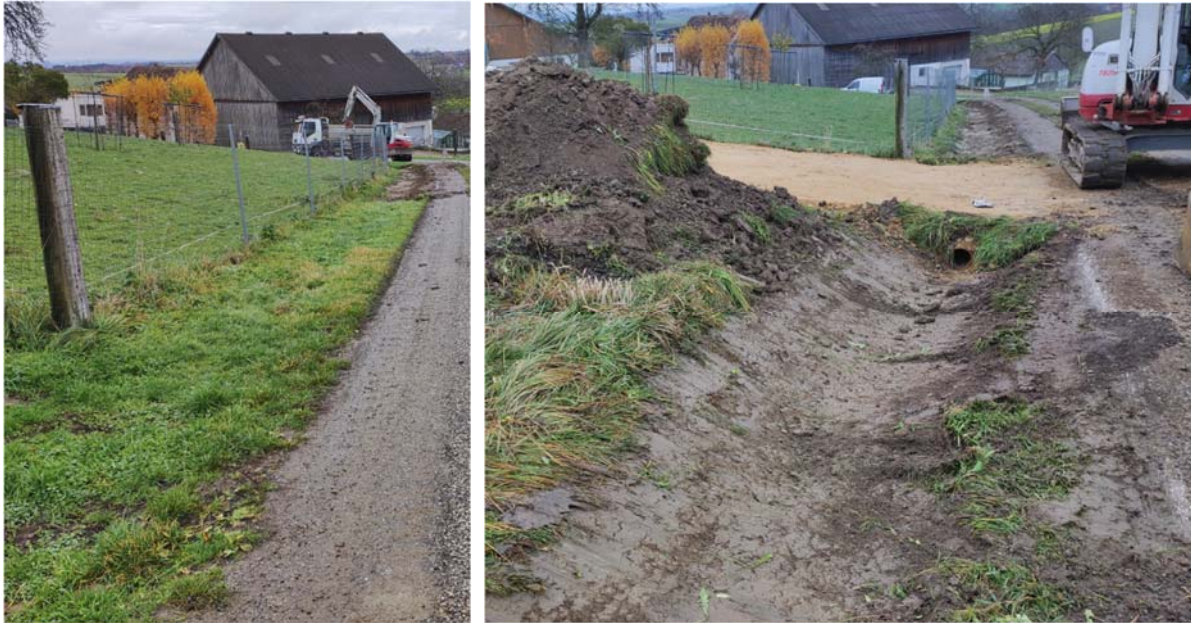
Umsetzung: Die Bauarbeiten erfolgten im November 2023. Der Graben wurde ausgehoben und wiederbegrünt. Der Straßengraben oberhalb der Ausfahrt wurde etwas breiter ausgeformt um den Übertritt von Oberflächenwasser auf die Straßenfläche zu vermeiden und eine optimale Überleitung in das Rohr herzustellen.

Abb. 29 Straßengraben neben dem Entengehege vor der Maßnahme (links); Verrohrung der Feldausfahrt und der Straßengraben nach Fertigstellung(rechts).

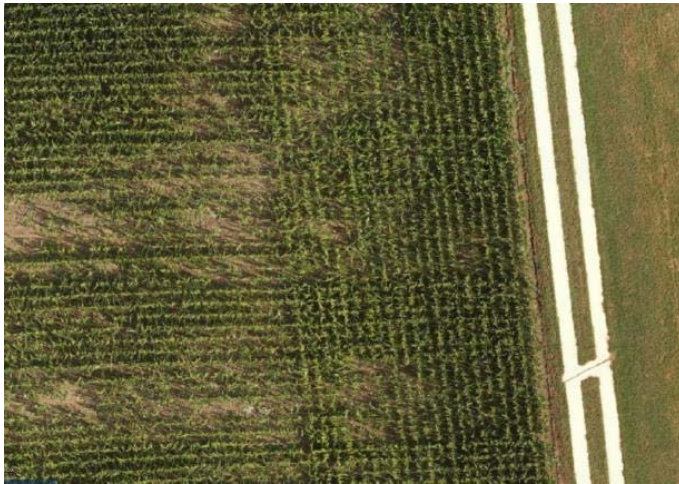
Umsetzung: Im Bereich der Vorgewende erfolgte der Maisanbau längs zur Hangrichtung, jedoch wurde zusätzlich dazu auch quer zum Hang Mais eingesät. Dadurch ist der Bestand einerseits dichter, andererseits wurden dadurch Querrillen geschaffen, die den Oberflächenabfluss bremsen können.

Abb. 30 *Doppelter Anbau beim Vorgewende: einmal längs und einmal quer zur Hangrichtung (Blickwinkel, Juli 2023)*

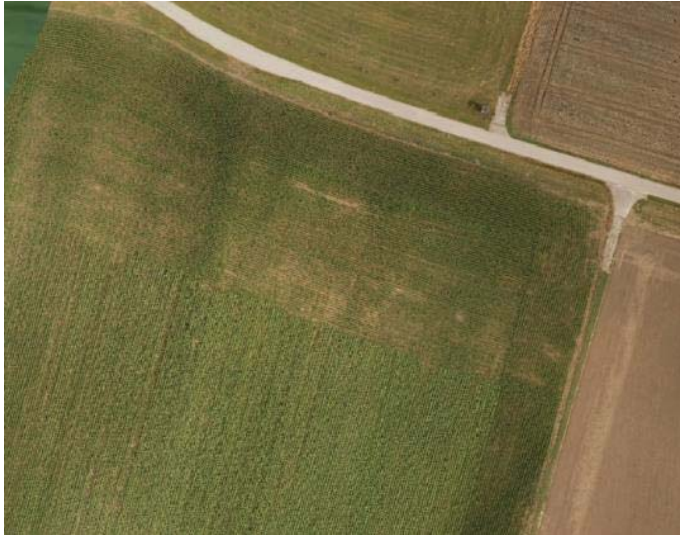
Umsetzung: Der Maisanbau erfolgte im Bereich von ca. 50 m bis zur Straße quer zum Hang. Der restliche Acker, wo die Hangneigungen unter 10% liegen, wurde längs zur Hangrichtung angebaut.

Abb. 31 Vorgewende mit einer Breite von 50 m (Blickwinkel, Juli 2023)

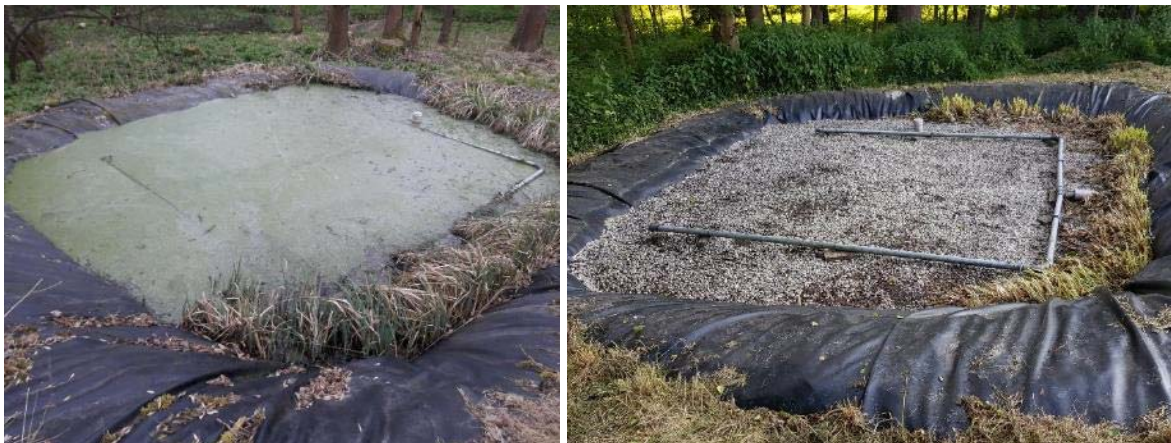
Umsetzung: Es erfolgte eine Abstimmung mit der Gemeinde Mayrhof, woraufhin der Bodenfilter saniert wurde. Gegebenenfalls sollte man hier zukünftig noch weitere Verbesserungen (z.B. Phosphorfällung) andenken.

Abb. 32 Zustand des nachgeschalteten Bodenfilters der Kläranlage im März 2023 (links) und nach der Sanierung (rechts)

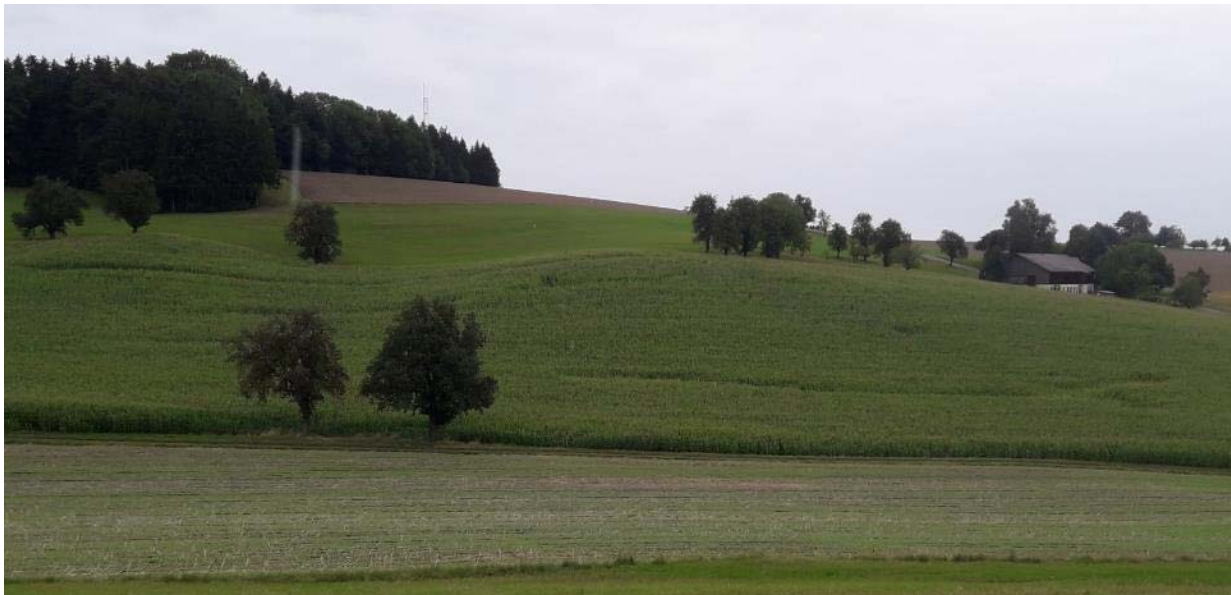
Abb. 34 Die Untersaaten im Mais sind von der Ferne gut erkennbar

Entsprechend der Empfehlung der BWSB wurde den Landwirten mit Untersaat im Mais empfohlen 1 l/ha Spektrum als Pflanzenschutz anzuwenden. Dadurch sollte die Untersaat erhalten bleiben und die Unkräuter ausreichend vernichtet werden. Es zeigte sich jedoch, dass die Untersaaten beim Gugselland und Sonnleiten zur Gänze vernichtet wurden, noch bevor sie einen ausgeprägten Erosionsschutz erwirkten, und die beim Schachafeld teilweise stark verunkrauteten. Der Maisertrag ging an diesen Stellen erwartungsgemäß stark zurück, was auch von der Ferne gut sichtbar war.

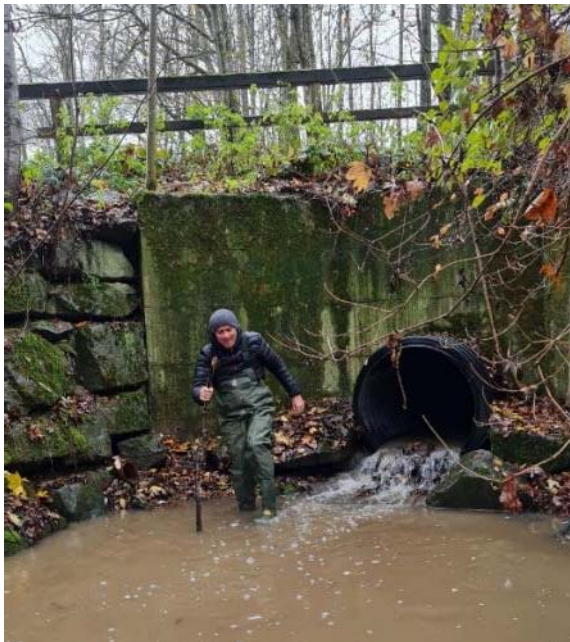
Abb. 37 Vorortbegehung und Standortsuche am Messenbach im November 2023. Zu sehen ist der zuerst präferierte aber dann verworfene Standort, da es keine Zustimmung der Grundstückseigentümer gab.

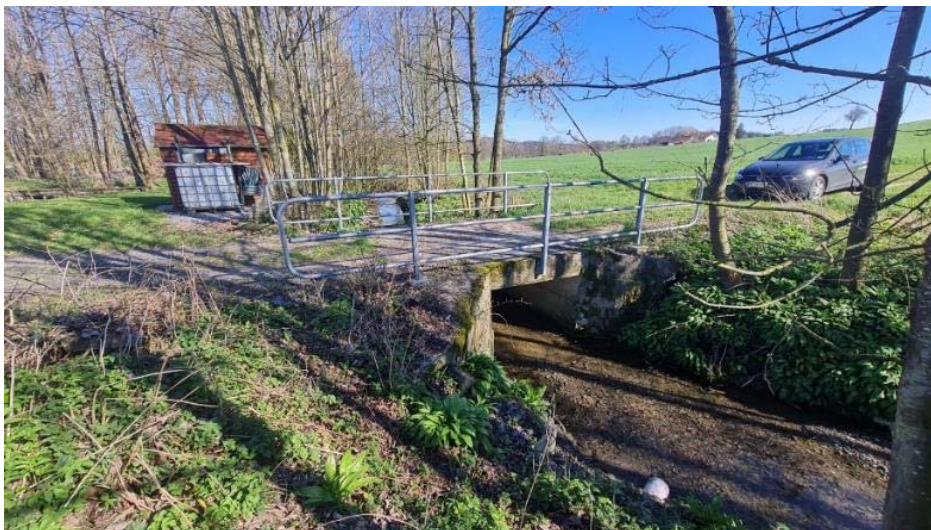
Abb. 38 Standortsuche am Oberndorferbach im April 2023. Zu sehen ist der im Antrag gewählte Standort für die Messstationen.

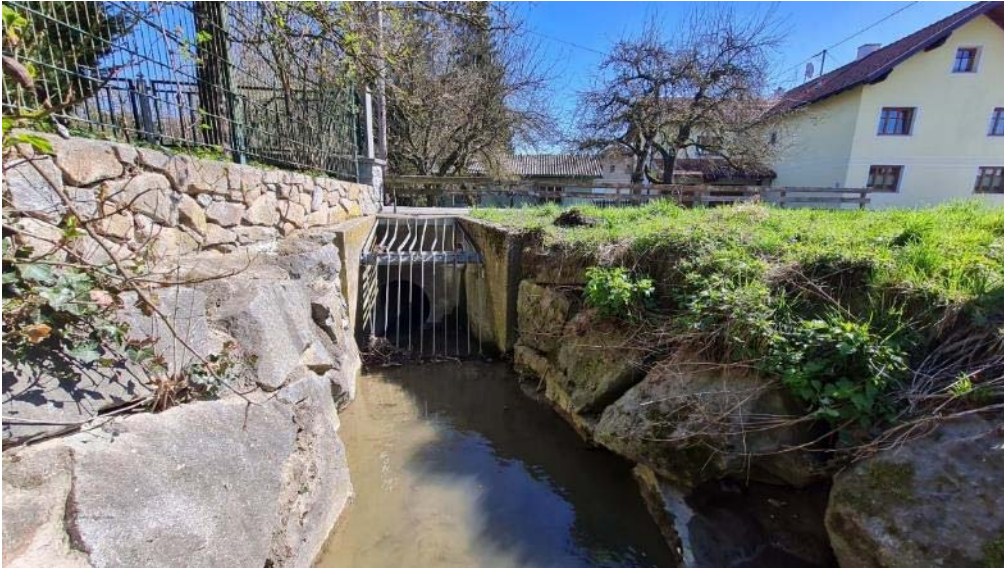
Abb. 39 Gewählter Standort am Messenbach. Zu sehen ist das angrenzende Siedlungsgebiet im Hintergrund.
