Erosions- und
Wasserschutz
Innovationsprojekt

ERWINN 2023, Endbericht

Umsetzung und Evaluierung von Maßnahmen zum Gewässerschutz

Juni 2024

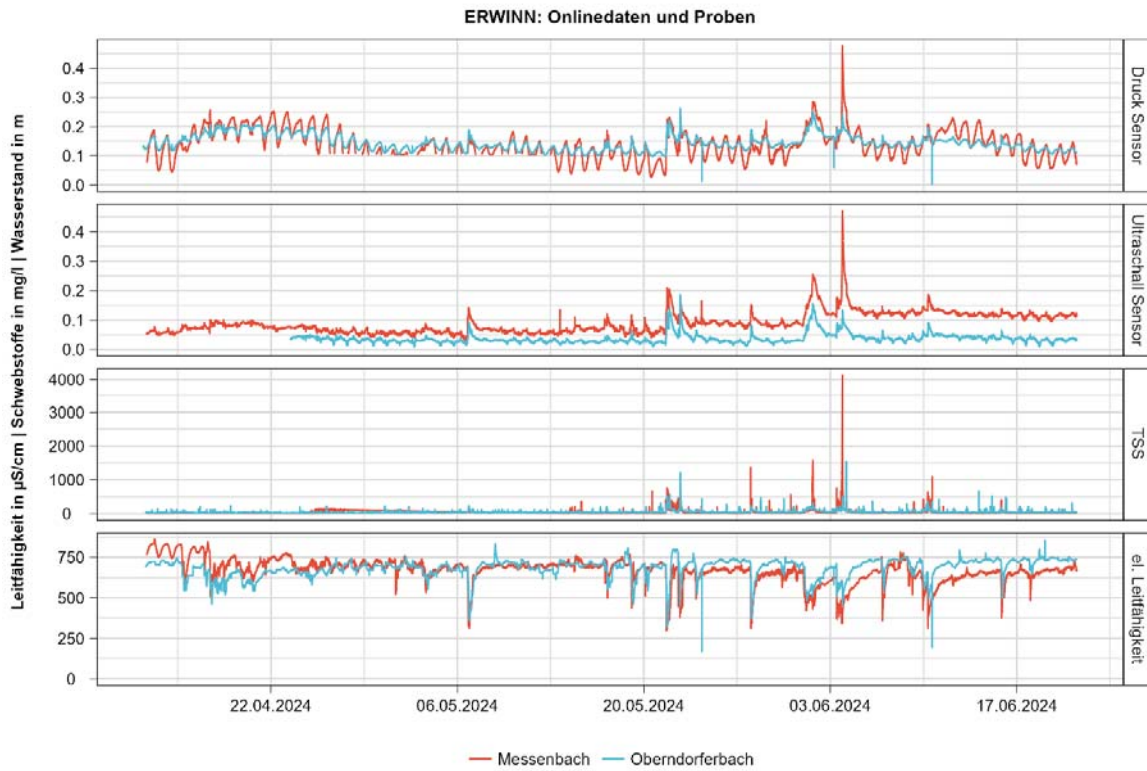
Abb. 41 Zeitreihen der Messungen von Wasserstand (Druck und Ultraschall), Schwebstoffe und el. Leitfähigkeit von Mitte April bis Ende Juni 2024

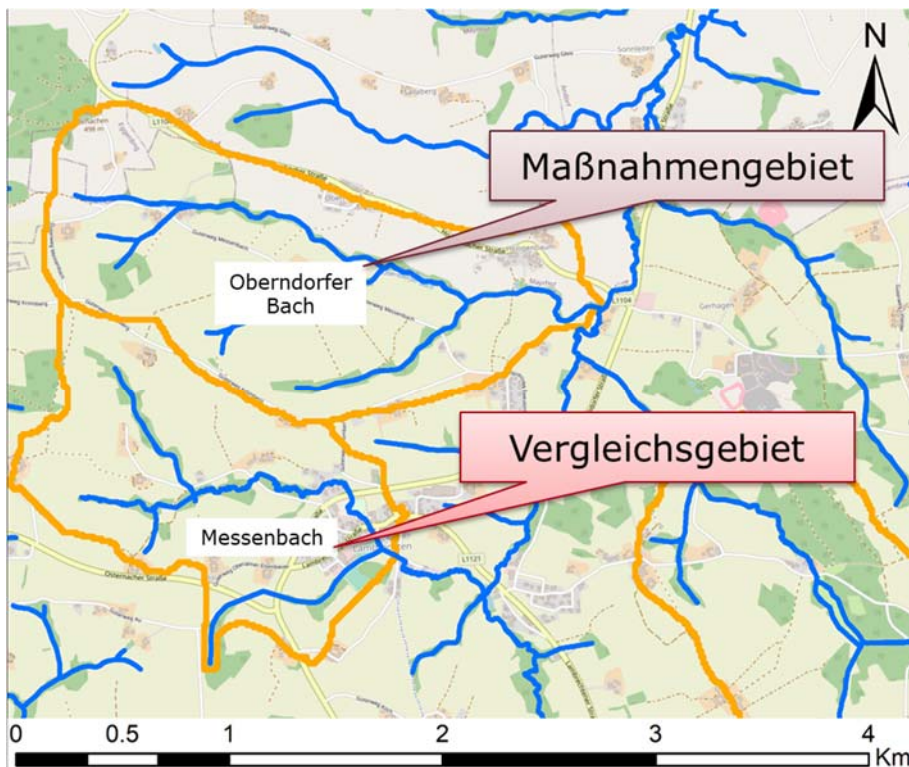
Abb. 47 Oberndorferbach (oben) und Messenbach (unten) Messtellenübersicht inklusive Abkürzung der Probenahmestellen.

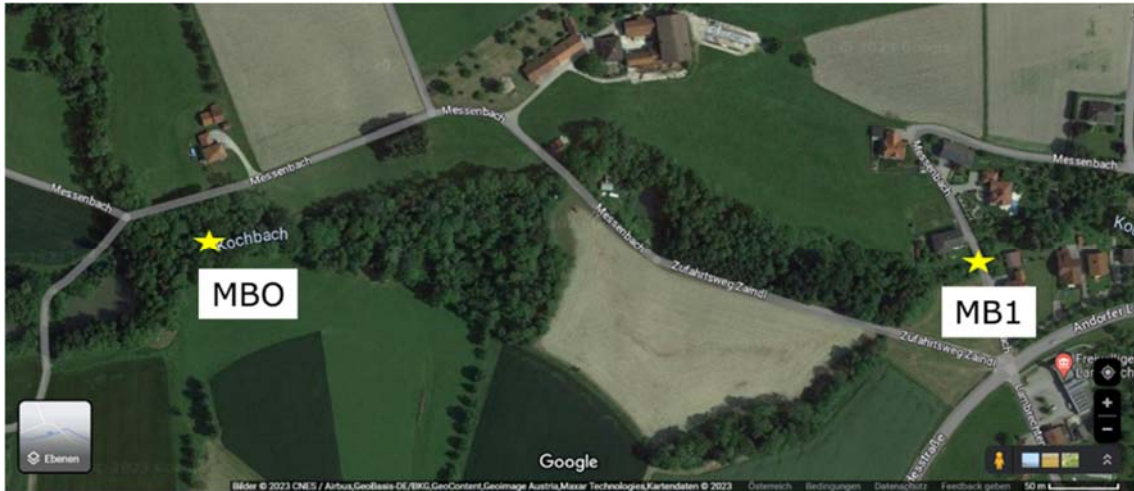
Abb. 48 Messenbach, Messtellenübersicht inklusive Abkürzung der Probenahmestellen.

Im Einzugsgebiet des Oberndorferbaches (Maßnahmensgebiet) sollen drei Messstellen eingerichtet werden. Am Messenbach (Vergleichsgebiet) eine – optional (bei Akzeptanz der Probennehmer) zwei (Abb. 47).

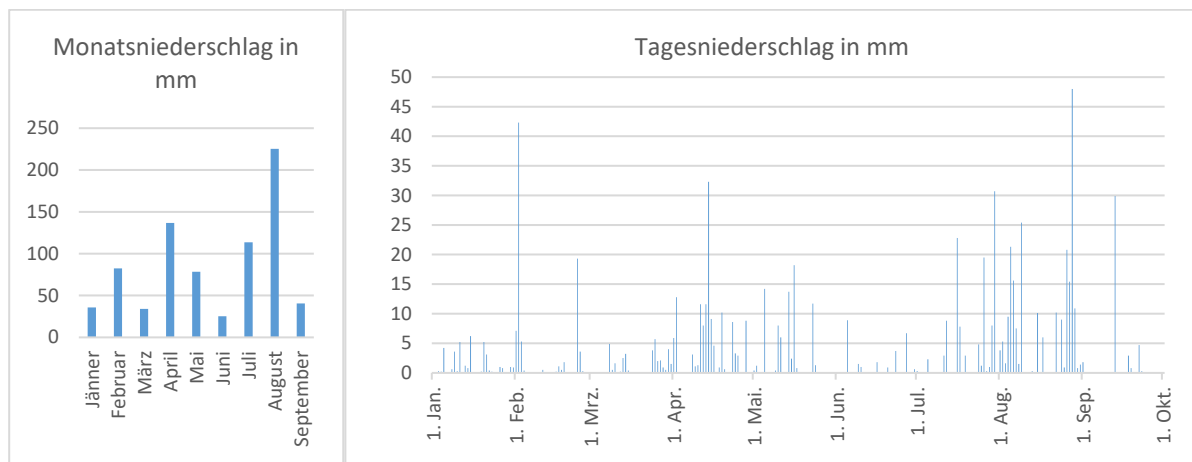
Abb. 49 Niederschlagsdaten der Messstelle in Lambrecht von Jänner bis September 2023

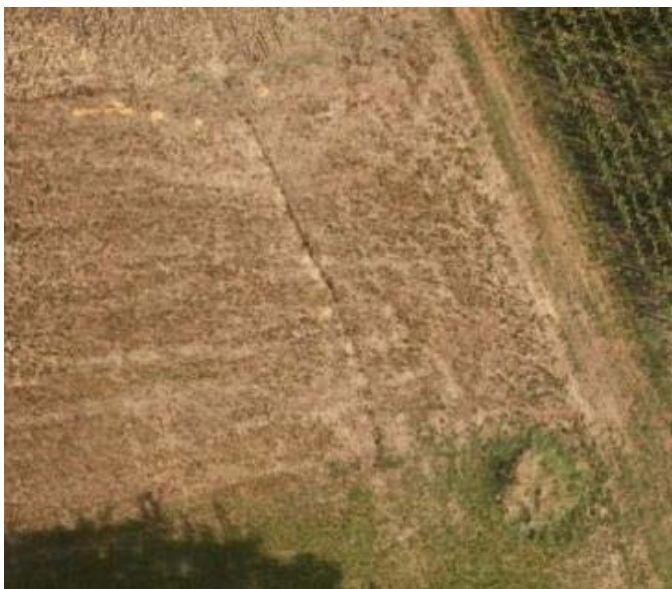
Abb. 50 Alter Erosionsgraben beim Gutgsellfeld

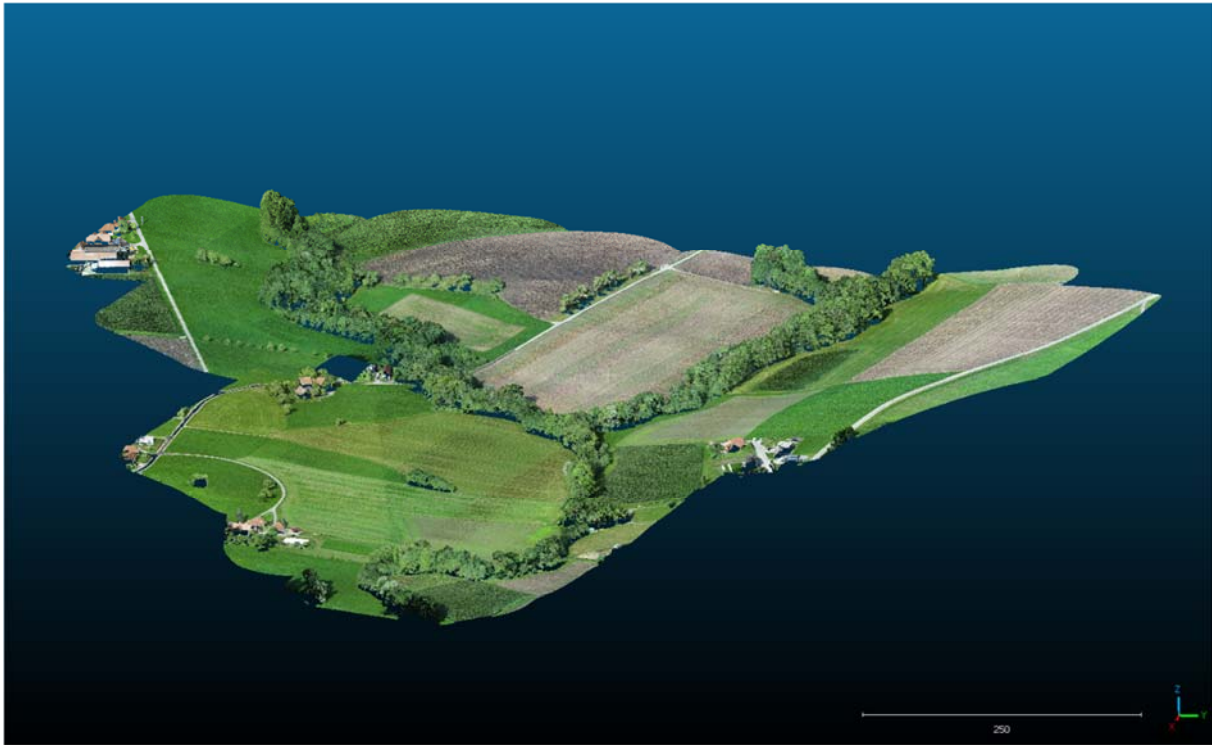
Abb. 51 Darstellung der Laser-Scan Daten in einem Teilgebiet des Oberndorferbaches

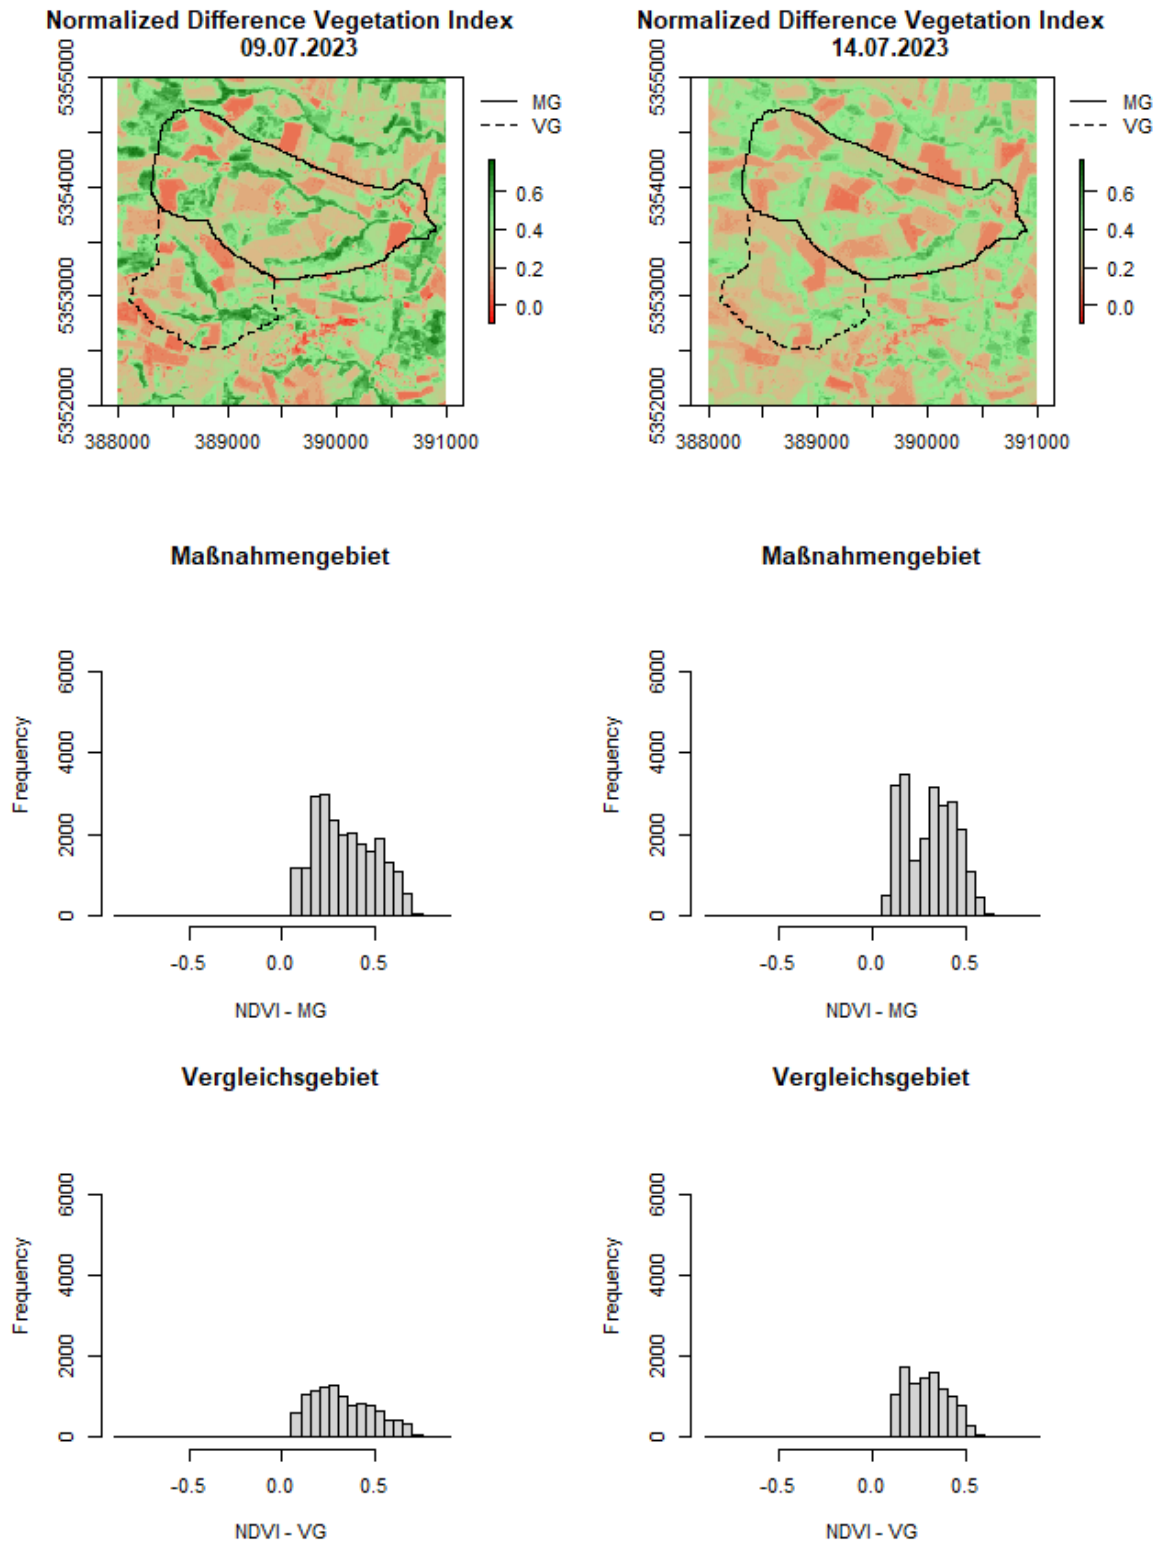
Abb. 53 Vergleich der Entwicklung des NDVI im Juli 2023 zwischen Maßnahmensgebiet und Vergleichsgebiet

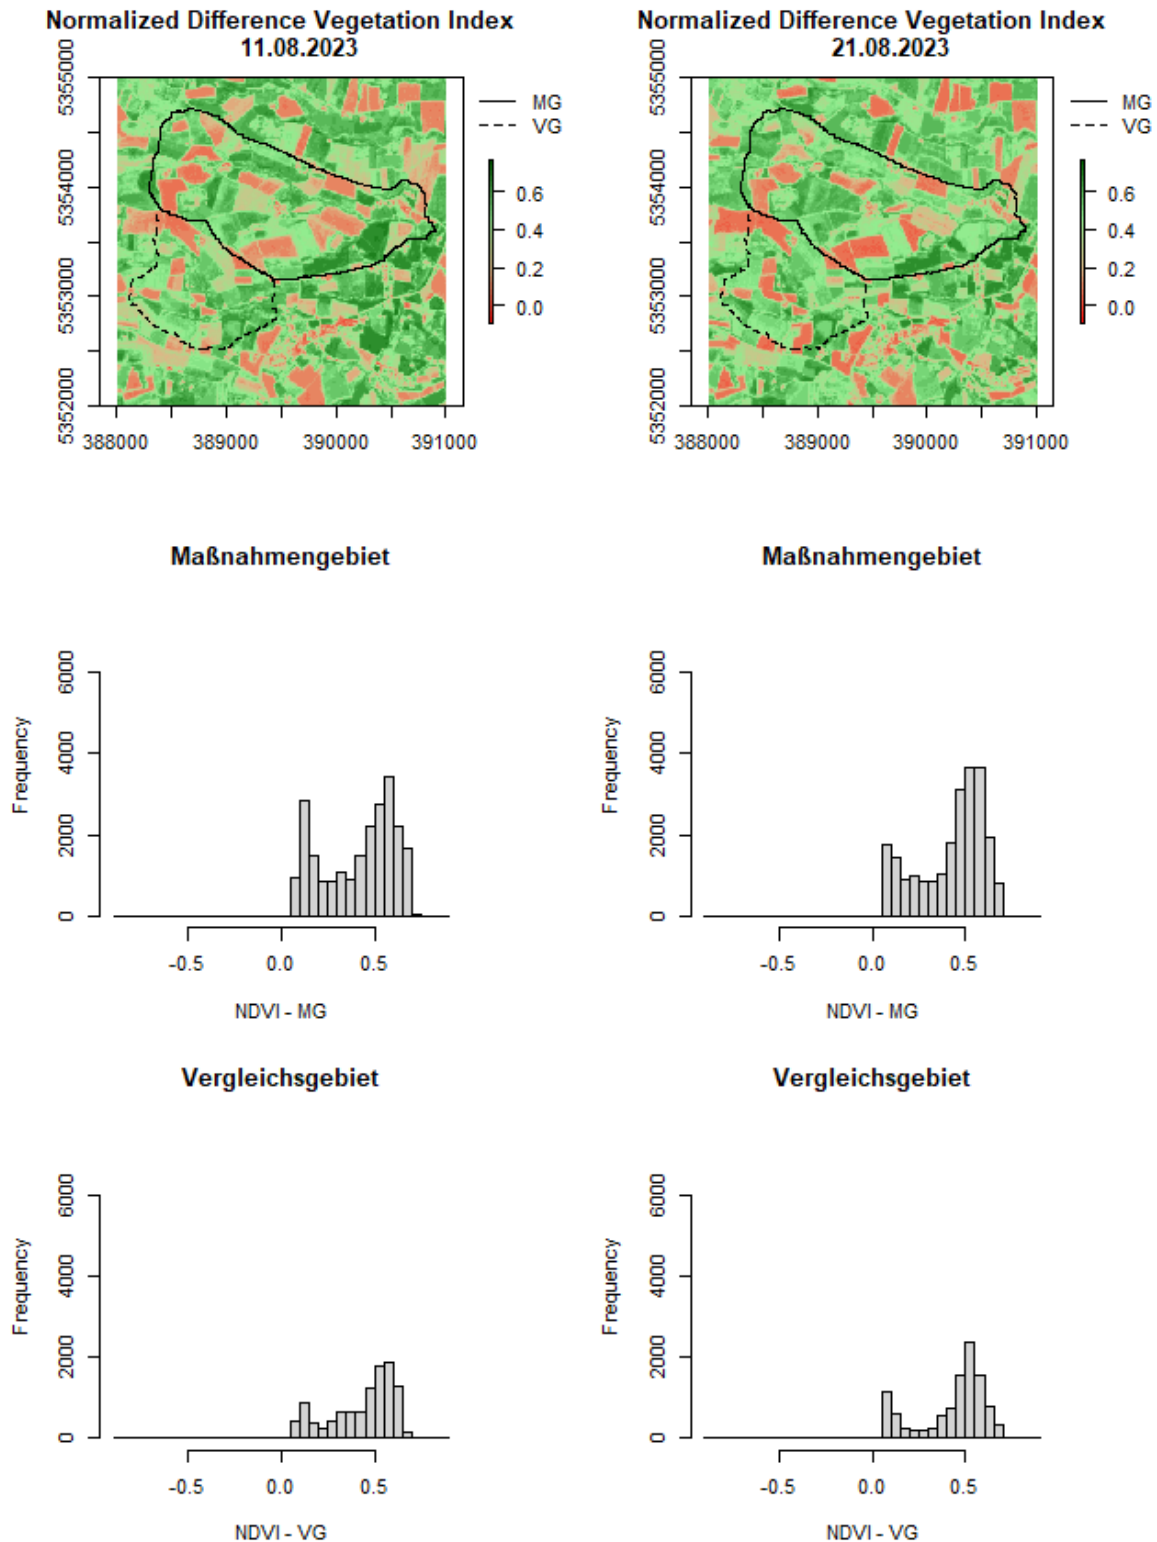
Abb. 54 Vergleich der Entwicklung des NDVI im August 2023 zwischen Maßnahmensgebiet und Vergleichsgebiet
