# Erhebung essentieller Habitats für die Fischfauna des Attersees – Gewässerbereiche mit besonderer ökologischer Funktion

März 2025

Im Auftrag der  
Oberösterreichischen Landesregierung  
Abt. Wasserwirtschaft, Wasserwirtschaftliche Planung

ezb – TB Zauner GmbH

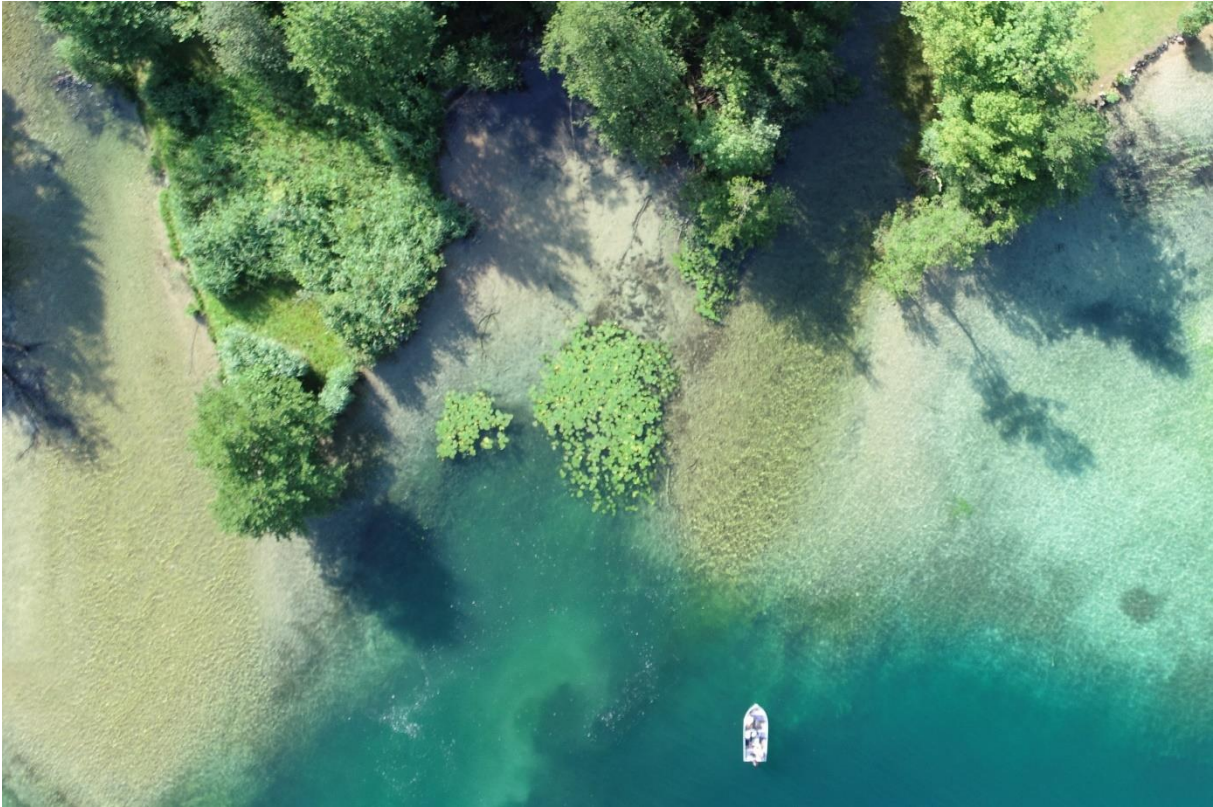
Abbildung 3: Drohnenaufnahme eines Schwimmblattpflanzenbestandes im Bereich der Mündung der Seeache.

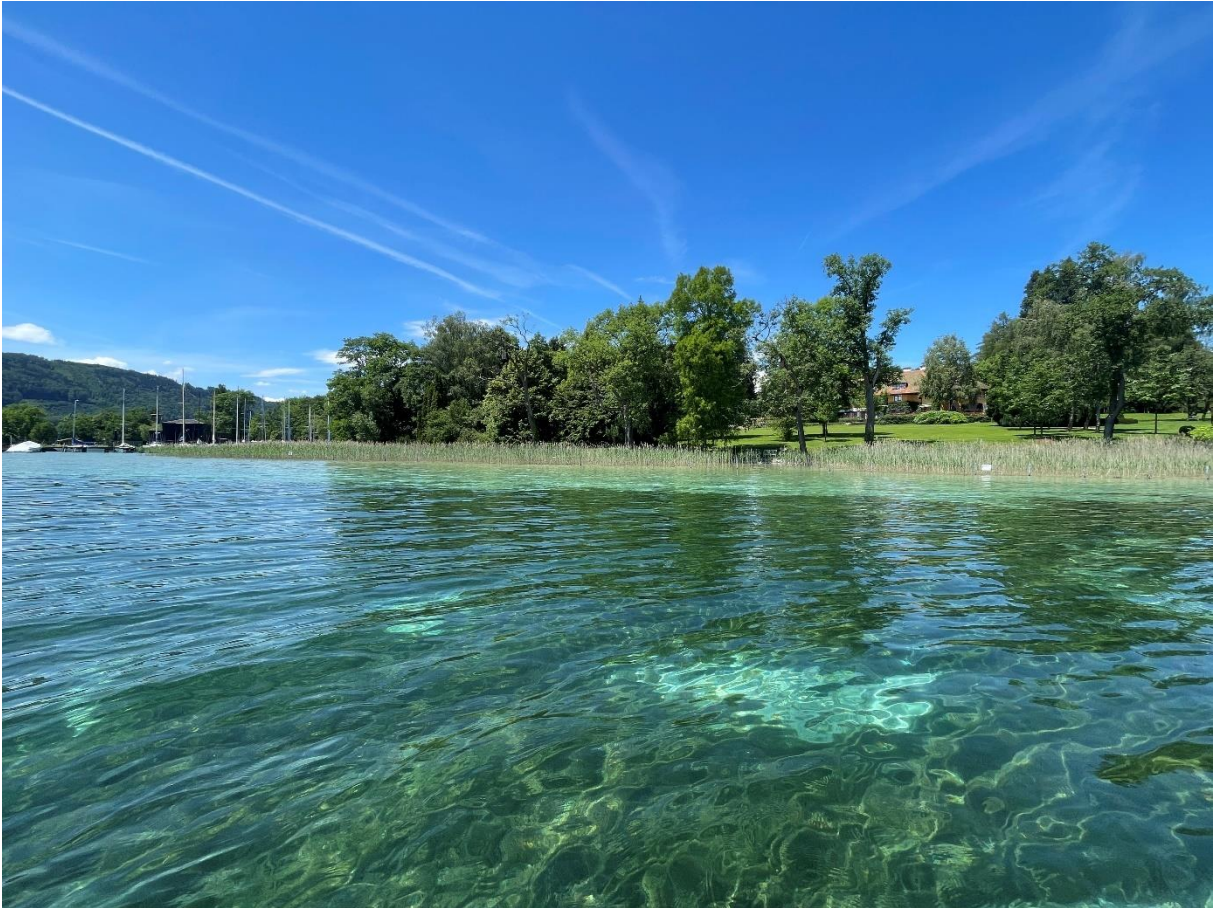
Abbildung 4: Abbildung eines Schilfgürtel bei Litzlberg.

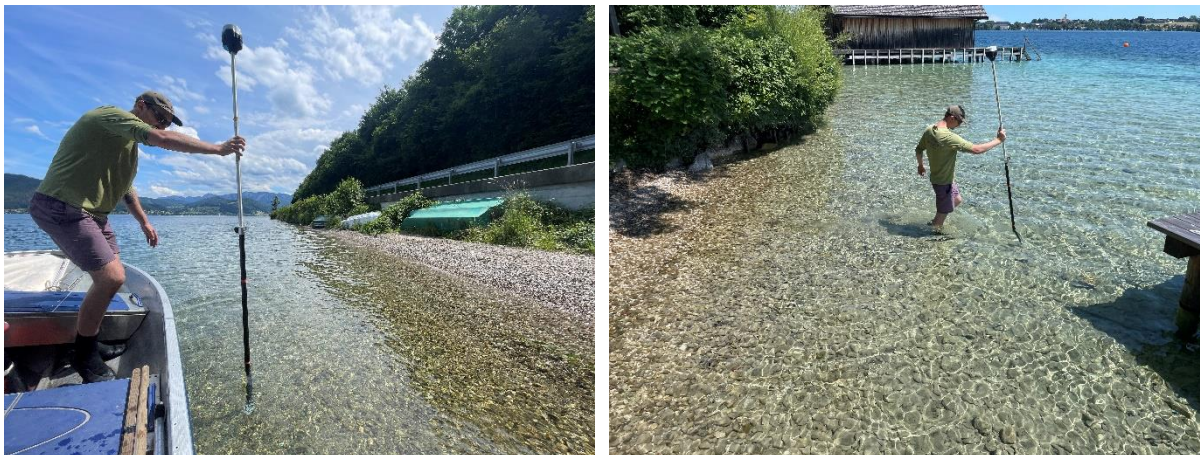
Anschließend wurden je nach Heterogenität des Untergrunds Profile mit den Tiefenstufen (Ufer/0m, 0,5m, 1m und 2m) eingemessen. Die Vermessung erfolgte mit einem GNSS-Messgerät vom Typ EMLID Reach RS2 RTK GNSS Rover, das auf einer 2,4m langen Stange mit Markierungen an den gewünschten Tiefen montiert ist. Durch die Verwendung von APOS-RTK (Austrian Positioning Service) Korrekturdaten wird eine Genauigkeit von 1-2cm sowohl in der Lage als auch in der Höhe gewährleistet. Die Abschattung durch Bäume bzw. anstehende Felswände bereitete vereinzelt Probleme.

Abbildung 8: Eindrücke der Vermessung von Flachwasserzonen mittels GNSS-Messgerät. Vermessung einer kiesigen Flachwasserzone mit dem GNSS-Messgerät am Stab vom Boot aus, sowie die Vermessung mittels GNSS-Messgerät am Stab im seichten Wasser stehend.

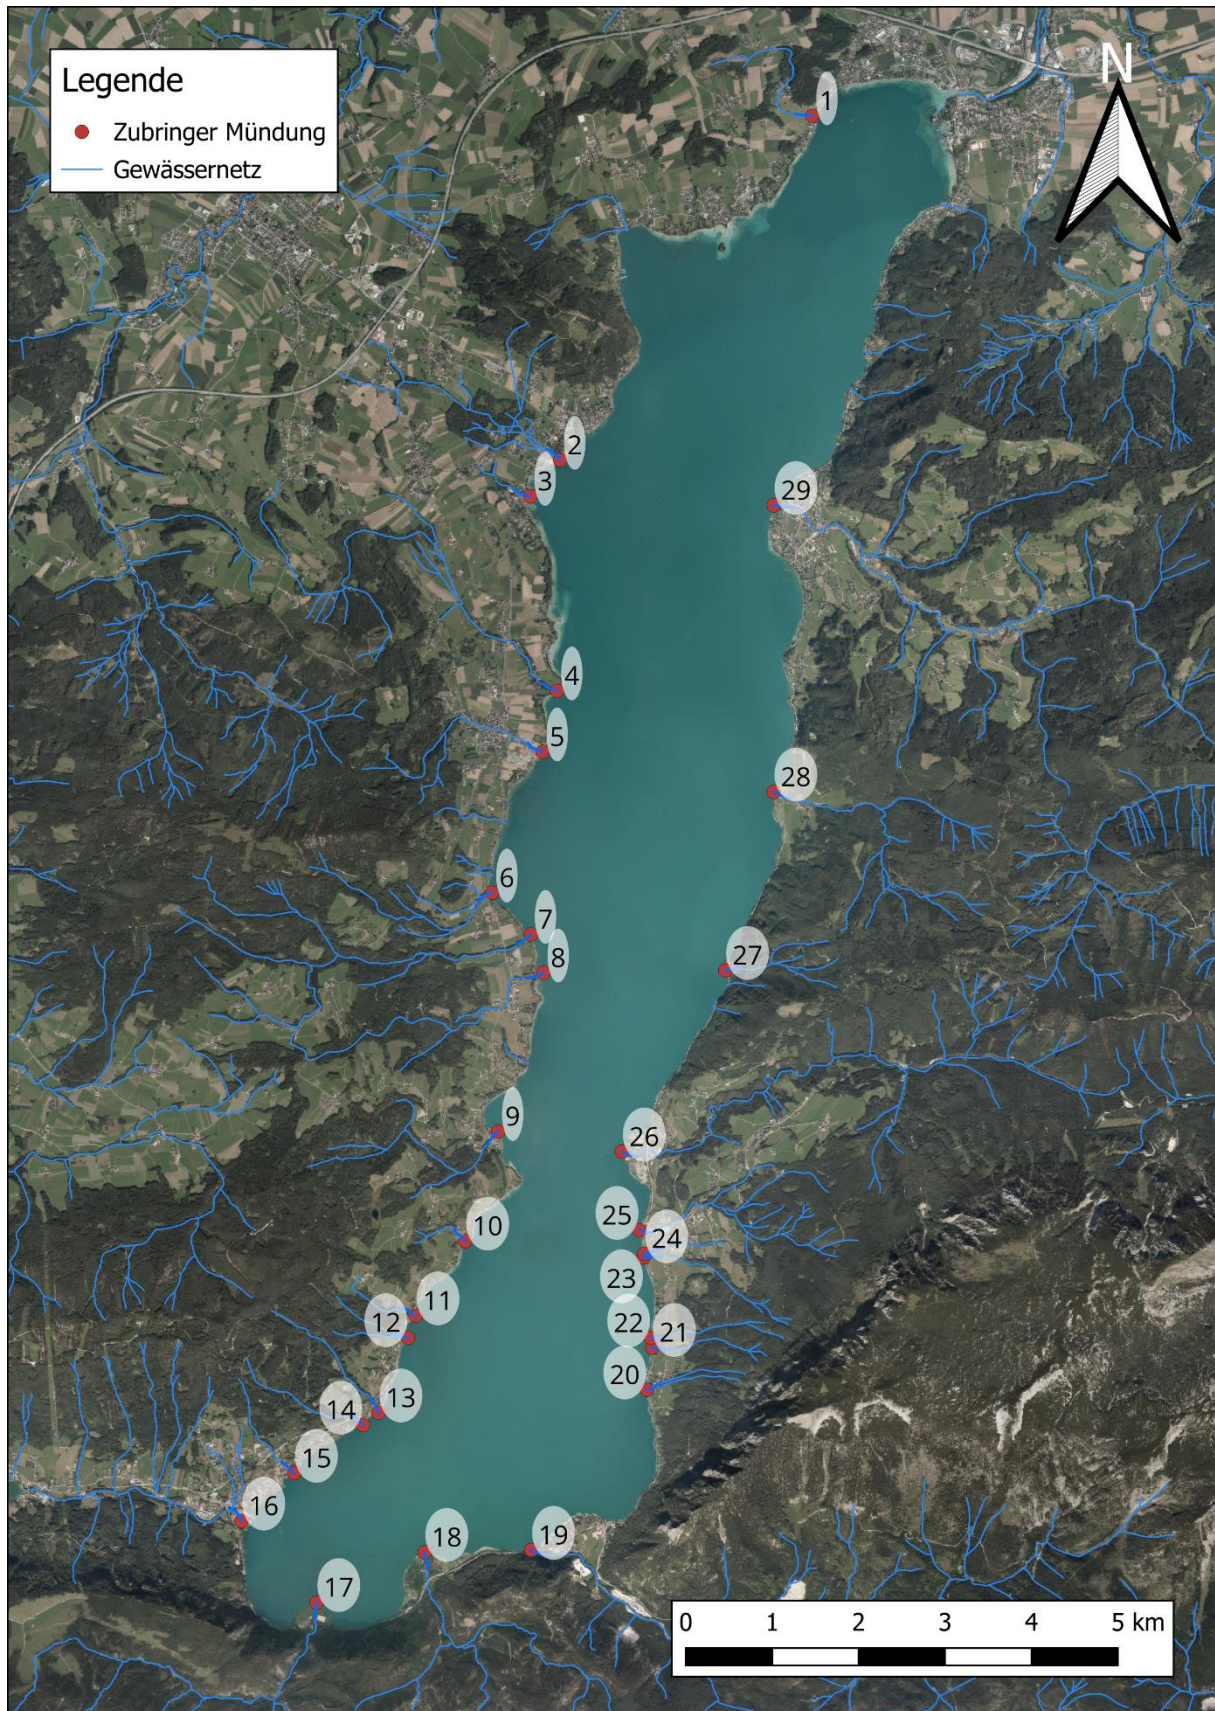
Abbildung 10: Übersicht der kartierten Zubringer mit Nummer (vgl. Tabelle 6).

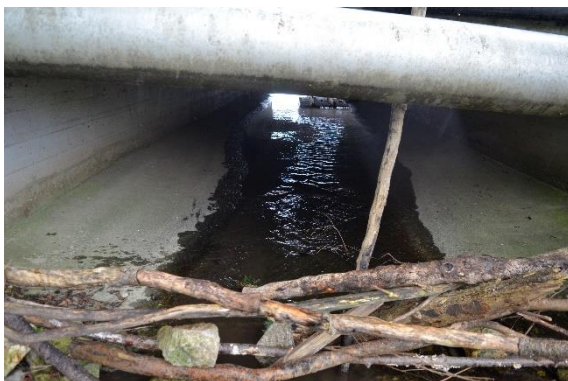
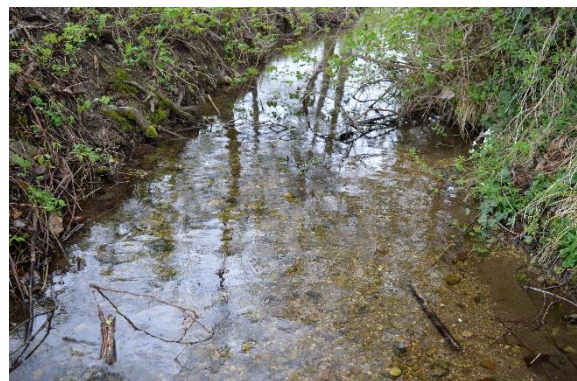
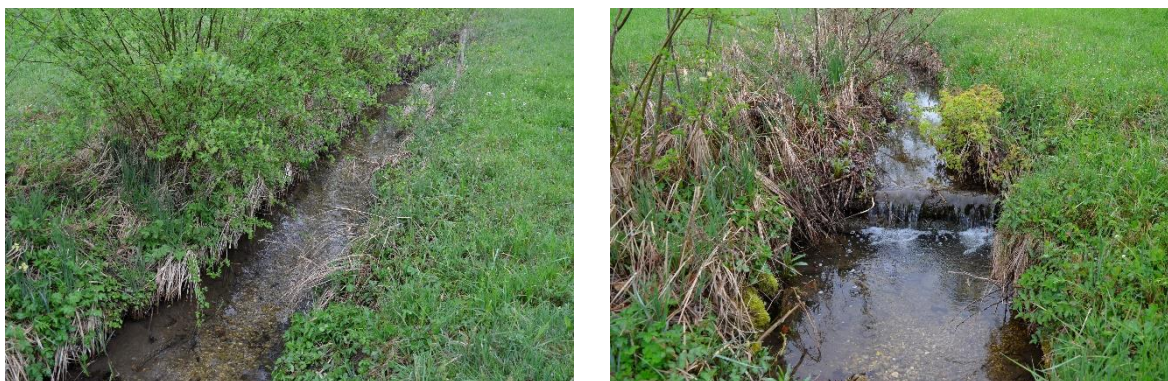
Oberhalb fließt der Bach in einer Wiese und ist begradigt. Er weist Merkmale eines Grabenbachs auf, jedoch ohne den leicht pendelnden Verlauf. Die Substratzusammensetzung ist natürlich und größtenteils locker, teilweise ist anstehender Lehm eingemengt. Am Ende dieses Segments besteht eine künstliche Sohlschwelle aus Holz mit einem  $\Delta h$  von ca. 25cm, die nur erschwert passierbar ist. Darüber und auch bachaufwärts weist das Gewässer eine ähnliche Substratzusammensetzung und Morphologie auf. In beiden Abschnitten sind Bereiche mit Laichplatzqualität für kleinwüchsige Kieslaicher erkennbar.

Abbildung 12: Links oben: Segment 1, Unterster betonierter Bereich unter Straßenbrücke; rechts oben Segment 2 Unterer Bereich mit natürlicher Substratzusammensetzung; links unten: Segment 4, Mittlerer Bereich, Grabenbach mit natürlicher Substratzusammensetzung; rechts unten: Ende Segment 4 – Anfang Segment 5, Oberer Bereich, Grabenbach mit Sohlschwelle aus Holz ( $\Delta h$  25 cm) – erschwert passierbar.

Die kartierte Sohlschwelle ist ohne großen technischen Aufwand entfernbar und würde den untersuchten Gewässerabschnitt, zumindest für kleinwüchsige Arten, wieder durchgängig machen. Die ökologische Relevanz des Gewässers wird momentan mit **2** bewertet und das Potenzial zur Lebensraumschaffung als „**Hoch**“ eingestuft.

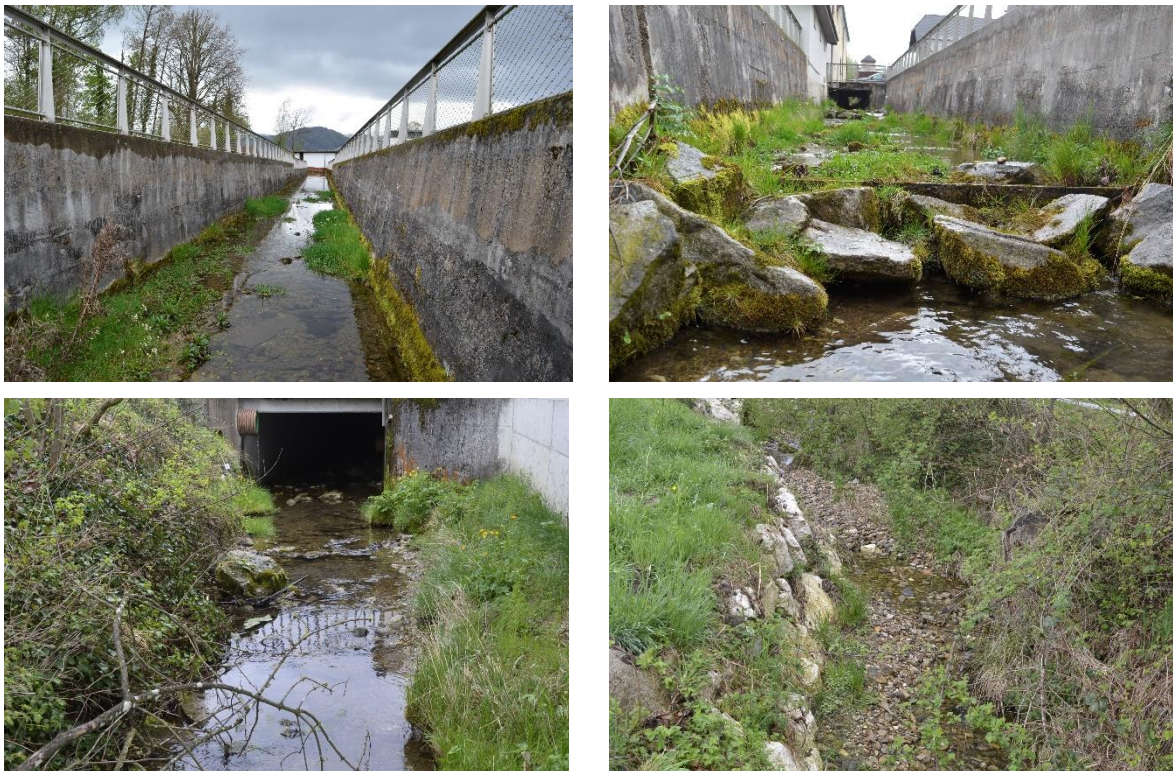
Oberhalb dieses Querbauwerks weist das Gewässer trotz einer rechtsufrigen Ufersicherung eine naturnahe Morphologie mit natürlicher Substratzusammensetzung auf. Die Choriotopklassen sind hier wieder etwas kleiner und entsprechen mehr den Laichanforderungen von kieslaichenden Arten. Bei der Begehung wurden in diesem Abschnitt einige Bachforellen verschiedener Altersklassen (juvenil, adult) gesichtet (Segment 5).

Abbildung 13: Links oben: Segment 1, Unterster stark begradigter rückgestauter Mündungsbereich mit Betonwänden beiderseits rechts oben Ende Segment 1 – Anfang Segment 2, Unterspülte Sohlschwelle im begradigten unteren Bereich mit beiderseitigen Betonwänden; links unten: Segment 4 mit Blick auf Ende Segment 3, Blickrichtung bachabwärts, Bachlauf mit natürlicherer Morphologie und Beginn des unterirdisch geführten Teils; rechts unten: Segment 5, Oberer Bereich, Pendelnder Bachverlauf mit natürlicher Substratzusammensetzung und rechtsufriger Ufersicherung.

Die ökologische Relevanz des Mühlbachs wurde mit (noch) **2** bewertet, da das Gewässer für Kleinfische zumindest teilweise gut geeignete Habitate aufweist. Das Potenzial zur Lebensraumschaffung wurde mit „**Mittel**“ und die Umsetzbarkeit der Entfernung wurde aufgrund einfacher Zugänglichkeit und geringem Aufwand mit „**Leicht**“ bewertet.

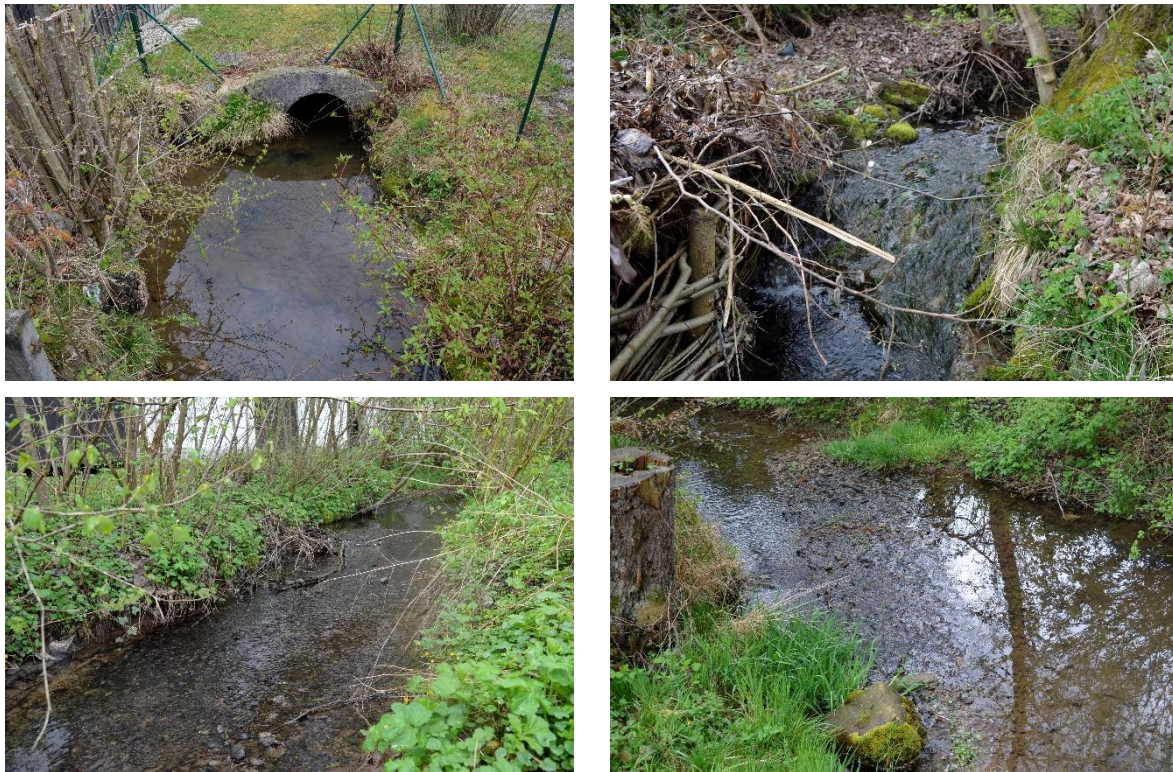
Bachaufwärts liegen rechtsufrig Anbruchssicherungen in Form von Weidengeflechten vor und die Substratzusammensetzung ist größtenteils natürlich. Am Ende besteht eine versinterterte Sohlschwelle mit einem  $\Delta h$  von 45 cm, die aufgrund des geringen Wasserfilms (siehe Foto) nur erschwert fischpassierbar ist (Segment 3).

Die beiden obersten kartierten Abschnitte sind von naturnaher Morphologie, natürlicher Substratzusammensetzung und abschnittsweise kleinen Furten geprägt (siehe Foto). Jedoch ist auch hier eine leichte Versinterungstendenz feststellbar. Zwischen den Abschnitten besteht eine natürliche Sohlschwelle mit einem  $\Delta h$  von 12 cm, die größtenteils fischpassierbar ist (Segment 5 & 6).

Abbildung 14: Links oben: Segment 1, Ende des untersten verrohrten Bereichs; rechts oben Segment 3 Mittlerer Bereich mit versinterter Sohlschwelle, ( $\Delta h$  45 cm) – erschwert fischpassierbar; links unten: Segment 5, Mittlerer Bereich, Bachlauf mit naturnaher Morphologie und natürlicher Substratzusammensetzung gesäumt von Ufergehölzen; rechts unten: Segment 6, Oberer Bereich, Naturnahe Furt mit natürlicher Substratzusammensetzung.

Die ökologische Relevanz des Gewässers wurde mit **2** bewertet, da die oberen Abschnitte für Arten wie Koppe, Elritze und Bachschmerle geeignete Habitate aufweisen. Das Potenzial der Lebensraumschaffung wurde mit „**Mittel**“ bewertet, da nach Entfernung der beiden Sohlschwellen, welche „**Leicht**“ umsetzbar wäre, ein hochwertiger Lebensraum und ein hochwertiges Laichhabitat für kleinwüchsige kieslaichende Arten passierbar an den See angebunden werden könnte (sofern das untere Rohr durchgängig ist).

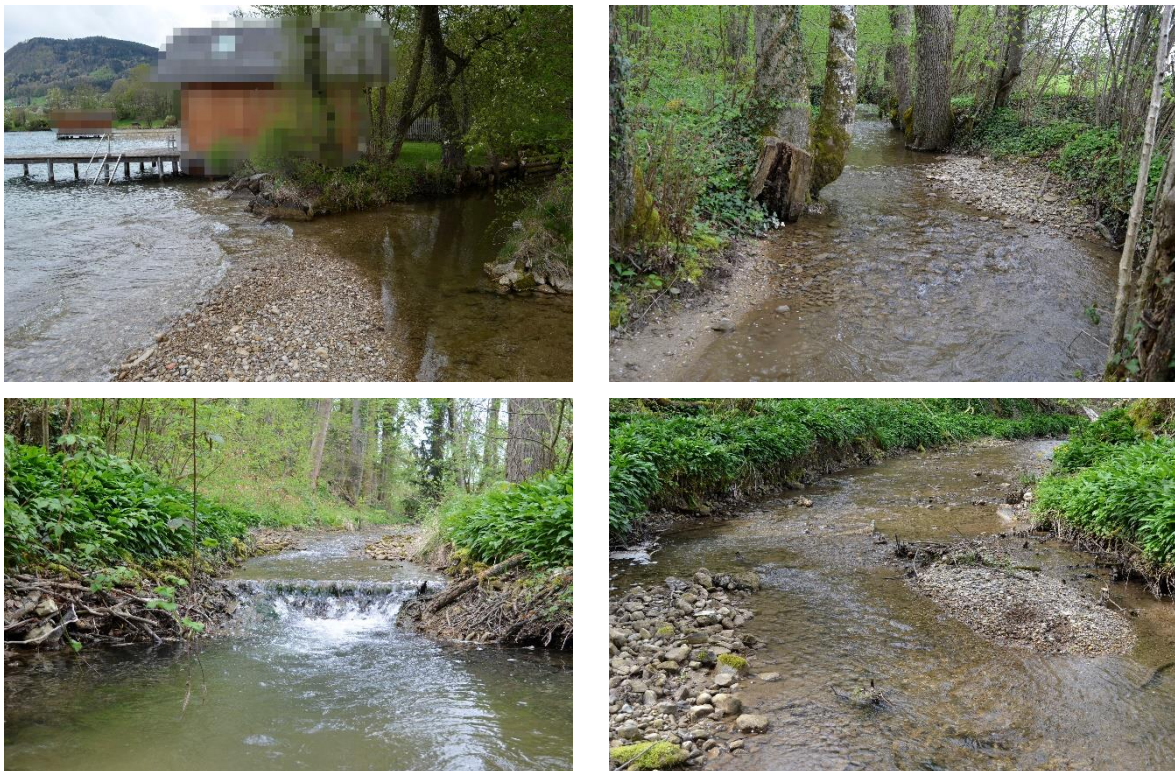
Der oberste Teil des kartierten Bachlaufs ist ebenfalls äußerst naturnah und weist unkolmatierte Bereiche mit idealer Laichplatzeignung auf. Lockere Kiesansammlungen und unterspülte Ufer (siehe Foto) weisen auf dynamische Umlagerungsprozesse hin.

Abbildung 15: Links oben: Segment 1, Mündung des Ackerlingbachs in den Attersee mit Kiesbank; rechts oben Segment 2 Unterer Bereich mit naturnaher Morphologie und natürlicher Substratzusammensetzung; links unten: Ende Segment 2 – Anfang Segment 3, Mittlerer Bereich, Sohlenschwelle aus Holz ( $\Delta h$  40 cm) mit vorgelagertem Gumpen – erschwert fischpassierbar; rechts unten: Segment 4, Oberer Bereich, naturnaher Bach mit natürlicher lockerer Substratzusammensetzung und Anzeichen für dynamische Umlagerungsprozesse.

Der Ackerlingbach weist eine hohe (1) ökologische Relevanz auf, da dieses Gewässer über einen höheren Abfluss verfügt als andere Bäche in diesem Bereich und deswegen auch für großwüchsige Arten attraktiv ist. Außerdem sind aufgrund der naturnahen Ausformung viele potenzielle Laichhabitate vorhanden. Das Potenzial zur Lebensraumschaffung wurde mit „Hoch“ bewertet, die Umsetzbarkeit der Entfernung der einzelnen hölzernen Sohlenschwelle mit „Leicht“.

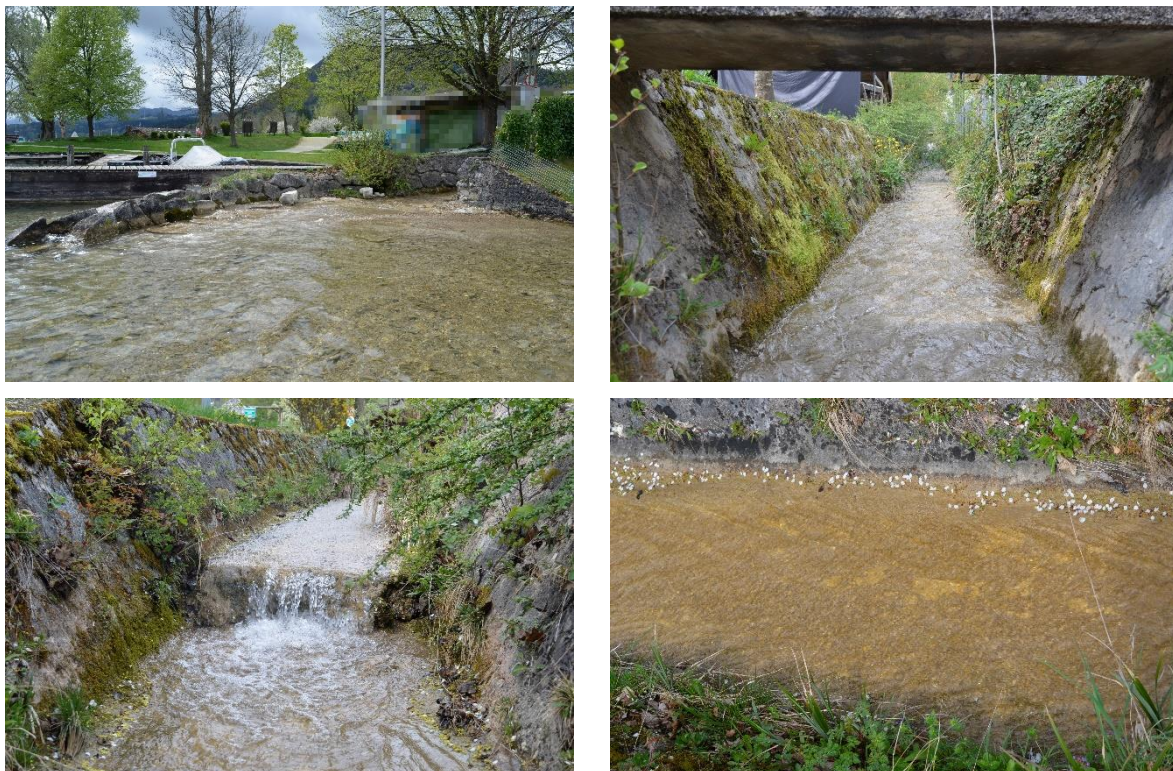
Der Nussdorferbach weist im untersuchten Bereich eine stark anthropogen überprägte Laufführung in Form eines kurzzeitig gepflasterten, Großteils betonierten V-Profiles auf und ist unter anderem auf Grund mehrere Abstürze mit einem  $\Delta h$  von 30 cm nicht fischpassierbar. Das Gewässer stellt somit keinen Fischlebensraum dar.

Abbildung 16: Links oben: Segment 1, Mündungsbereich mit gepflasterter/betonierter Mündung; rechts oben Segment 1 Unterer Bereich mit begradigtem betoniertem V-Profil; links unten: Segment 1 Oberer Bereich, Betonierter Sohlabsturz ( $\Delta h$  30 cm) – nicht fischpassierbar; rechts unten: Ende Segment 1, Oberer Bereich, Detailaufnahme der betonierten Sohle mit dünner Wasserlamelle.

Die ökologische Relevanz des Gewässers wurde daher mit **4** bewertet. Potenzial zur Lebensraumschaffung besteht nur abschnittsweise und wurde deswegen als sehr „**Niedrig**“ eingestuft. Die Umsetzbarkeit einer Renaturierung ist mit einem hohen baulichen Aufwand verbunden, gleichzeitig bestehen nur sehr begrenzte Flächen wo dies überhaupt möglich wäre. Eine Umsetzung ist daher als „**Schwer**“ und nicht realistisch eingestuft. Vorstellbar wäre nur eine Umgestaltung einiger Bereiche zu ästhetischen Zwecken (Ortsgebiet, öffentliches Bad) mit geringer ökologischer Funktion für einzelne Arten.

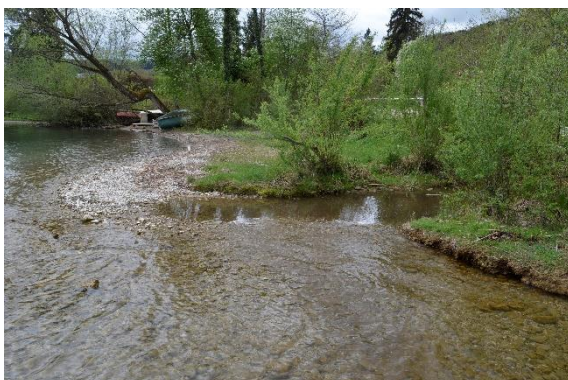
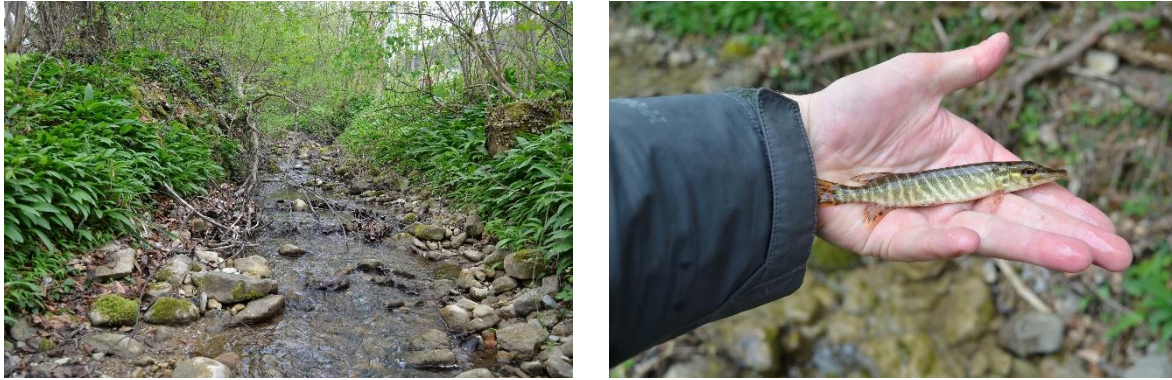
Oberhalb der Straßenbrücke wird der Zeller Bach deutlich steiler und weist dadurch natürlicherweise einer gröbere Substratzusammensetzung auf. In diesem Bereich ist die Sohle unkolmatiert. Bei der Besichtigung wurden einige natürliche bzw. durch landwirtschaftliche Abfälle (Siloplanen, Strauchschnitt) ausgelöste Migrationshindernisse festgestellt. Außerdem wurden im oberen Bereich Bachforellen und ein 1+ Individuum des Hechts dokumentiert (Segment 3).

Abbildung 17: Links oben: Segment 1, Mündungsbereich mit Ufergehölzen und kleiner Kiesbank; rechts oben Segment 2 Unterer Bereich mit natürlicher Substratzusammensetzung; links unten: Segment 3, Mittlerer Bereich, Steilerer Abschnitt mit dichter Begleitvegetation natürlicher etwas gröberer Substratzusammensetzung; rechts unten: Segment 3, Oberer Bereich, 1+ Individuum Hecht.

Der Zellerbach hat vor allem im unteren Bereich eine Lebensraum- und Laichplatzfunktion für kleinwüchsige Cyprinidenarten und wird deswegen hinsichtlich der ökologischer Relevanz mit **2** bewertet. Durch die festgestellte Kolmation und die Einbringungen ins Bachbett, wird von einem gewissen Einfluss landwirtschaftlicher Flächen im Oberlauf ausgegangen. Das Potenzial einer Lebensraumschaffung ist mit „**Mittel**“ bewertet. In der Umsetzung wäre diese „**Leicht**“ und könnte zum Beispiel in Form einer Begehung vor der Laichzeit umgesetzt werden um etwaige Migrationsbarrieren zu entfernen. Außerdem sollte aufgrund der geringen Wasserführung geklärt werden ob im Oberlauf Wasserentnahmen erfolgen.

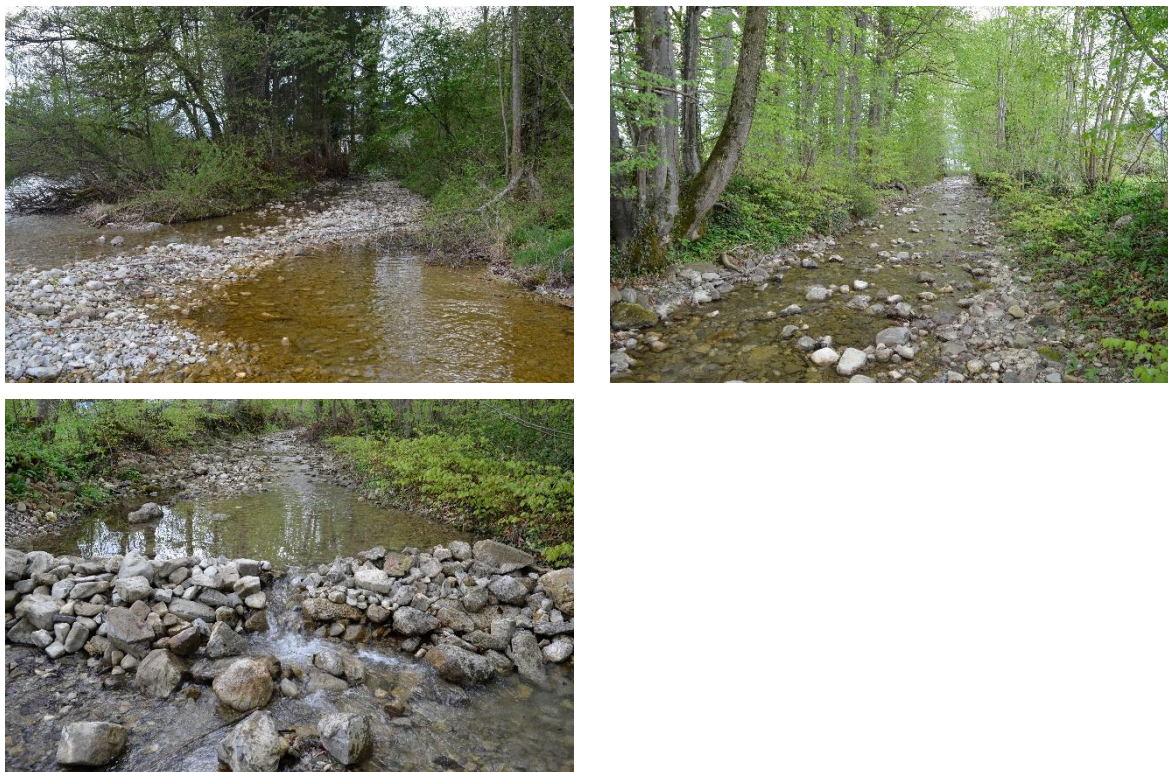
Oberhalb ist die Substratzusammensetzung etwas feiner und weist höhere Anteile der Kiesfraktionen auf. Hier finden sich auch bessere potenzielle Laichplätze und es wurden kleine Cypriniden gesichtet (ca. 5 cm). Außerdem bestand ein geschichteter, erst nach Entfernung einiger Steine, teilweise fischpassierbarer Damm. (Segment 2).

Abbildung 18: Links oben: Segment 1, Mündungsbereich mit Ufervegetation und vorgelagerter Kiesbank; rechts oben Segment 1 Unterer Bereich mit natürlicher Substratzusammensetzung und leichter Kolmation; links unten: Segment 2, Geschichteter Damm und gestautem Bach dahinter – nicht passierbar.

Der Dexelbach weist vor allem für kleinwüchsigerer kieslaichende Fischarten gute Laichhabitate auf. Folglich wurde die ökologische Relevanz auch mit **2** bewertet. Eine Renaturierung wäre in Form einer Laufverschwenkung möglich.

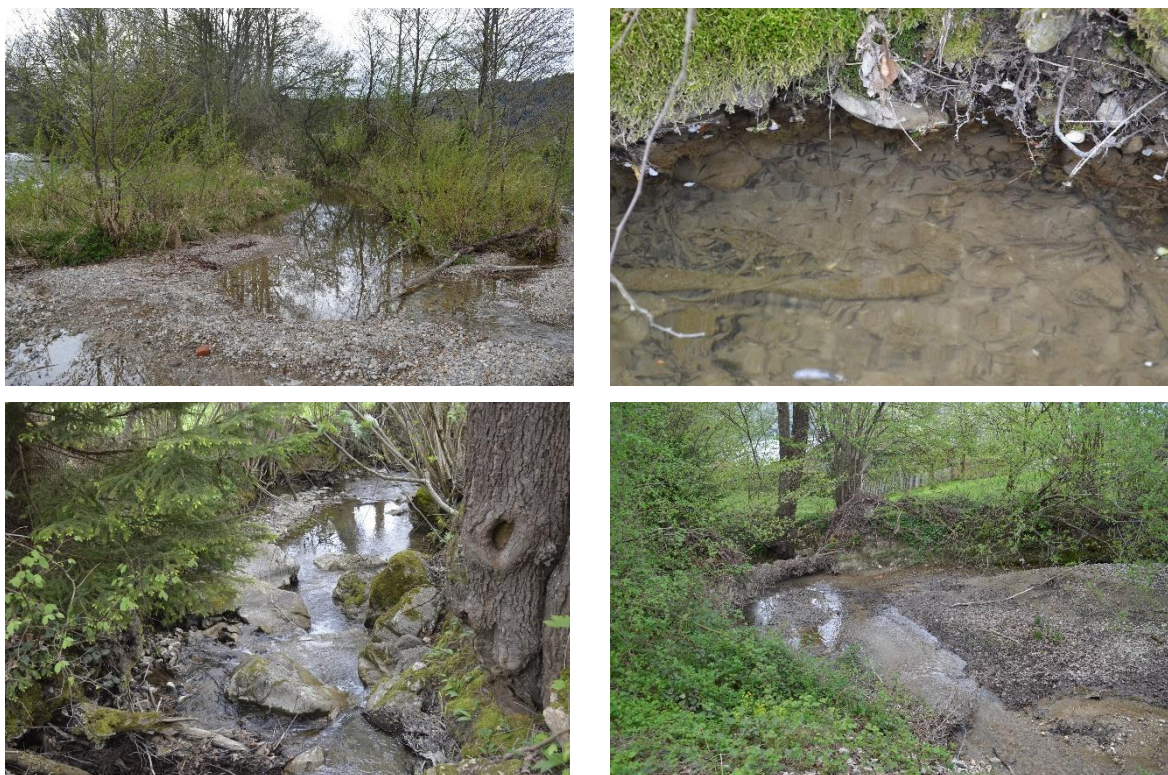
Anschließend ändert sich das Gefälle schlagartig und auch die Verteilung der Substratklassen ist geringfügig verändert und gröber. Am obersten Ende besteht eine Geschiebesperre mit einem Δh von 60 cm, die nicht fischpassierbar ist. Diese schränkt auch die Sohldynamik in diesem Abschnitt stellenweise ein (Segment 5).

Abbildung 19: Links oben: Segment 1, Rückgestauter Mündungsbereich mit Uferbegleitgehölz und vorgelagerter Kiesbank; rechts oben Segment 4, Mittlerer Bereich, Bachforellenbrut an unterspültem Ufer; links unten: Segment 5, Mittlerer Bereich, Blickrichtung flussab, Steilerer Bereich mit größerem Substrat (Blöcke) unterhalb der Geschiebesperre mit Uferbegleitgehölz; rechts unten: Ende Segment 5, Oberes Ende, Geschiebesperre ( $\Delta h$  60 cm) – nicht fischpassierbar mit volumenreicher Kiesablagerung.

Die ökologische Relevanz des Parschallenbachs wird mit **2** bewertet. Die Entfernung der Geschiebesperre am obersten Ende würde eine erhebliche Verbesserung der Sedimentverfügbarkeit, vor allem des Kiesanteils zur Folge haben, wodurch die Laichplatz- und Habitatqualität aufgewertet werden würde und deswegen wird das Potenzial zur Lebensraumschaffung mit „**Mittel**“ bewertet. Es müsste jedoch nicht nur die kleine Geschiebesperre entfernt werden, sondern unmittelbar unterhalb dieser auch das Gefälle wieder angeglichen werden, weshalb die Umsetzbarkeit mit „**Mittel**“ bewertet wird.

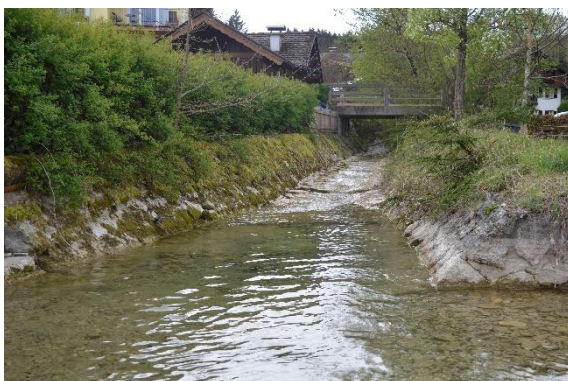
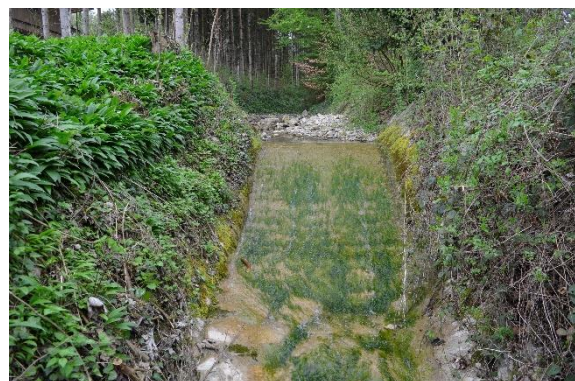
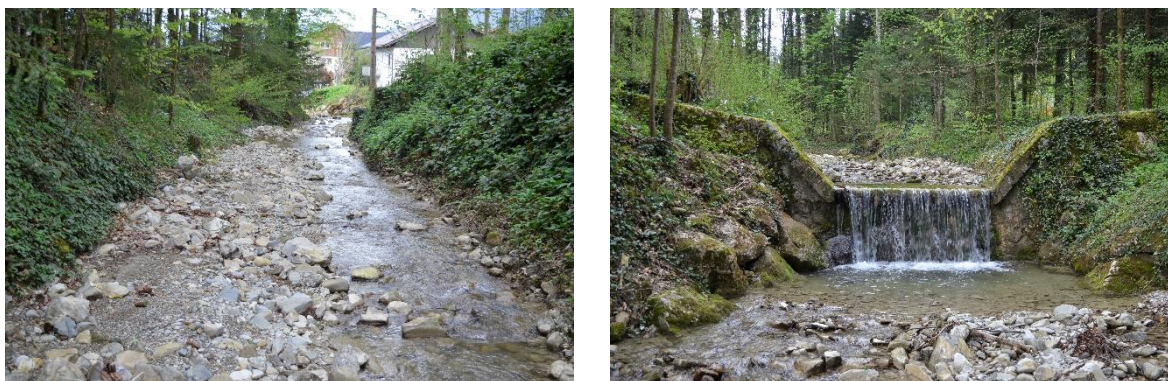
Der Urfangbach mündet in einem gepflasterten U-Profil ohne Substratauflage in den Attersee. Diese anthropogene Überprägung weist der Bach auch die nächsten rund 130 Meter auf. Nach einer Unterführung befindet sich eine betonierte Sohlrampe die einen Höhenunterschied von rund 150 cm überbrückt. Dieses Segment, als auch die Sohlrampe wird nach Rücksprache mit

Anrainern als erschwert fischpassierbar eingestuft, da Fische beim Aufsteigen beobachtet wurden (Segment 1):

Oberhalb weist der Bach eine naturnahe Ausformung mit stellenweise eingeschränkter Sohldynamik und natürlicher, dem Standort entsprechend eher grober Substratzusammensetzung auf. Am Ende dieses Abschnitts besteht ein Sohlgurt mit einem  $\Delta h$  von 20 cm, der erschwert passierbar ist (Segment 2).

Der anschließende Abschnitt weist eine natürliche Substratzusammensetzung und etwas höhere Anteile feinerer Klassen auf. Am Ende des Segments besteht ein Sohlgurt mit einem  $\Delta h$  von 140 cm, der nicht fischpassierbar ist. In diesem Bereich wurden bei der Kartierung mehrere Bachforellen gesichtet (Segment 3).

Abbildung 20: Links oben: Segment 1, Mündung und unterster gepflasterter Bereich (U-Profil); rechts oben Ende Segment 1: Betonierte Sohlrampe (Rutsche;  $\Delta h$  150 cm) – erschwert fischpassierbar; links unten: Segment 3, Blickrichtung bachabwärts Oberer Bereich, Naturnahe Morphologie mit natürlicher Substratzusammensetzung im Wald; rechts unten: Ende Segment 4, Oberster Bereich, Sohlschwelle mit Gumpen ( $\Delta h$  140 cm) – nicht passierbar umgeben von Wald.

Im momentanen Zustand ist der Urfangbach im obersten untersuchten Bereich für Forellen und eventuell Koppen geeignet und auch dort ist das Gewässer stark fragmentiert. Im unteren Abschnitt besteht eigentlich kein Fischlebensraum, höchstens ein Wanderkorridor für ausgewählte Altersstadien einzelner Arten. Deswegen wurde die ökologische Relevanz mit **2** bewertet. Das Potenzial zur Lebensraumschaffung ist „**Mittel**“ eingestuft, da das Gewässer trotz der langen Verbauung und Umgestaltung von Fischen frequentiert wird und am Schwemmkegel auch immer wieder Perlfische beobachtet werden (Mitteilung Hotelbesitzer). Die Umsetzbarkeit dieser Renaturierung/Entfernung der Sohlschwellen ist jedoch als „**Schwer**“ eingestuft, da vor allem im untersten Abschnitt keine Flächen verfügbar sind. Eine Entfernung der Sohlschwellen im oberen Bereich würde jedoch zumindest einen besseren Geschiebetransport und somit eine Erneuerung des Substrats im Mündungsbereich sicherstellen.

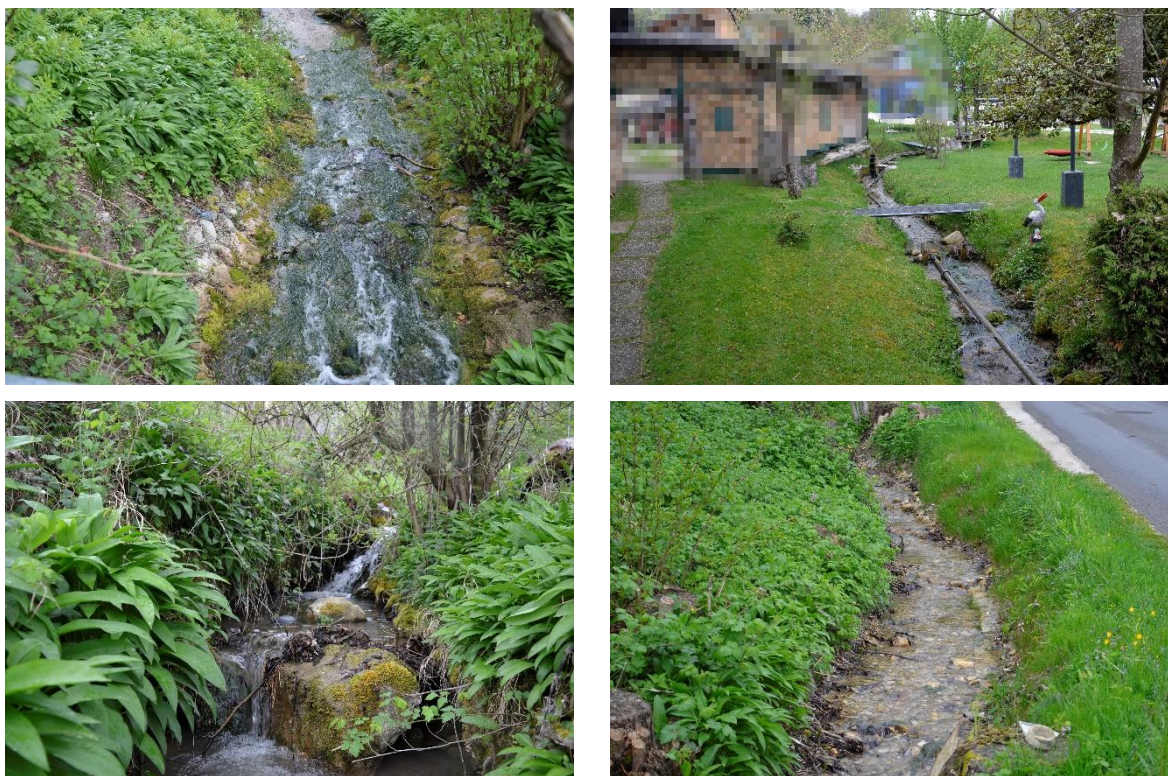
Der Mislingbach mündet nach einer Unterführung unter einer Straßenbrücke in den Attersee. Das erste Segment ist auch oberhalb der Unterführung von einer komplett umgestalteten, teilweise gepflasterten, teilweise betonierten Sohle gekennzeichnet. Eine Substratauflage ist nur stellenweise im Ansatz vorhanden und der ganze Abschnitt ist zusätzlich sehr steil, weswegen er hier als nicht fischpassierbar eingestuft wird (Segment 1).

Oberhalb fließt der Mislingbach durch einen Privatgarten. Er ist in diesem Abschnitt sowohl begradigt, teilweise verrohrt, als auch von mehreren Wasserspielen in Form eines Wasserrads und einer Ausleitung gekennzeichnet. Die Sohldynamik ist eingeschränkt und die Substratzusammensetzung geringfügig verändert (Segment 2).

Gleich oberhalb weist das Gewässer eine etwas naturnähere Morphologie auf. Im unteren Bereich bestehen zwei natürlich anmutende Schwellen in Form von Steinen von denen die Höhere ein  $\Delta h$  von 50 cm aufweist und somit nicht fischpassierbar ist. Gleich anschließend fließt der Bach im Bereich einer Straße und wirkt wie „ausgeräumt“, wengleich die Substratzusammensetzung nur geringfügig verändert erscheint (Segment 3).

Der oberste kartierte Abschnitt des Mislingbachs weist eine naturnahe Ausprägung und ein sehr steiles Gefälle auf und ist von gröberem Substrat gekennzeichnet. Das Gewässer ist in diesem Bereich nur erschwert passierbar und stellt höchstens einen Lebensraum für Bachforellen dar.

Abbildung: Links oben: Segment 1, Blickrichtung bachabwärts, Unterer Bereich, Gepflasterte/betonierte Sohle mit steilem Gefälle – nicht fischpassierbar; rechts oben Segment 2 Begradigter Bach im Privatgarten mit Wasserspielereien (Ausleitung, Wasserrad); links unten: Segment 3, Mittlerer Bereich, Natürliche Schwellen (Steine, Δh 50 cm) – nicht fischpassierbar mit dichter Ufervegetation; rechts unten: Segment 4, Oberer Bereich, Ausgeräumter Graben neben der Straße mit wenig Wasser.

Die ökologische Relevanz wird aufgrund der oben angeführten Tatsachen mit **3** bewertet. Das Potenzial zur Lebensraumschaffung wurde aufgrund der Laufführung in Privatgärten und des allgemein steilen Gefälles mit „**Niedrig**“ bewertet, auch die Umsetzbarkeit der Aufwertung des nicht fischpassierbaren unteren Segments ist aufgrund der geringen Platzverfügbarkeit mit „**Schwer**“ zu bewerten.

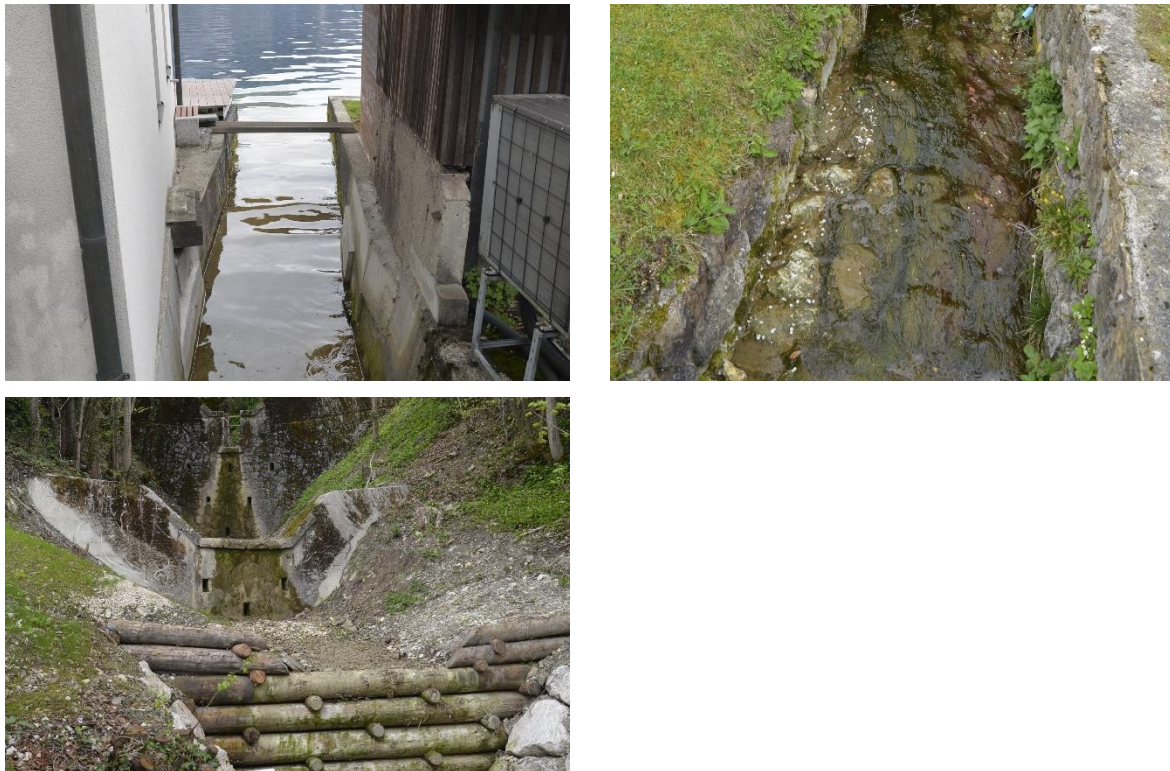
Der Zettelmühlbach mündet mit betonierter Sohle, hart verbautem Ufer und stark begradigtem Lauf nach einer Unterführung der Straßenbrücke leicht rückgestaut in den Attersee. Anschließend ist der Bach deutlich steiler, führt bei der Kartierung extrem wenig Wasser und weist eine gepflasterte Sohle mit mehreren Abstürzen mit einem Δh von 40 cm auf. Dieser Abschnitt ist nicht fischpassierbar und stellt keinen Fischlebensraum dar (Segment 1).

Der oberhalb anschließende Abschnitt ist von drei großen Geschiebesperren mit einem  $\Delta h$  von deutlich über 150 cm geprägt und führte bei der Kartierung bereits kein Wasser mehr. Dieser Bereich ist ebenfalls nicht fischpassierbar (Segment 3).

Abbildung 21: Links oben: Segment 1, Unterster Bereich, betonierter stark begradigter Mündungsabschnitt bachabwärts der Unterführung unter der Straßenbrücke; rechts oben Segment 1 Mittlerer Abschnitt mit gepflasterter Sohle und hart verbautem Ufer- nicht fischpassierbar; links unten: Segment 3, Oberster Bereich, 3 große Geschiebesperren ( $\Delta h > 150$  cm) -nicht fischpassierbar, fast kein Wasser.

Der Zettelmühlbach stellt keinen Fischlebensraum dar und die ökologische Relevanz wird deshalb mit **4** bewertet. Es besteht praktisch „**Kein**“ Potenzial zur Lebensraumschaffung und eine Umsetzung wäre, wenn überhaupt, nur „**Schwer**“ möglich.

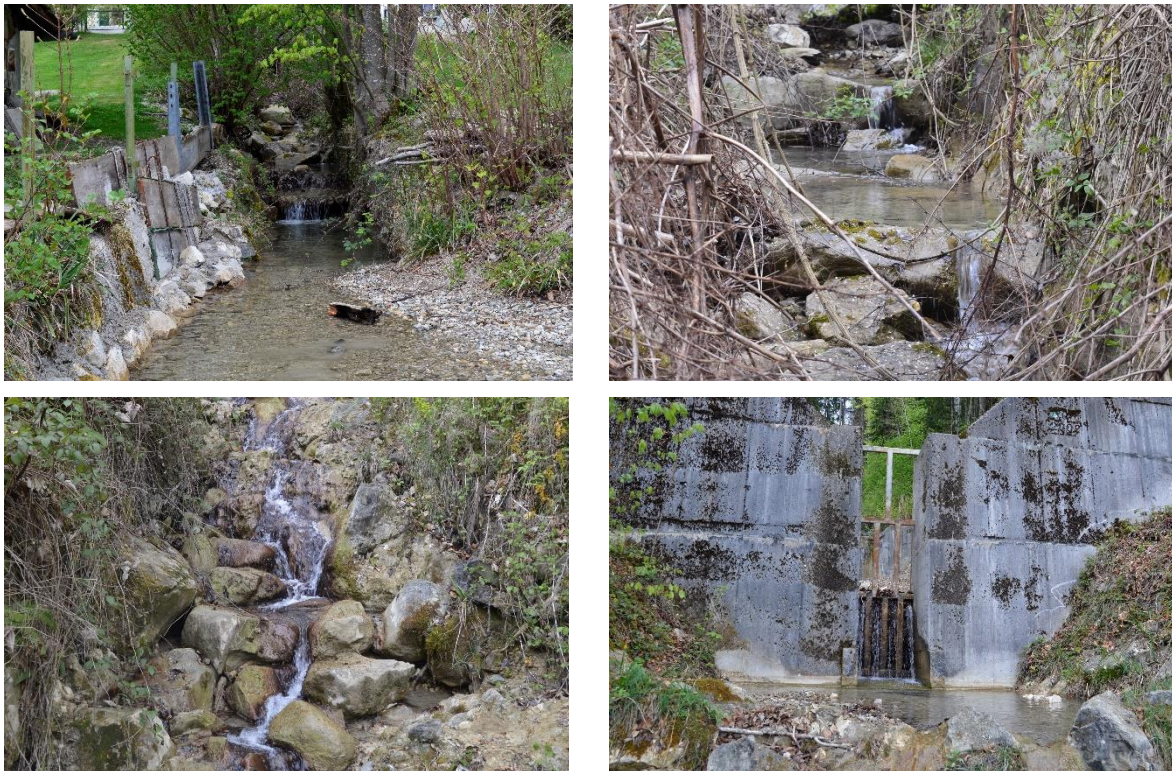
Der Kolmbauernbach mündet mit einer rechtsufrigen Ufersicherung in den Attersee. Im Bereich der Mündung besteht eine nicht fischpassierbare Sohlschwelle aus Holz mit einem  $\Delta h$  von 30 cm. Anschließend ist der Bach von mehreren kleineren Schwellen, sowie einer deutlich veränderten Substratzusammensetzung geprägt (Segment 1).

Oberhalb wird das Gewässer zunehmend steiler und ist links und rechts vom nicht heimischen Staudenknöterich gesäumt. Auch hier bestehen wiederum einige nicht passierbare Querbauwerke in Form von einer Holz- und zwei Steinschwellen mit einem maximalen  $\Delta h$  von 40 cm. Die Substratzusammensetzung ist deutlich verändert (Segment 2).

Im Mittelteil weist der Bach eine etwas naturnähere Ausprägung, mit einigen gelegten Blöcken und größtenteils natürlicher Substratzusammensetzung, auf (Segment 3).

Oberhalb besteht erneut ein nicht passierbarer Abschnitt in Form einer „Blockrampe“ (siehe Foto). Eine Mischung aus geschichteten Blöcken und Beton, sowie steiles Gefälle machen die Wanderung von Fischen nicht möglich (Segment 4).

Der oberste Abschnitt ist gekennzeichnet durch eine Mischung aus Beton und großen Blöcken mit einem kleinen Anteil der Kiesfraktion. Am Ende befindet sich eine nicht fischpassierbare große Geschiebesperre mit einem  $\Delta h$  von über 100cm. außerdem wurde in diesem Bereich auch eine Wasserentnahme festgestellt (Segment 5).

Abbildung 22: Links oben: Segment 1, Mündungsbereich mit rechtsufriger Uferverbauung, beidseitigen Begleitgehölzen und einer hölzernen Sohlschwelle ( $\Delta h$  30 cm) – nicht fischpassierbar; rechts oben Segment 2, Unterer Bereich mit zwei künstlichen

Steinschwellen ( $\Delta h$  40 cm) – nicht fischpassierbar; links unten: Segment 4, Oberer Bereich, Künstliche „Blockrampe“ - nicht fischpassierbar; rechts unten: Ende Segment 5, Oberster Bereich, nicht passierbare Geschiebesperre ( $\Delta h > 100$  cm).

Die ökologische Relevanz des Kolmbauernbachs wird aufgrund der fehlenden Durchgängigkeit, der starken anthropogenen Überprägung, sowie des äußerst steilen Gefälles mit **4** bewertet. Das Potenzial einer Lebensraumschaffung ist aufgrund des hohen Gefälles nur abschnittsweise für Bachforellen gegeben und wird deswegen mit „**Niedrig**“ bewertet. Die Umsetzung wäre aufgrund der großflächigen Umgestaltung nur „**Schwer**“ machbar.

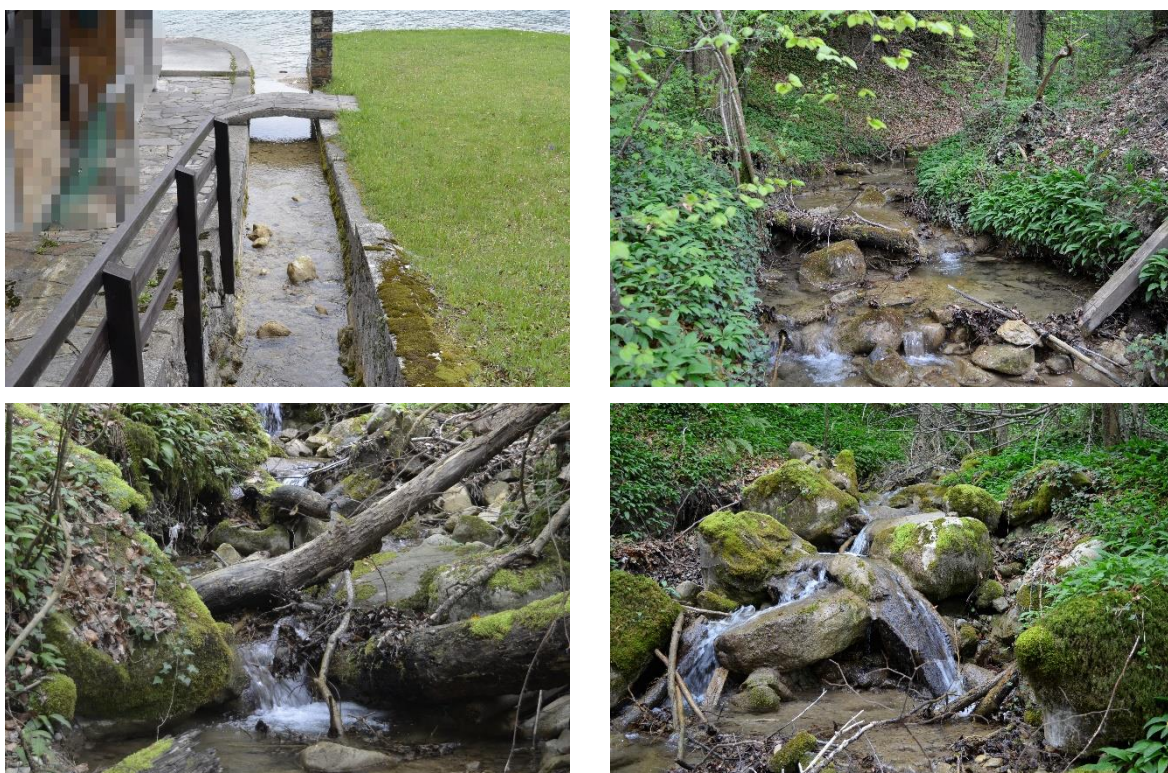
Der Schneidergraben weist nur im unteren Teil einen starken anthropogenen Einfluss auf. Im Bereich der Mündung ist der Lauf stark begradigt und beide Ufer sind mit einer Mauer gesichert. Die Sohldynamik ist eingeschränkt und die Substratzusammensetzung geringfügig verändert (Segment 1).

Der Rest des Gewässers oberhalb ist in einem sehr naturnahen Zustand und stark von Versinterung gekennzeichnet, die Sohldynamik ist ansonsten uneingeschränkt und die

Substratzusammensetzung natürlich. Das Substrat ist im oberen Bereich sehr blockig und es gibt natürliche Abstürze, die nicht fischpassierbar sind. Allgemein verfügt das Gewässer in diesem Bereich über eine gute Strukturausstattung und ist aufgrund einiger tieferer Gumpen gut für Forellen geeignet (Segment 2 & 3). Die ökologische Relevanz reicht jedoch trotzdem nicht über 3 hinaus, da das Gewässer für Seefischarten aufgrund der Steilheit grundsätzlich wenig bis kein Potenzial aufweist. Aufgrund der natürlichen Ausformung gibt es nur im Mündungsbereich ein „**Niedriges**“ Potenzial zur Lebensraumschaffung und hier ist die Umsetzung aufgrund des Privatgrunds auf beiden Seiten mit „**Schwer**“ bewertet.

Abbildung 24: Links oben: Segment 1, Begradigter Mündungsbereich mit Uferverbauung ; rechts oben Segment 2 Unterer Bereich mit natürlicher Substratzusammensetzung im Wald; links unten: Segment 2, Mittlerer Bereich, Steilerer Abschnitt mit hohem Totholzanteil und natürlicher Substratzusammensetzung im Wald; rechts unten: Ende Segment 2, Oberster Bereich, Natürliche stark versinterter Schwellen ( $\Delta h$  130 cm) - nicht fischpassierbar im Wald.
