# Erhebung essentieller Habitats für die Fischfauna des Attersees – Gewässerbereiche mit besonderer ökologischer Funktion

März 2025

Im Auftrag der  
Oberösterreichischen Landesregierung  
Abt. Wasserwirtschaft, Wasserwirtschaftliche Planung

ezb – TB Zauner GmbH

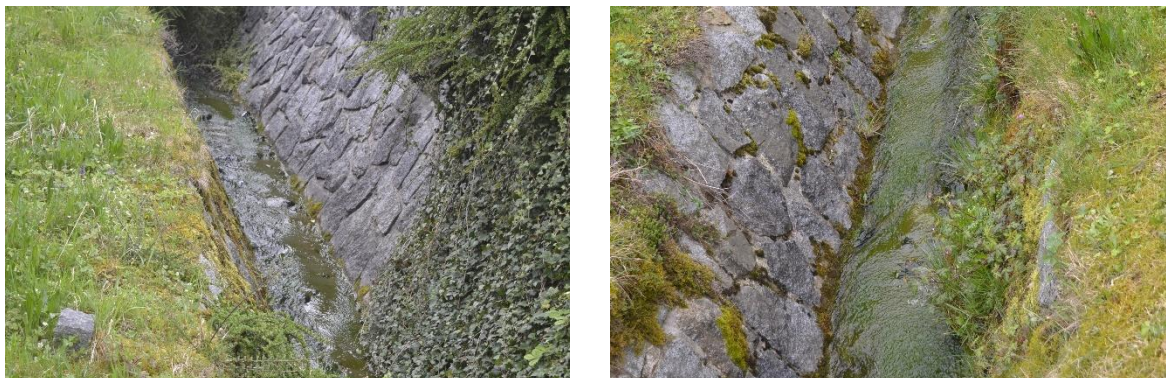
Der Proigraben liegt im Mündungsbereich sowie auf den ersten 80 Metern als unterirdisches Gerinne (Verrohrt/Geschlossenes Kastenprofil) vor und ist deshalb nicht einsehbar (Segment 1).

Weiter oberhalb ist das Gewässer sehr hart reguliert mit gepflasterter/betonierter Sohle und weist ein hohes Gefälle mit einer dünnen Wasserlamelle auf. Es stellt in diesem Bereich weder einen potenziellen Fischlebensraum dar, noch ist es passierbar (Segment 2).

Abbildung 25: Links oben: Segment 2, Oberer Bereich, hart regulierter Abschnitt; rechts oben Segment 2 Mittlerer Bereich, hart regulierter Abschnitt.

Die ökologische Relevanz des Proigrabens wird aufgrund der augenscheinlichen Defizite mit **4** bewertet. Es besteht aufgrund der Lage mitten im Ortsgebiet, des hohen Gefälles und der Unzugänglichkeit außerdem „**Kein**“ Potenzial zur Lebensraumschaffung und eine Entfernung/ Renaturierung ist praktisch nicht oder bestenfalls „**Schwer**“ umsetzbar

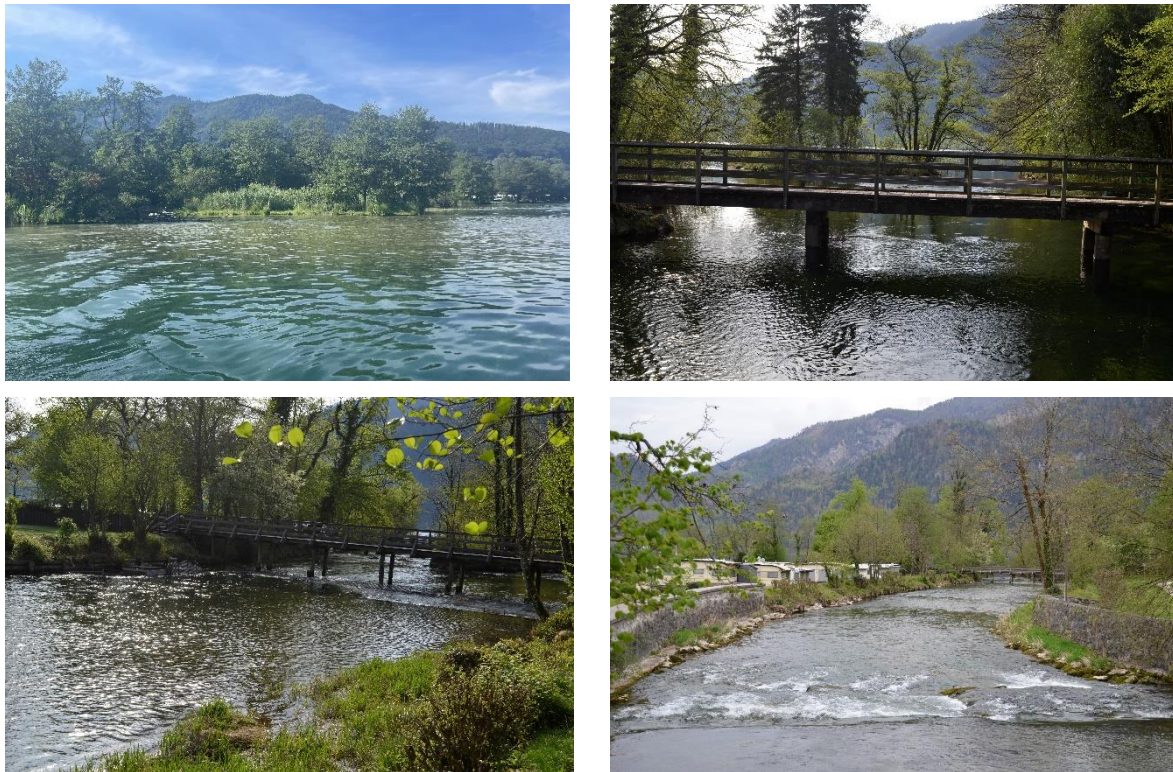
Die Seeache wurde auf den unteren 330 Metern besichtigt. Es konnten sowohl stellenweise Einschränkungen der Sohdynamik, als auch eine geringfügige Abänderung der Substratzusammensetzung dokumentiert werden. Im oberen Bereich des kartierten Abschnitts besteht eine fischpassierbare Sohlschwelle (Segment 1).

Abbildung 26: Links oben: Segment 1, Mündung; rechts oben Segment 1 Unterer Bereich mit Fußgängerbrücke und vorgelagerter Insel, Blickrichtung flussab; links unten: Segment 1, Mittlerer Bereich, Unverbautes Gleithangufer, Fußgängerbrücke mit davor installiertem Fischwehr, Blickrichtung flussab; rechts unten: Segment 1, Oberer Bereich, Ufer beiderseits mit Mauern gesichert und fischpassierbarer Sohlschwelle im Vordergrund, Blickrichtung flussab

Die ökologische Relevanz der Seeache ist aufgrund der Wichtigkeit als Laichhabitat für mehrere relevante Fischarten (Perlfisch, Seelaube) sowie als Lebensraum (Bachschmerle, Koppe, Elritze) mit **1** bewertet. Das Potenzial zur Lebensraumschaffung ist mit „**Mittel**“ beurteilt, da durch die Auflösung von Sohlschwellen, sowie durch die Entfernung von Ufersicherungen im Mündungsbereich eine Dynamisierung und eine damit verbundene Mobilisierung von Sediment erreicht werden könnte. Die Umsetzbarkeit dieser Maßnahmen ist allein aufgrund der Größe im Vergleich mit den anderen Maßnahmen als „**Schwer**“ zu beurteilen.

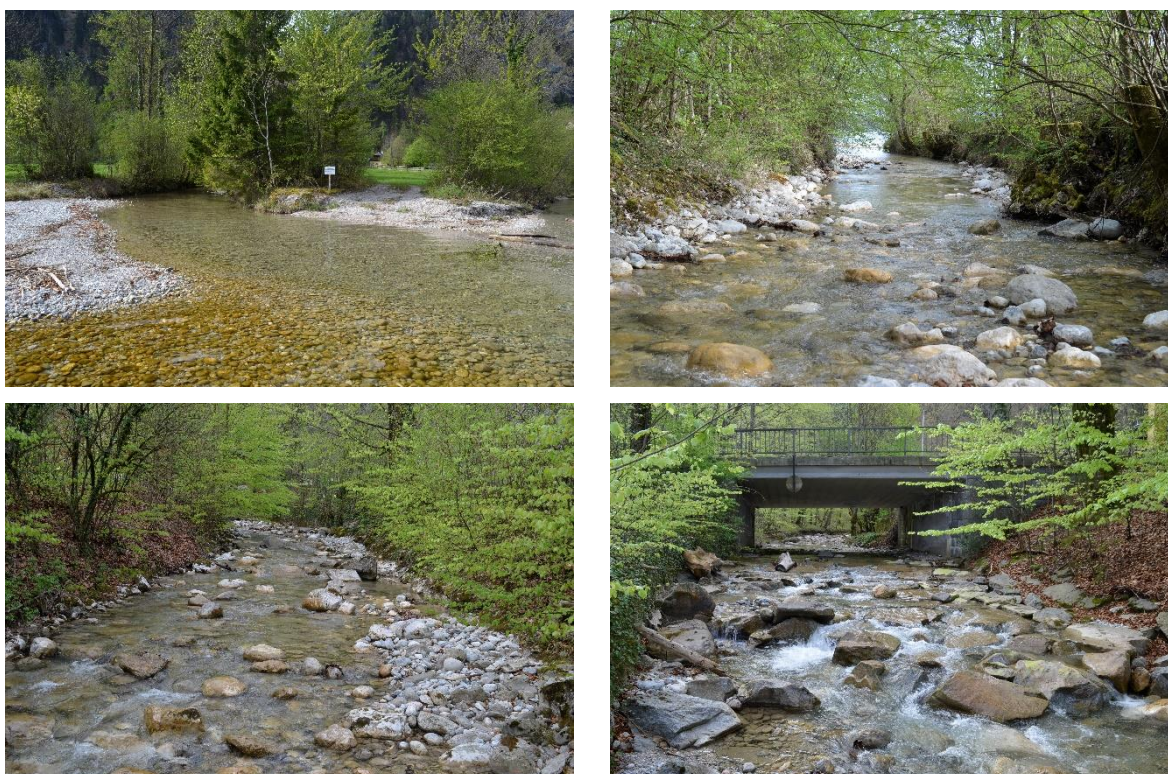
Der Burggraben mündet naturnah mit einer ausgedehnten vorgelagerten Kiesbank. Der Mündungsbereich weist unkolmatiertes Sediment mit einer natürlichen Substratzusammensetzung auf. Es finden sich keine Querbauwerke, Ufersicherungen oder andere menschliche Einflüsse (Segment 1).

Weiter bachauf weist das Substrat immer noch eine natürliche Zusammensetzung auf, jedoch weist der Abschnitt eine Ufersicherung sowie eine kleinere fischpassierbare Sohlschwelle mit einem  $\Delta h$  von 7 cm auf (Segment 2).

Der obere Abschnitt ist gekennzeichnet durch eine natürliche Substratzusammensetzung, eine linksufrige Ufermauer, und eine nur erschwert passierbare Sohlschwelle ( $\Delta h$  von 15 cm) in Form einer blockigen Rampe am Ende des Abschnitts im Bereich der Straßenbrücke (Segment 3).

Abbildung 27: Links oben: Segment 1, Naturnahe Mündung; rechts oben Segment 2 Unterer Bereich mit Blick auf die Mündung mit natürlicher Substratzusammensetzung und leicht pendelndem Verlauf; links unten: Segment 2, Mittlerer Bereich, Begradigter Bachlauf mit grober natürlicher Substratzusammensetzung; rechts unten: Ende Segment 3, Oberer Bereich, Blockige Rampe vor Straßenbrücke im Hintergrund – erschwert passierbar.

Aufgrund des höheren Abflusses, des ausgedehnten Mündungsbereichs, der guten Substratzusammensetzung und des größtenteils vorhandenen Kontinuums wird die ökologische Relevanz des Burggrabens mit **1** bewertet. Besonders der unterste Abschnitt und der Mündungsbereich weisen eine ausgezeichnete Lebensraum- und Laichplatzqualität für mehrere relevante Arten auf. Das Potenzial der Lebensraumschaffung wird aufgrund des ohnehin naturnah vorliegenden unteren Abschnitts, sowie einer relativ raschen Änderung der Morphologie oberhalb der Straßenbrücke (Klamm) „nur“ mit „**Mittel**“ bewertet. Die Umsetzbarkeit wird aufgrund der Notwendigkeit der Sicherung unterhalb der Straßenbrücke mit „**Mittel**“ bewertet.

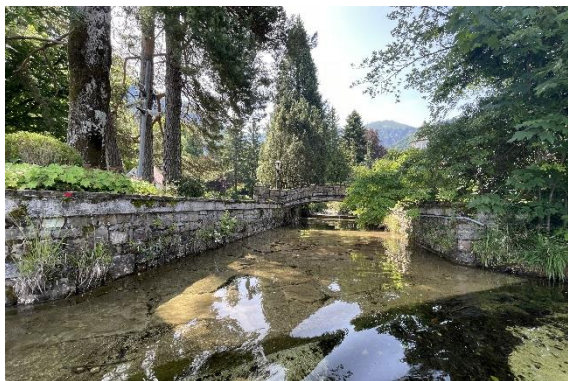
Der Loidlbach weist im Bereich der Mündung einen stark begradigten Verlauf mit beidseitigen Ufermauern auf. Die Sohle ist gepflastert und die Dynamik somit durchgehend unterbunden, auch die Substratzusammensetzung weist eine vollständige Sohlumgestaltung auf. Am Ende

des einsehbaren Segments befindet sich ein nicht fischpassierbares Querbauwerk mit einer geschätzten Höhe von rund 40 cm. Von einer Begehung weiter bachaufwärts wurde aufgrund von Unzugänglichkeit (Privatbesitz) abgesehen. Somit können weder die ökologische Relevanz und das Potenzial zur Lebensraumschaffung noch die Umsetzbarkeit bewertet werden.

Abbildung 28: Links oben: Segment 1, Unterster gepflasterter Bereich mit Querbauwerk am Ende ( $\Delta h$  40 cm) nicht fischpassierbar;

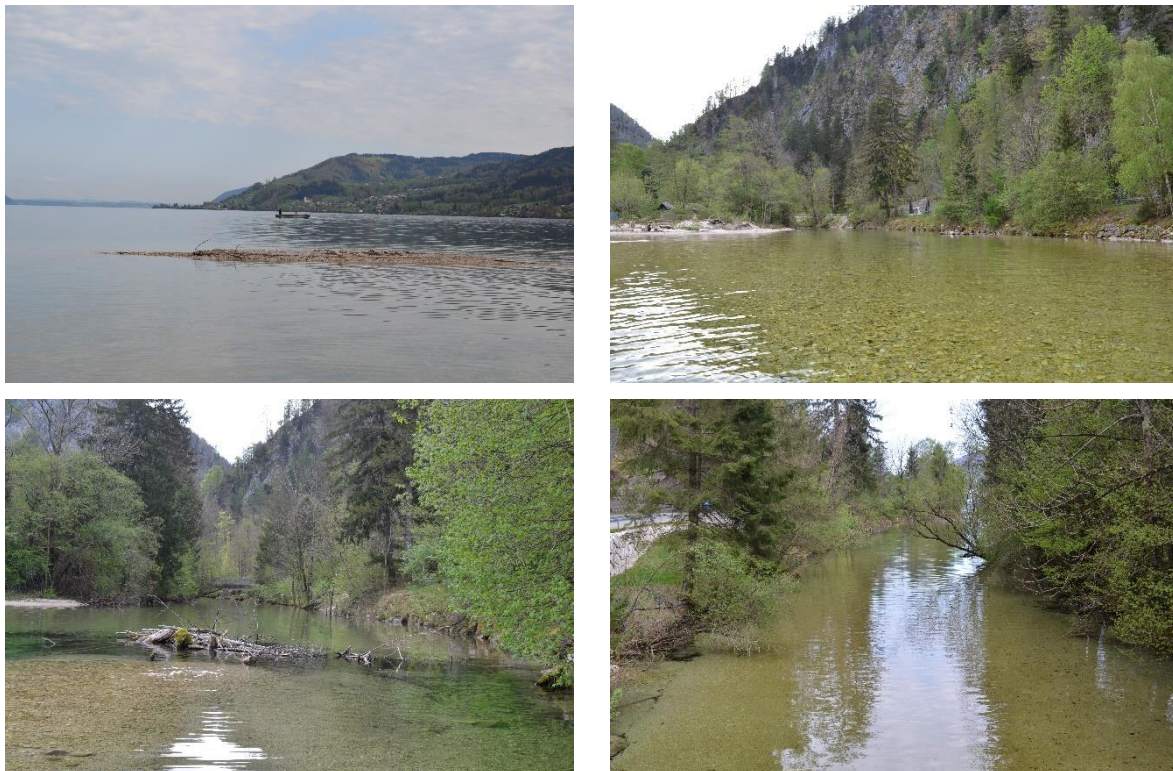
Der Weißenbach ist nach der Seeache der abflussstärkste Zubringer des Attersees und ein bekannter Seeforellenlaichplatz. Aufgrund der ganzjährig relativ kalten Temperaturen bietet dieses Gewässer jedoch nicht allen relevanten Arten ein idealtypisches Habitat, sondern insbesondere kältetoleranteren, wie der Koppe oder eben der Seeforelle. Die ökologische Relevanz des Äußeren Weißenbachs ist mit **1** zu bewerten. Ein „**Hohes**“ Potenzial für Lebensraumschaffung gibt es nur flussauf des untersuchten Abschnitts. Dort existieren allerdings einige nicht fischpassierbare Sohlgurte, deren Entfernung jedoch aufgrund der Größe und auch der Anzahl, als „**Schwer**“ zu bewerten ist. Wesentlich für die

Abbildung 29: Links oben: Segment 1, Schwemmkegel im Vordergrund mit See und Fischerboot im Hintergrund; rechts oben Segment 1 Unterer Bereich mit natürlicher Substratzusammensetzung; links unten: Segment 1, Mittlerer Bereich, Totholz linksufrig mit natürlichem unkolmatiertem Substrat dahinter; rechts unten: Segment 1, Blickrichtung flussab, Überblick Mündungsstrecke.

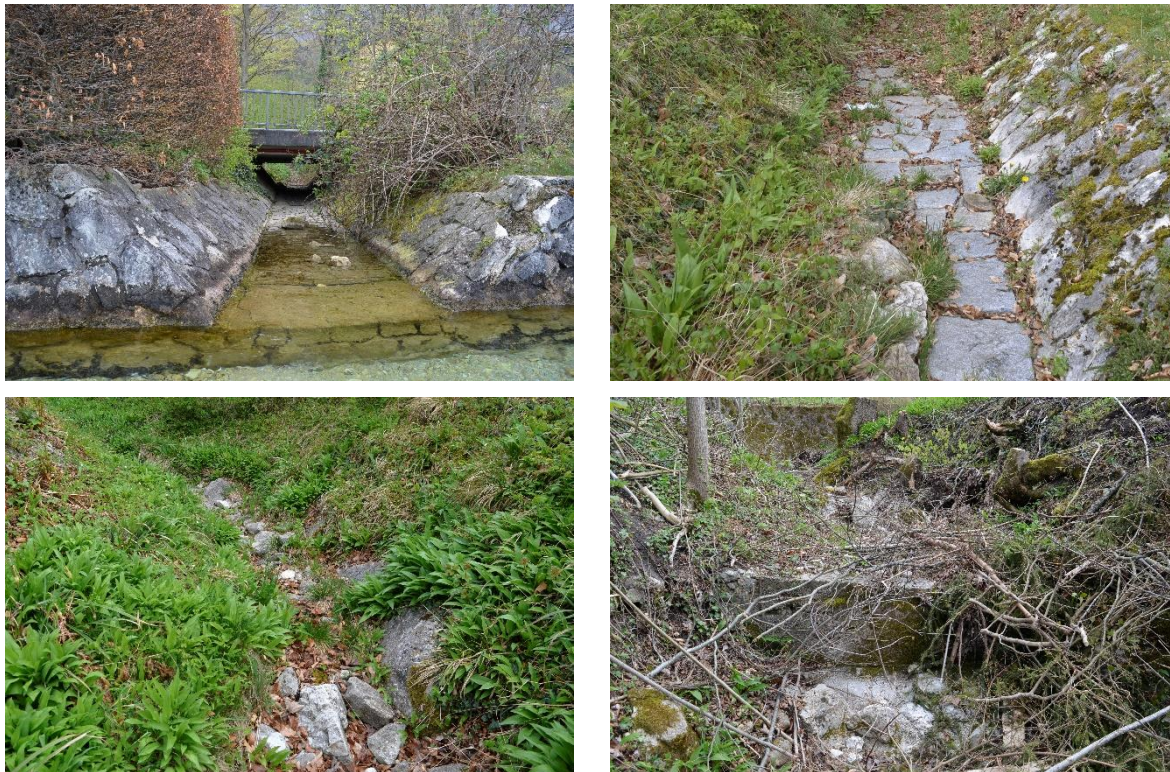
Der Mahdschneidergraben führte schon zum Zeitpunkt der Kartierung kein Wasser mehr und deshalb kann eine potenzielle Eignung als Lebens- bzw. Laichhabitat für die für diesen Bericht relevanten Fischarten ausgeschlossen werden. Die ökologische Relevanz wird folglich mit **4** beurteilt. Es wurden auf der gesamten kartierten Länge keine Wasserentnahmen festgestellt. Hier besteht „Kein“ Potenzial zur Lebensraumschaffung.

Abbildung 30: Links oben: Segment 1, Gepflasterte Mündung ohne erkennbaren Schwemmkegel - kein Wasser; rechts oben Segment 2 Mit Bärlauch bewachsenes gepflastertes Bachbett – kein Wasser; links unten: Segment 3, Mit Bärlauch bewachsenes Bachbett mit großem Substrat - kein Wasser; rechts unten: Segment 4, Oberer Bereich, Trockenes Bachbett mit Schnitgut und betonierter Sohlschwelle ( $\Delta h$  40 cm) – nicht passierbar.

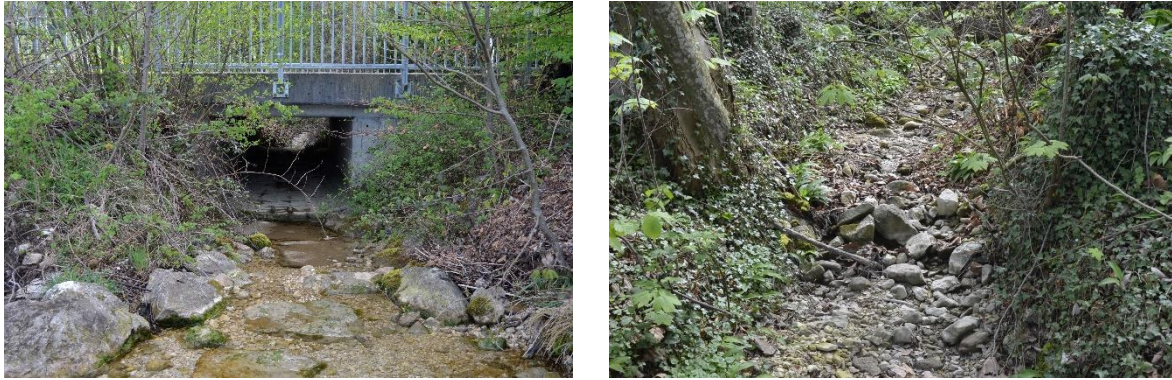
Der Reitingergraben führte zum Zeitpunkt der Kartierung ebenfalls kein Wasser und deshalb kann eine potenzielle Eignung als Lebens- bzw. Laichhabitat für die für diesen Bericht relevanten Fischarten ausgeschlossen werden. Die ökologische Relevanz wird wiederum mit **4** beurteilt. Hier besteht ebenso „Kein“ Potenzial zur Lebensraumschaffung. Wasserentnahmen wurden auf der gesamten kartierten Länge nicht festgestellt.

Abbildung 31: Links: Segment 1, Unterster betonierter/gepflasterter Bereich unter Straßenbrücke – kein Wasser; rechts oben Segment 2 Mittlerer Bereich mit natürlicher Substratzusammensetzung und Vegetation – kein Wasser.

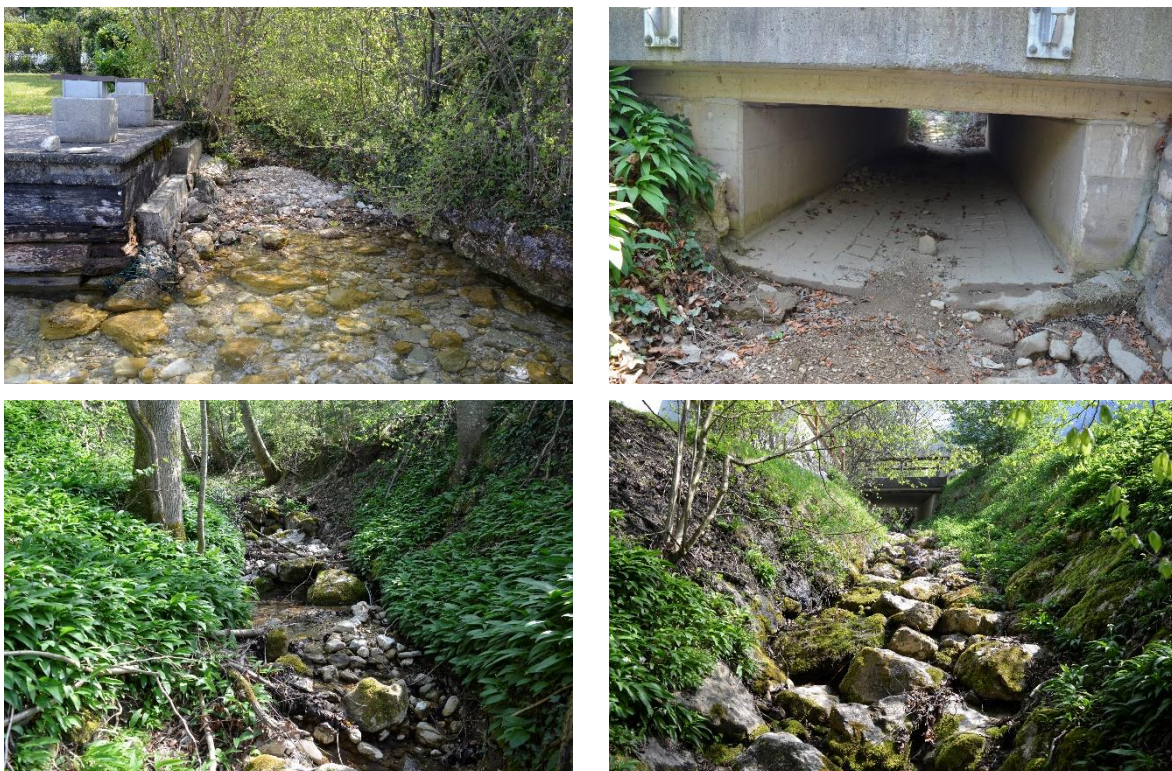
Abbildung 32: Links oben: Segment 1, Unterster Bereich mit trockenem kleinen Schwemmkegel; rechts oben Segment 2 Betonierter Bereich unter einer Straßenbrücke – kein Wasser; links unten: Segment 3, Mittlerer Bereich, Steiler Bach mit natürlicher Substratzusammensetzung und Vegetation – etwas Wasser; rechts unten: Segment 5, Oberer Bereich, Verblockte Rampe mit etwas Wasser und Straßenbrücke am Ende – nicht fischpassierbar.

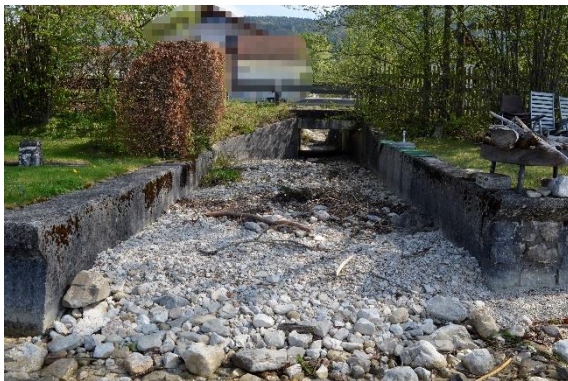
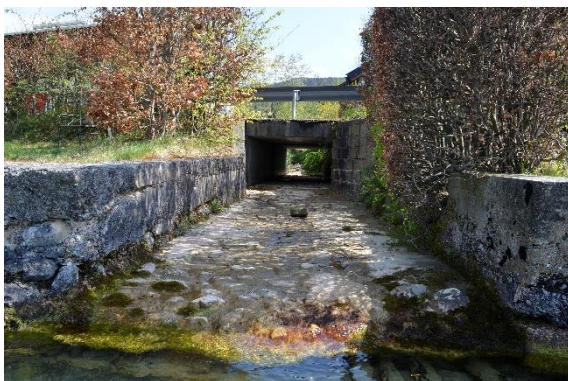
Die zwei unmittelbar nebeneinander mündenden Bäche Großer- und Kleiner Dirnbach führten zum Zeitpunkt der Erhebung beide kein Wasser und stellen somit keinen Fischlebensraum dar. Die Bachläufe wurden 200 Meter aufwärts begangen, es konnten jedoch keine Wasserentnahmen, geschweige denn Wasser festgestellt werden. Laut mündlicher Auskunft (Hr. Eder, Ferienwohnungen Eder) führen beide Bäche nie länger als bis Ende April Wasser. Die ökologische Relevanz wird deswegen bei beiden Bächen mit **4** beurteilt und es besteht „Kein“ Potenzial zur Lebensraumschaffung.

Abbildung 33: Links oben: Segment 1, Unterer Bereich mit trockengefallenem Schwemmkegel des Großen Dirnbachs; rechts oben Segment 1 Verblocktes und ausbetoniertes Bachbett mit beiderseitiger Ufermauer des Großen Dirnbachs – kein Wasser; links unten: Segment 1, Trockengefallener völlig ausbetonierter Mündungsbereich des Kleinen Dirnbachs – kein Wasser; rechts unten: Segment 1, Trockengefallenes Bachbett mit linksufriger Ufermauer.

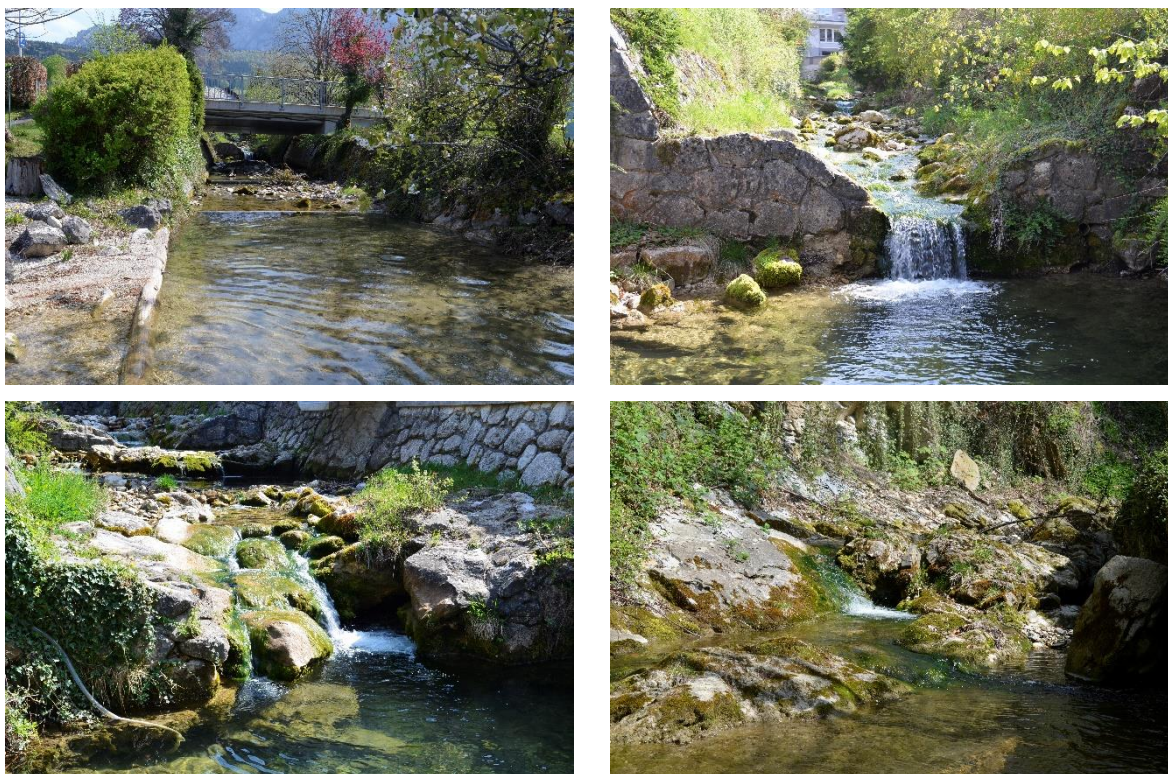
Der Mündungsbereich des Steinbachs weist eine beidseitige Ufersicherung, größtenteils in Form einer Mauer, sowie zwei fischpassierbare Holzschwellen mit einem  $\Delta h$  von 5 cm auf. Die Sohldynamik ist dadurch eingeschränkt und die Substratzusammensetzung ist relativ grob und geringfügig verändert. Am Ende des ersten Abschnitts befindet sich eine unpassierbare Sohlschwelle mit einem  $\Delta h$  von 90 cm sowie einem tiefen Gumpen davor, in dem bei der Kartierung Bachforellen gesichtet werden konnten (Segment 1).

Oberhalb weist der Bach immer wieder erschwert fischpassierbare Sohlschwellen, sowie rechtsufrig eine Wasserentnahme auf, bevor am Ende des Segments wiederum eine nicht fischpassierbare Sohlschwelle mit einem  $\Delta h$  von 60 cm aufwartet. Auch in diesem Abschnitt ist der Bach beidufsig gesichert. Die Sohldynamik ist aufgrund der vielen Querbauwerke eingeschränkt und die geringfügig veränderte Substratzusammensetzung weist etwas mehr Feinanteile auf (Segment 2).

Oberhalb besitzt das Gewässer einen gänzlich anderen Charakter, mit ausgeprägter Sohldynamik, natürlicher Substratzusammensetzung und gegebener Durchgängigkeit. Am Ende des kartierten Bereichs befindet sich ein Übergang zu einer von Megalithal geprägten Schluchtsituation, an der sich natürlicherweise eine größtenteils fischpassierbare Rampe befindet (Segment 3).

Die ökologische Relevanz des Steinbachs wird aufgrund der beschriebenen Probleme im unteren und mittleren Teil der kartierten Strecke mit **3** bewertet. Jedoch besitzt der Steinbach erhebliches Potenzial zur Lebensraumschaffung. Einerseits verfügt er zum Zeitpunkt der Kartierung über deutlich mehr Abfluss als andere Zubringer, andererseits weist der Bach oberhalb des fragmentierten anthropogen geprägten Bereichs ein Idealhabitat mit geeignetem Substrat und unkolmatierter Sohle für relevante Fischarten auf. Deshalb wird dieses mit „**Hoch**“ bewertet werden. Allerdings dürfte sich die Umsetzung aufgrund der Lage im Ortskern, zwei querenden Straßen und der vielen Querbauwerke als „**Schwer**“ erweisen.

Abbildung 34: Links oben: Segment 1, Unterster Bereich, Begradigter Mündungsbereich mit leicht fischpassierbarer Holzschwelle; rechts oben Segment 1 Oberer Bereich mit betonierter Steinschwelle ( $\Delta h$  50 cm) – nicht fischpassierbar; links unten: Segment 2, Mittlerer Bereich, Private Wasserentnahme neben teilweise aufgelöster Schwelle ( $\Delta h$  50 cm) – erschwert fischpassierbar; rechts unten: Ende Segment 3, Natürliches Bachbett mit grobem Substrat.

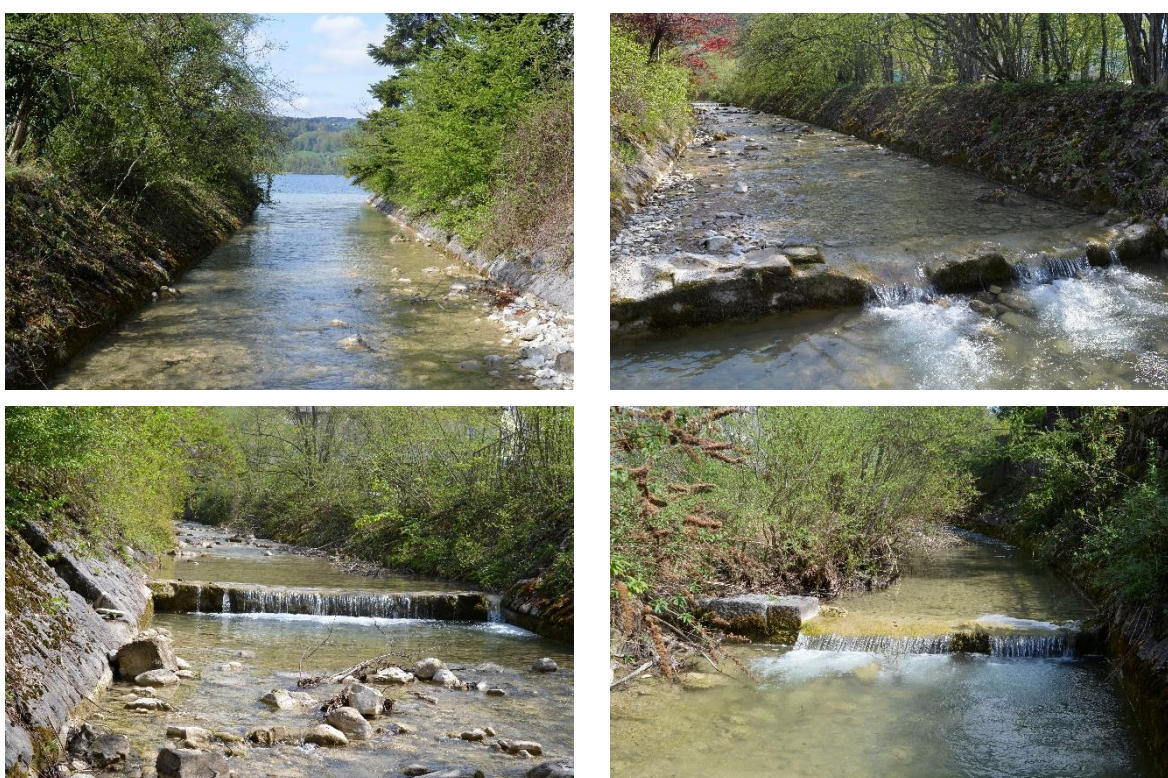
Der Kienbach mündet begradigt und beidseitig hart verbaut mit einem ausgedehnten Schwemmkegel in den Attersee. Die Sohle ist leicht kolmatiert, mitunter bedingt durch zwei Sohl-schwellen. Eine davon nach rund 50 Metern ( $\Delta h$  7 cm, größtenteils fischpassierbar) und die zweite am Ende des ersten Abschnitts ( $\Delta h$  20 cm, erschwert fischpassierbar). Die Sohldynamik ist eingeschränkt und die Substratzusammensetzung geringfügig verändert und eher grob (Segment 1).

Oberhalb ist die geringfügig veränderte Substratzusammensetzung noch mehr von grobem Substrat geprägt und die Sohle leicht kolmatiert. Die Dynamik ist wiederum als eingeschränkt zu betrachten, da auch diesen Abschnitt eine erschwert passierbare Sohl-schwelle mit einem  $\Delta h$  von 17 cm abschließt (Segment 2).

Die ökologische Relevanz des Gewässers ist entgegen der äußeren Erscheinung, aufgrund der Durchgängigkeit und des relativ hohen Abflusses mit **2** zu bewerten. Während der Befischung konnten im Gewässer einige Arten, darunter Bachforellen, Hechte sowie Karpfen ausgemacht werden. Der Kienbach ist ein gutes Beispiel für eine „**Hohes**“ Potenzial zur Lebensraumschaffung. Das Gewässer ist überbreit ausgebaut und könnte mittels Bühnenstrukturen dynamisiert werden. Die vorhandenen Sohlschwellen könnten mit relativ geringem Aufwand entfernt werden. Schwieriger wird es jedoch bei der beidseitigen auf voller Länge vorhandenen Ufersicherung. In Summe ist die Umsetzbarkeit der Wiederherstellung der Durchgängigkeit relativ einfach, betrachtet man jedoch die vollständige Aufwertung des Lebensraums, so ist die Umsetzung als „**Schwer**“ anzusehen.

Abbildung 35: Links oben: Segment 1, Stark begradigter Mündungsbereich mit beidseitiger Ufermauer -Blickrichtung bachabwärts; rechts oben Segment 2 Mittlerer Bereich mit beidseitiger Ufersicherung und einer betonierten Sohlschwelle – erschwert fischpassierbar ( $\Delta h$  15 cm); links unten: Segment 1, Oberer Bereich, Beidseitige Ufersicherung und grobes Substrat mit Sohlschwelle ( $\Delta h$  20 cm) – erschwert fischpassierbar; rechts unten: Mitte Segment 2, Beidseitige Ufersicherung und betonierte Sohlschwelle ( $\Delta h$  17 cm) – erschwert passierbar vor Weidenvegetation.

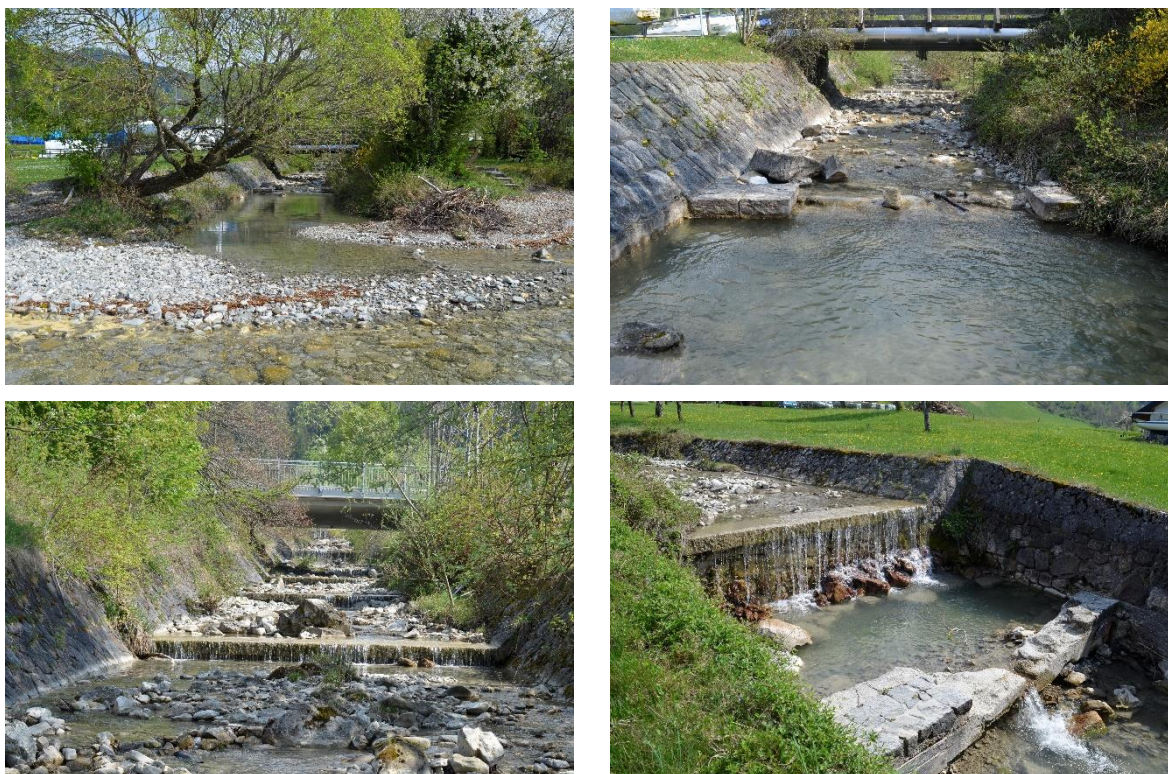
Der Alexenauerbach ist im Mündungsbereich beiderseits gesichert, stark begradigt und weist nur im Mündungsbereich naturnahe Elemente in Form einer Kiesbank auf. Im untersten Teil des Gewässers erscheint die Substratzusammensetzung geringfügig verändert und die Sohldynamik ist durch insgesamt drei Querbauwerke eingeschränkt. Zwei von diesen Sohlgurten sind erschwert fischpassierbar und am Ende des Abschnitts befindet sich eine nicht fischpassierbare Schwelle mit einem Δh von 40 cm (Segment 1).

Oberhalb verbessert sich die Morphologie nicht, im Gegenteil ist die Sohldynamik durch insgesamt sieben Sohlschwellen durchgehend unterbunden, von denen keine einzige fischpassierbar ist. Am Ende des Abschnitts befindet sich ein Absturz mit einem Δh von 140 cm. Auch in diesem Bereich besteht eine beidseitige Ufersicherung und der Bach ist stark begradigt. Die Substratzusammensetzung erscheint geringfügig verändert (Segment 2).

Im obersten kartierten Teilabschnitt besteht ein höheres Gefälle, welches in diesem Fall durch drei Sohlschwellen terrassenartig ausgeglichen wird (siehe Foto). Keiner dieser Abstürze ist fischpassierbar. Die Sohldynamik ist eingeschränkt und die Substratzusammensetzung erscheint deutlich verändert (Segment 3).

Die ökologische Relevanz des Alexenauerbachs ist aufgrund der Fragmentierung (nach 60 Metern nicht mehr fischpassierbar) und des begradigten Verlaufs inklusive Ufersicherung mit **3** zu bewerten. Wenn überhaupt können in den, durch die Schwellen entstandenen Kolken, Bachforellen einen Lebensraum finden. Gänzlich anders verhält es sich mit dem Potenzial des Alexenauerbaches zur Lebensraumschaffung. Anders als andere Zubringer (Steinbach, Kienbach) mit höherem Abfluss liegt das Gewässer nicht in einem dichten Siedlungsgebiet und es befinden sich im unteren Teil linksufrig, nach der Straßenbrücke sogar beidufzig extensiv genutzte Flächen, die eine Renaturierung auf den kartierten 200 m zulassen würden. Daher ist das Potenzial mit „**Hoch**“ bewertet. Trotzdem ist die Umsetzung „**Schwer**“ und mit einem hohen planerischen und baulichen Aufwand verbunden.

Abbildung 37: Links oben: Segment 1, Mündungsbereich mit Idealsubstrat und Schwemmkegel; rechts oben Segment 2 Unterer Bereich mit beidseitiger Ufermauer, grobem Substrat und Steinschwelle -fischpassierbar; links unten: Segment 2, Mittlerer Bereich, Stark begradigter Bereich mit beidseitiger Ufermauer, grobem Substrat und einer Abfolge von Sohlschwellen – nicht fischpassierbar; rechts unten: Ende Segment 3, Oberer Bereich, Zwei hohe Sohlschwellen (bis zu  $\Delta h$  60 cm) – nicht fischpassierbar und beidseitiger Ufersicherung.

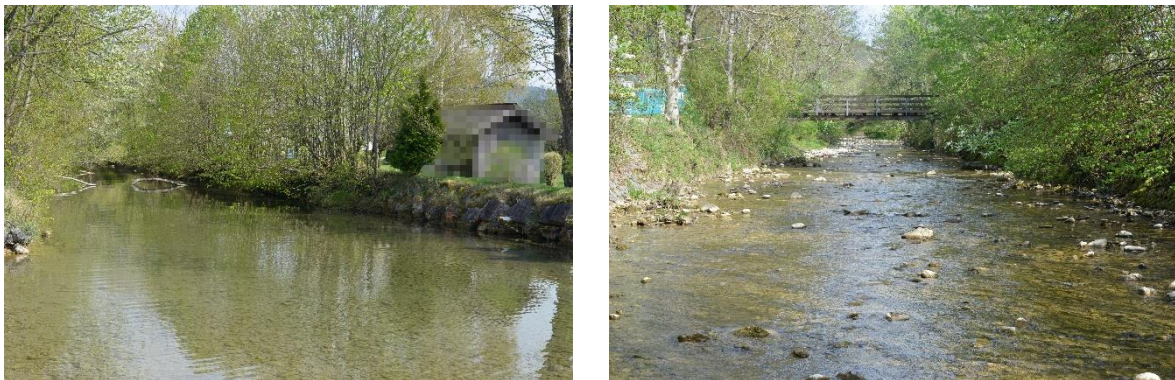
Der Mündungsbereich des Weyreggerbachs ist stark begradigt und auf den ersten rund 80 Metern rückgestaut. Das Gewässer weist stellenweise eine eingeschränkte Sohldynamik mit kolmatierter Sohle, sowie eine geringfügig veränderte Substratzusammensetzung auf. Beidufig besteht eine Ufersicherung (Segment 1).

Durch die Begradigung weist der Weyreggerbach auch im anschließenden Teil keinerlei morphologische Heterogenität auf. Ebenso fehlt eine ausgeprägte Tiefenlinie und somit besteht für adulte Individuen die Gefahr, bei niedrigem Wasser keinen Wanderkorridor zu haben. Die Sohldynamik ist auch in diesem Bereich stellenweise eingeschränkt und die Sohle kolmatiert (Segment 2).

Während der Begehung konnten Bachforellen, Aitel und Karpfen im Mündungsbereich beobachtet werden. Die ökologische Relevanz des Weyreggerbachs ist trotz der harten

Regulierung und der homogenen Habitatverhältnisse mit „**Hoch**“ bewertet, da erstens keine Fragmentierung durch Querbauwerke gegeben ist und es sich zweitens um einen der abflussreicheren Zubringer der Attersees handelt. Das Potenzial der Lebensraumschaffung ist „**Hoch**“ und man könnte im Mündungsbereich mittels Buhnen Dynamik im Gewässer initiieren. Dadurch würde sich nicht nur eine Habitatheterogenität ausbilden, gleichzeitig würde auch die Kolmationssituation verbessert werden und potenzielle Laichplätze entstehen. Die Umsetzbarkeit dieser Maßnahmen ist mit „**Mittel**“ bewertet, da sowohl der Zugang zum Gewässer mit schwerem Gerät möglich ist, als auch der Platz für die Buhnen im Gewässer selbst gegeben ist und somit keine zusätzlichen Flächen erworben werden müssten.

Abbildung 38: Links oben: Segment 1, Unterer rückgestauter, stark begradigter Mündungsbereich mit beidseitiger Ufermauer; rechts oben Segment 2 Mittlerer Bereich, Begradigte Fließstrecke mit natürlicher Substratzusammensetzung ohne Dynamik und beidseitiger Ufersicherung.

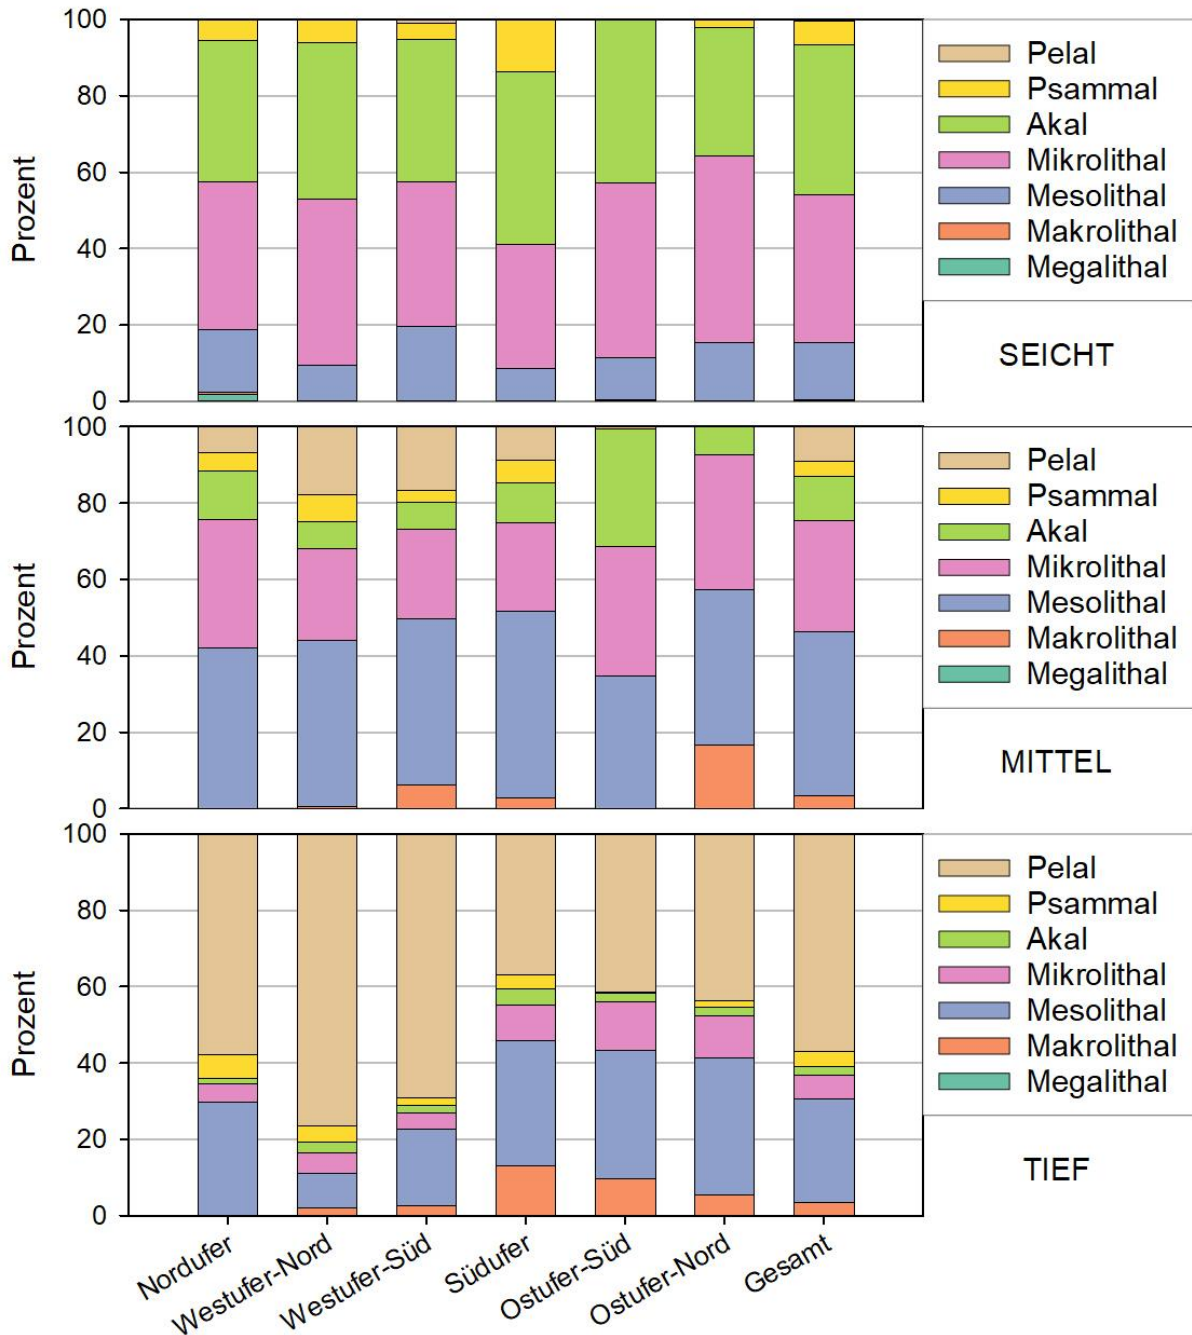
Abbildung 42: Flächengewichtete Anteile der Choriotopklassen in den Tiefenklassen Seicht, Mittel; Tief der jeweiligen Uferabschnitte.

Bei Betrachtung der Substratzusammensetzung der Tiefenklassen in den verschiedenen Uferabschnitten (Abbildung 42) ist augenscheinlich, dass speziell in der Tiefenklasse *Tief* große Unterschiede hinsichtlich des Anteils an Feinsedimenten bestehen. Während in den Bereichen Nordufer, Westufer-Nord und Westufer-Süd die Anteile des Choriotoptyps Pelal bei mitunter über 60% liegen, sind die Anteile in den restlichen Bereichen mit rund 40 % deutlich geringer. Dies dürfte vor allem auf die zugrundeliegende Topographie, die Exposition und damit verbundenen Hauptwindrichtungen, den resultierenden Wellenschlag und die dadurch beeinflusste Sedimentation, bzw. die Erosion des Sediments durch Wellenschlag zurückzuführen sein. Dies wirkt sich vor allem in zweierlei Hinsicht aus: Erstens fällt der Seegrund in den Bereichen Nordufer, Westufer-Nord und Westufer-Süd weniger steil ab, als in Bereichen Ostufer-Süd und Südufer, während der Abschnitt Ostufer-Nord eher im mittleren Bereich liegt. Dies zeichnet sich schon visuell an der Fortsetzung des Hinterlands oberhalb der Wasseranschlagslinie in den unterschiedlichen Bereichen ab und bestätigt sich bei der Betrachtung von Tiefenkarten. An steileren Ufern ist der Feinsedimentabtrag durch Wellen stärker ausgebildet als an den weniger exponierten, flacheren Abschnitten. Zweitens liegt die Hauptwindrichtung am Attersee um Süd-West, was den resultierenden Wellenschlag an den windzugewandten Ufern (Luv) tendenziell stärker ausfallen lässt, als an windabgewandten Ufern (Lee) (WINDFINDER, 2024).

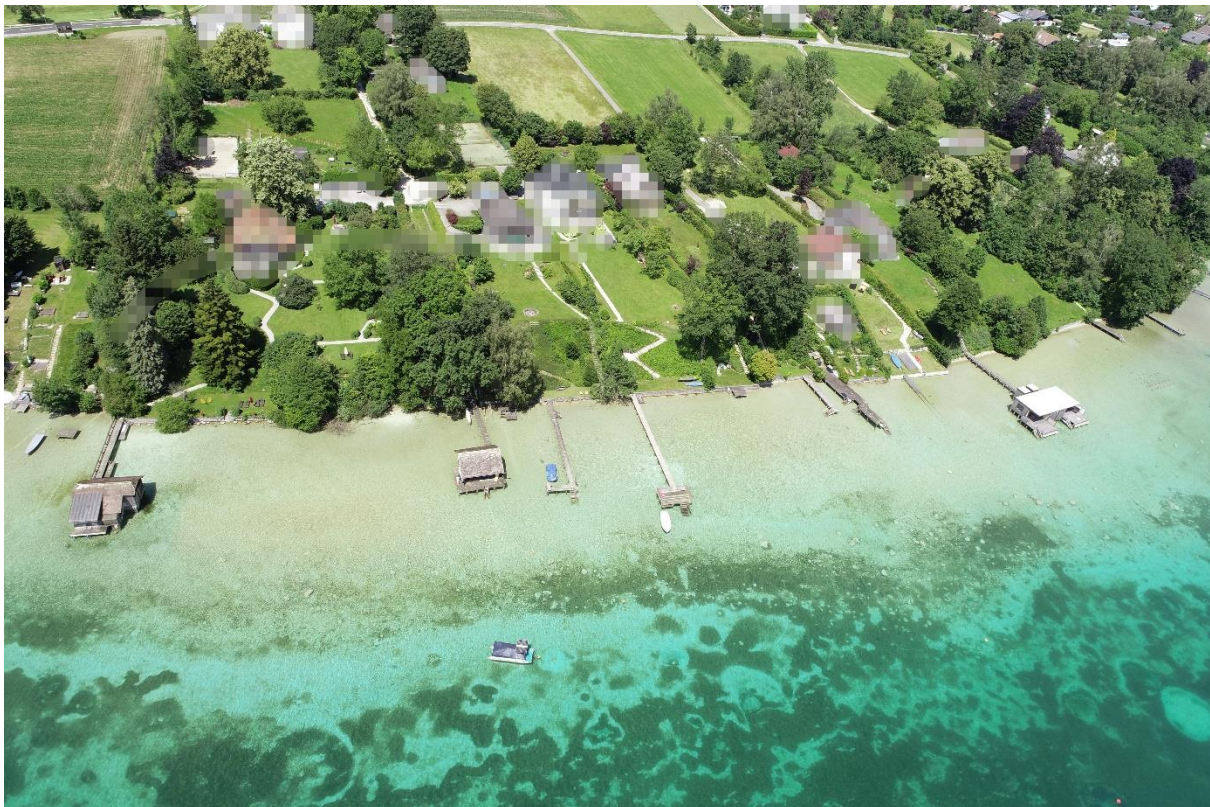
Abbildung 46: Luftbild des Bereichs Buchberg.

#	Bereich	Ufer- abschnitt	Fläche	Ufer- länge	Breite	Substrat	seicht	mittel	tief	Muschel- bewuchs	Wasser-Land Übergang		Bedeutung als Laichplatz	Bedeutung für Larven	Öko-Wert	
10	Buchberg	Nordufer	22789	523	44	Megalithal	0	0	0	seicht	0	Ufermauer	90	4	1	2
						Makrolithal	0	0	0			Blockwurf	0			
						Mesolithal	20	40	40	mittel	1	Steg	0			
						Mikrolithal	40	40	10							
						Akal	30	20	0							
						Psammal	10	0	0	tief	0	Natürlich	10			
Petal	0	0	50

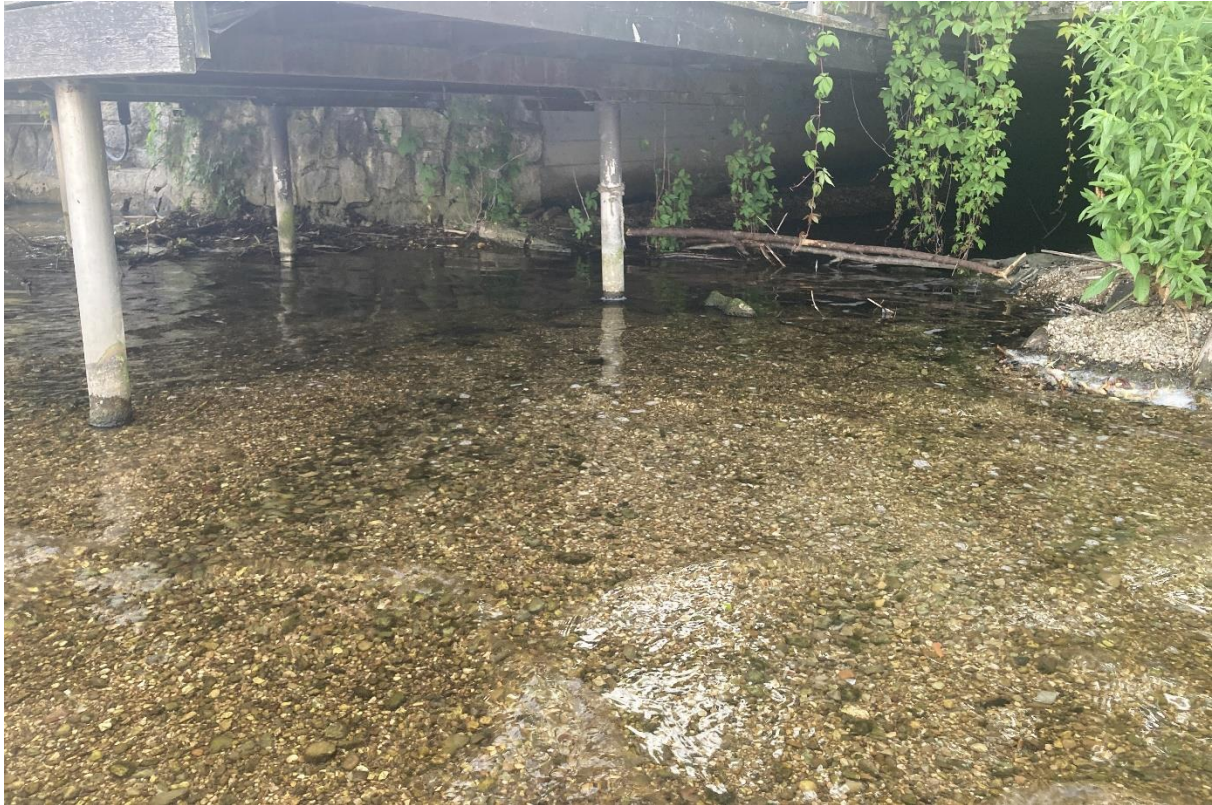
Abbildung 48: Abbildung des Bereichs Gerlhamerbach Schwemmkegel.

#	Bereich	Uferabschnitt	Fläche	Uferlänge	Breite	Substrat	Tiefe			Muschelbewuchs	Wasser-Land Übergang		Bedeutung als Laichplatz	Bedeutung für Larven	Öko-Wert	
							seicht	mittel	tief							
7	Gerlhamerbach (Neißingerbach) Schwemmkegel	Nordufer	20	11	2	Megalithal	0	0	0	seicht	0	Ufermauer	100	1	2	3
						Makrolithal	0	0	0			Blockwurf	0			
						Mesolithal	0	0	0	mittel	0	Steg	0			
						Mikrolithal	0	0	0							
						Akal	75	0	0							
						Psammal	25	0	0	tief	0	Natürlich	0			
Petal	0	0	0

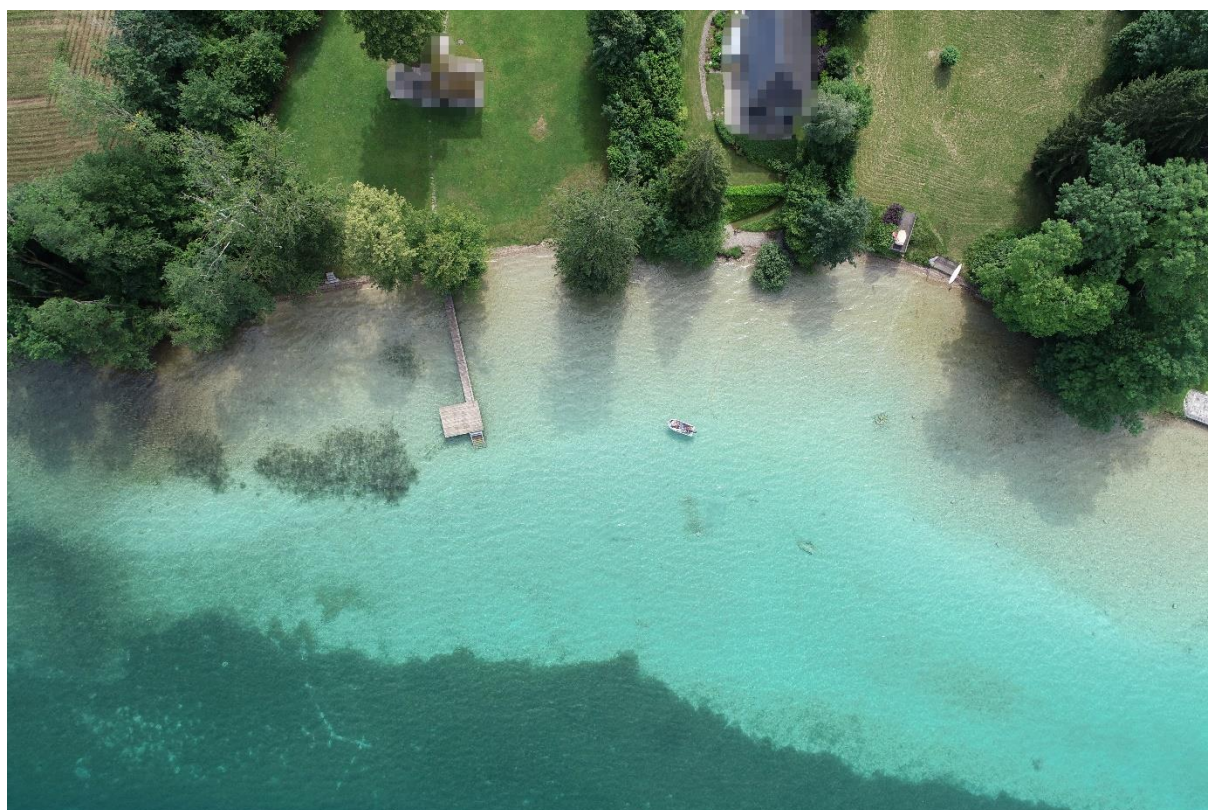
Abbildung 50: Luftbild des Bereichs Aufham.

#	Bereich	Uferabschnitt	Fläche	Uferlänge	Breite	Substrat	seicht	mittel	tief	Muschelbewuchs	Wasser-Land Übergang		Bedeutung als Laichplatz	Bedeutung für Larven	Öko-Wert	
13	Aufham	Westufer-Nord	2382	101	23	Megalithal	0	0	0	seicht	1	Ufermauer	0	4	2	1
						Makrolithal	0	0	0			Blockwurf	0			
						Mesolithal	10	40	10	mittel	5	Steg	0			
						Mikrolithal	40	40	5							
						Akal	40	20	0							
						Psammal	10	0	0	tief	1	Natürlich	100			
Petal	0	0	85

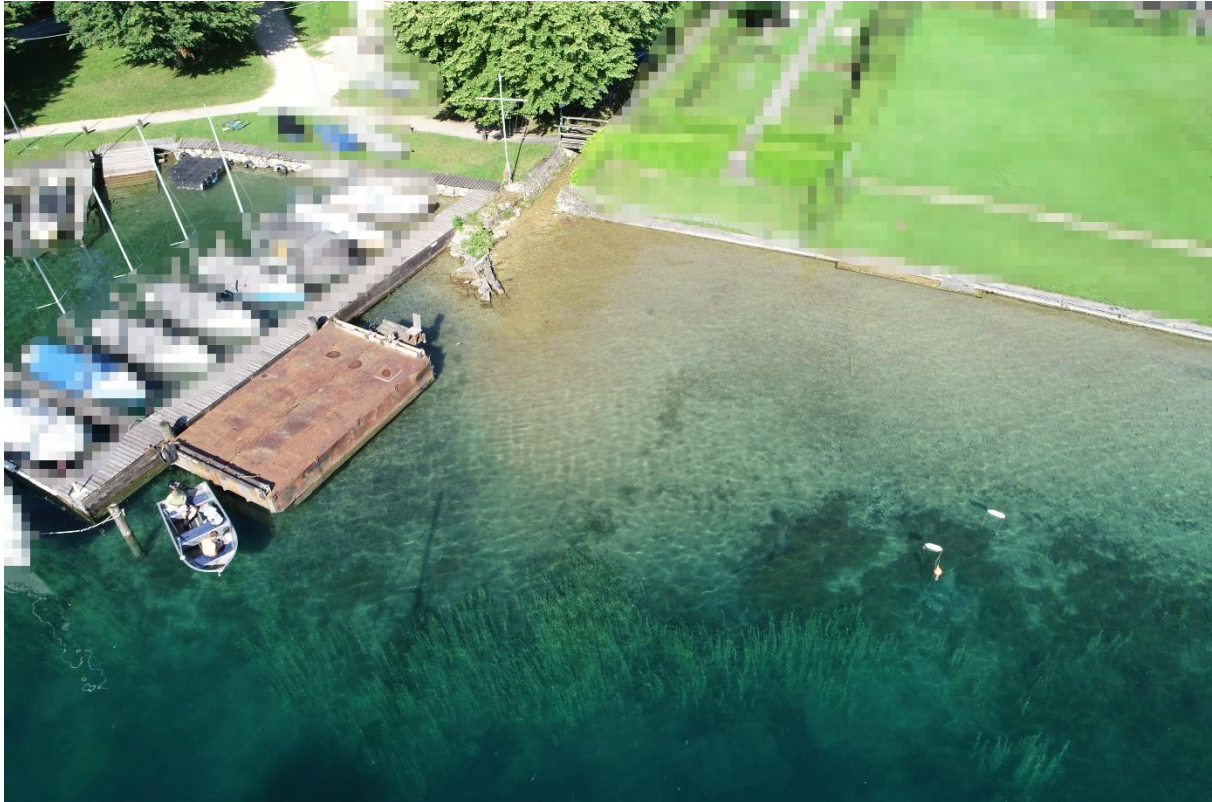
Abbildung 52: Luftbild des Bereichs Nußdorferbach Schwemmkegel.

#	Bereich	Uferabschnitt	Fläche	Uferlänge	Breite	Substrat	seicht	mittel	tief	Muschelbewuchs	Wasser-Land Übergang	Bedeutung als Laichplatz	Bedeutung für Larven	Öko-Wert				
18	Nußdorferbach Schwemmkegel	Westufer-Nord	258	12	21	Megalithal	0	0	0	seicht	0	Ufermauer	100	2	3	3		
						Makrolithal	0	0	0			Blockwurf	0					
						Mesolithal	0	0	20	mittel	0	Steg	0					
						Mikrolithal	10	5	10									
						Akal	70	35	0			tief	5				Natürlich	0
						Psammal	20	60	0									
Petal	0	0	70

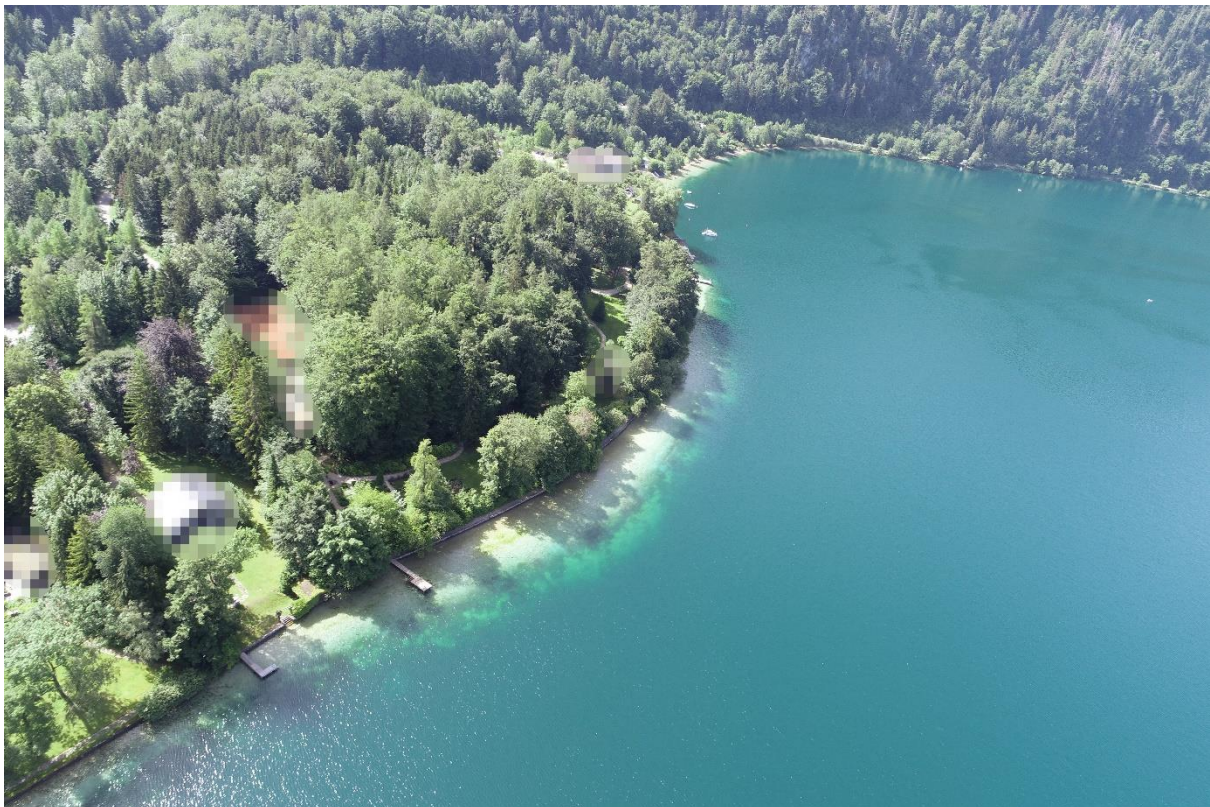
Abbildung 58: Luftbild des Bereichs Burgau.

#	Bereich	Ufer- abschnitt	Fläche	Ufer- länge	Breite	Substrat	Tiefe			Muschel- bewuchs		Wasser-Land Übergang		Bedeutung als Laichplatz	Bedeutung für Larven	Öko-Wert
							seicht	mittel	tief	seicht	tief	Ufermauer	100			
49	Burgau	Südufer	4335	309	14	Megalithal	0	0	0	seicht	1	Ufermauer	100	3	4	2
						Makrolithal	0	10	20			Blockwurf	0			
						Mesolithal	10	60	50	mittel	10	Steg	0			
						Mikrolithal	40	20	0							
						Akal	50	0	0	tief	20	Natürlich	0			
						Psammal	0	10	10							
Petal	0	0	20
