# Erhebung essentieller Habitats für die Fischfauna des Attersees – Gewässerbereiche mit besonderer ökologischer Funktion

März 2025

Im Auftrag der  
Oberösterreichischen Landesregierung  
Abt. Wasserwirtschaft, Wasserwirtschaftliche Planung

ezb – TB Zauner GmbH

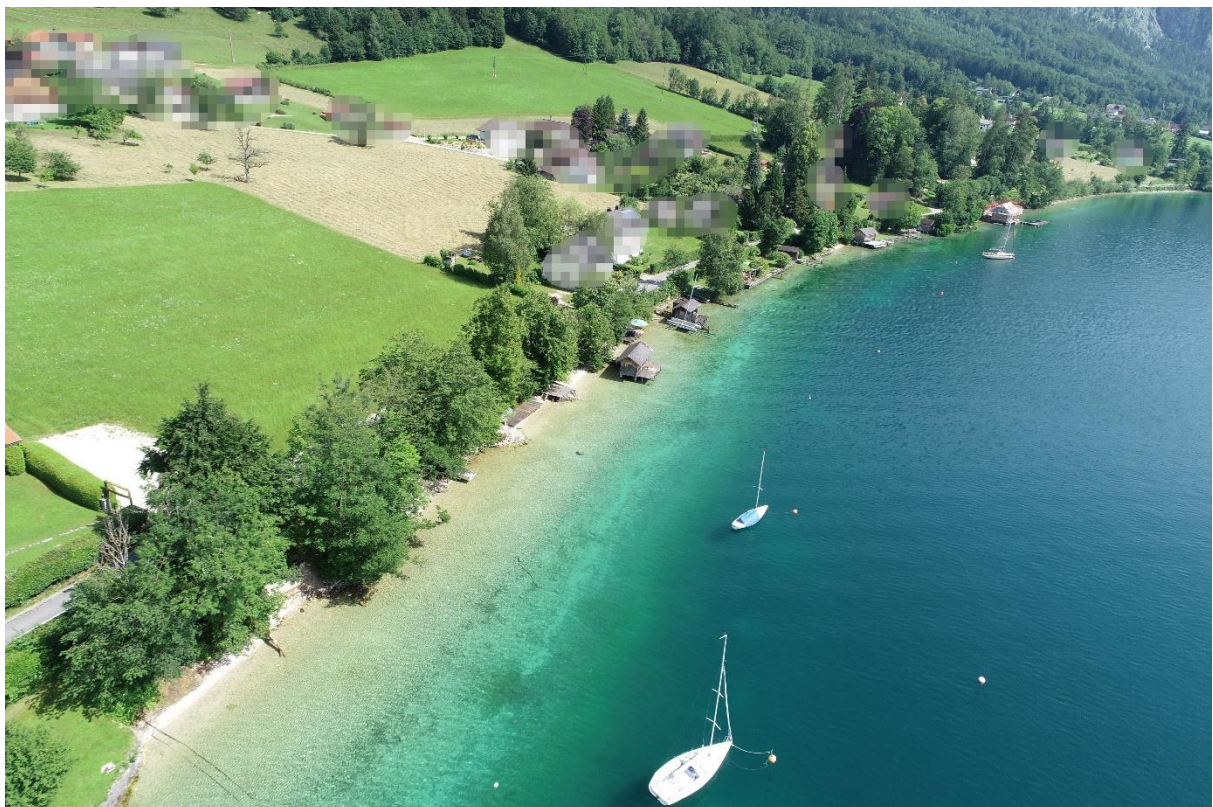
Abbildung 62: Luftbild des Bereichs Steinbach 1.

#	Bereich	Uferabschnitt	Fläche	Uferlänge	Breite	Substrat	seicht	mittel	tief	Muschelbewu.	Wasser-Land Übergang	Bedeutung als Laichplatz	Bedeutung für Larven	Öko-Wert				
57	Steinbach 1	Ostufer-Süd	1832	139	13	Megalithal	0	0	0	seicht	1	Ufermauer	10	2	3	1		
						Makrolithal	0	0	20			Blockwurf	0					
						Mesolithal	0	60	70	mittel	5	Steg	0					
						Mikrolithal	60	30	0									
						Akal	40	10	0			tief	5				Natürlich	90
						Psammal	0	0	0									
Petal	0	0	10

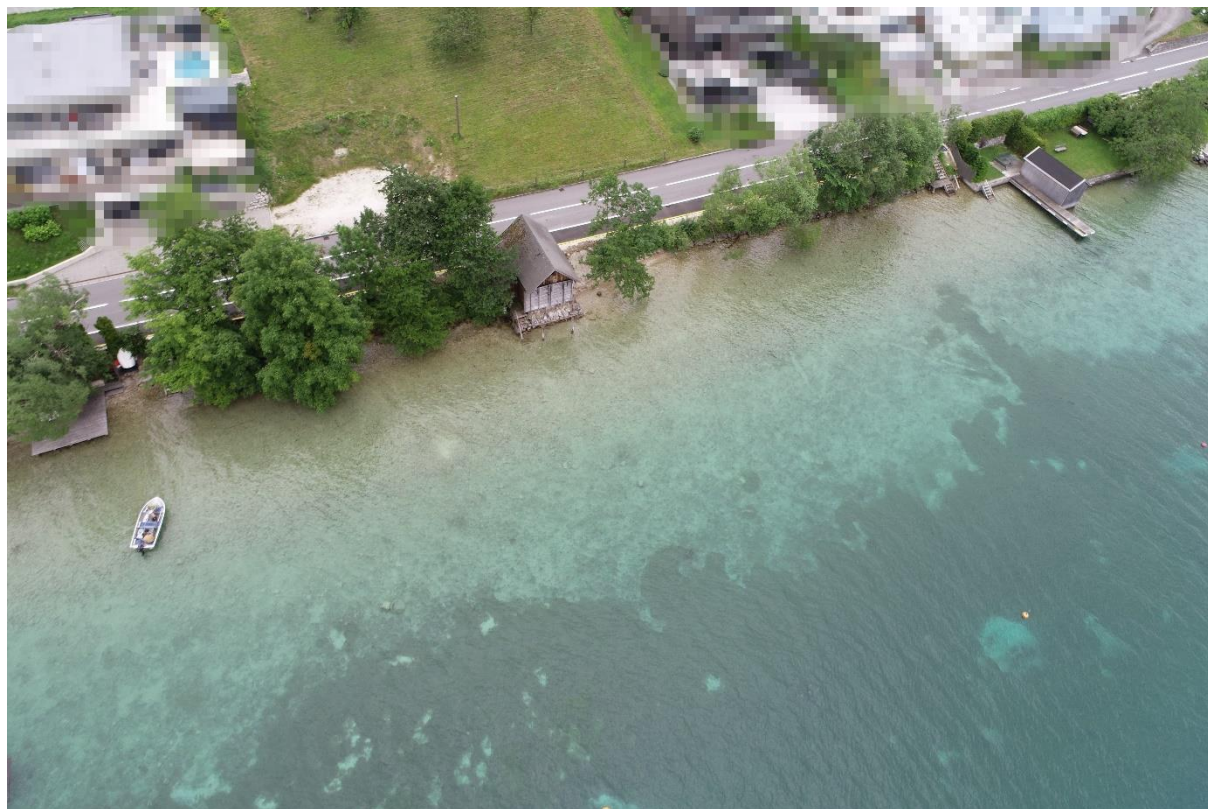
Abbildung 66: Luftbild des Bereichs Steinwand.

#	Bereich	Uferabschnitt	Fläche	Uferlänge	Breite	Substrat	seicht	mittel	tief	Muschelbewu	Wasser-Land Übergang	Bedeutung als Laichplatz	Bedeutung für Larven	Öko-Wert		
67	Steinwand	Ostufer-Nord	1539	82	19	Megalithal	0	0	0	seicht	1	Ufermauer	30	3	1	2
						Makrolithal	0	30	0			Blockwurf	0			
						Mesolithal	20	50	30	mittel	5	Steg	0			
						Mikrolithal	40	10	40							
						Akal	40	10	0							
						Psammal	0	0	0							
Petal	0	0	30	tief	10	Natürlich	70

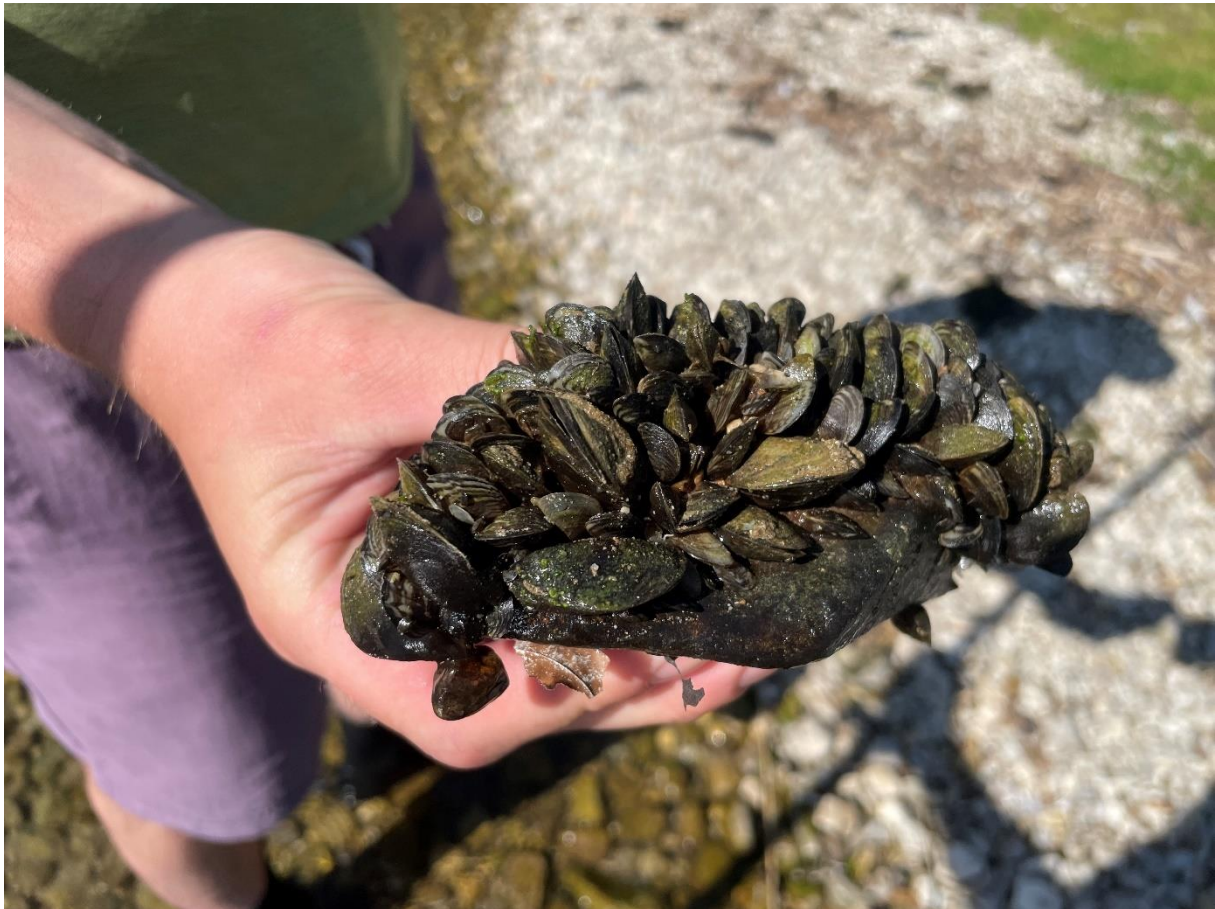
Abbildung 70: Stein mit starker *Dreissena* – Besiedelung.

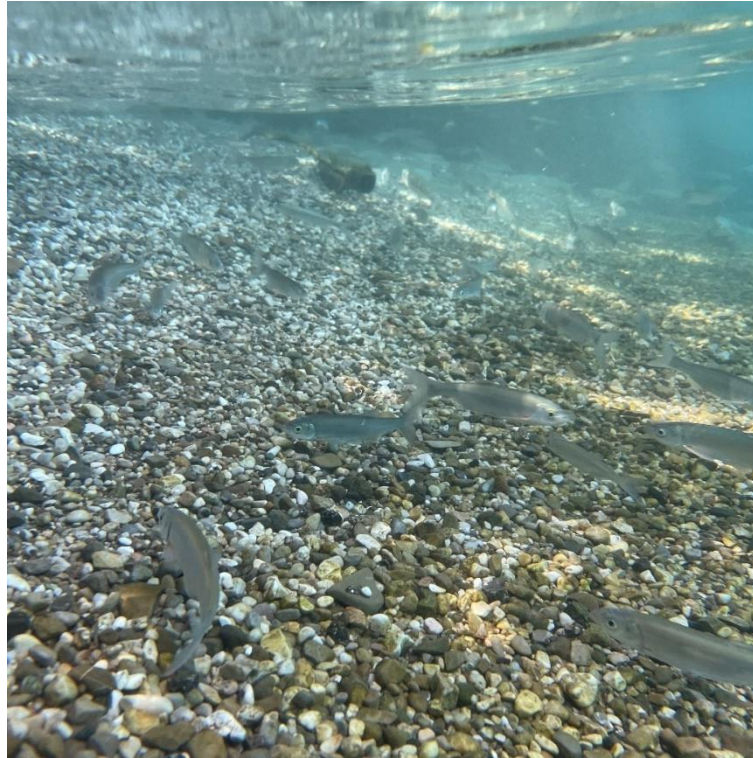
Bezüglich der fischökologischen Relevanz muss zwischen Laichhabitat und Larven- bzw. Jungfischlebensraum unterschieden werden. So stellen steilere, günstig exponierte Ufer mit unkolmatiertem Substrat ein oftmals geeignetes Laichsubstrat für im See laichende Arten wie die Seelaube dar (siehe Abbildung 71). Diese Bereiche sind als Larven- und Jungfischlebensraum aber nur bedingt geeignet. Hierfür sind flache und/oder wellenschlaggeschützte Bereiche mit sich im Frühsommer schnell erwärmenden Wassertemperaturen und Versteckmöglichkeiten in Form von Wasserpflanzenbeständen ideal.

Abbildung 71: Unterwasserfoto von laichenden Seelauben auf idealem unkolmatiertem Substrat (id 11, Unterbuchberg).

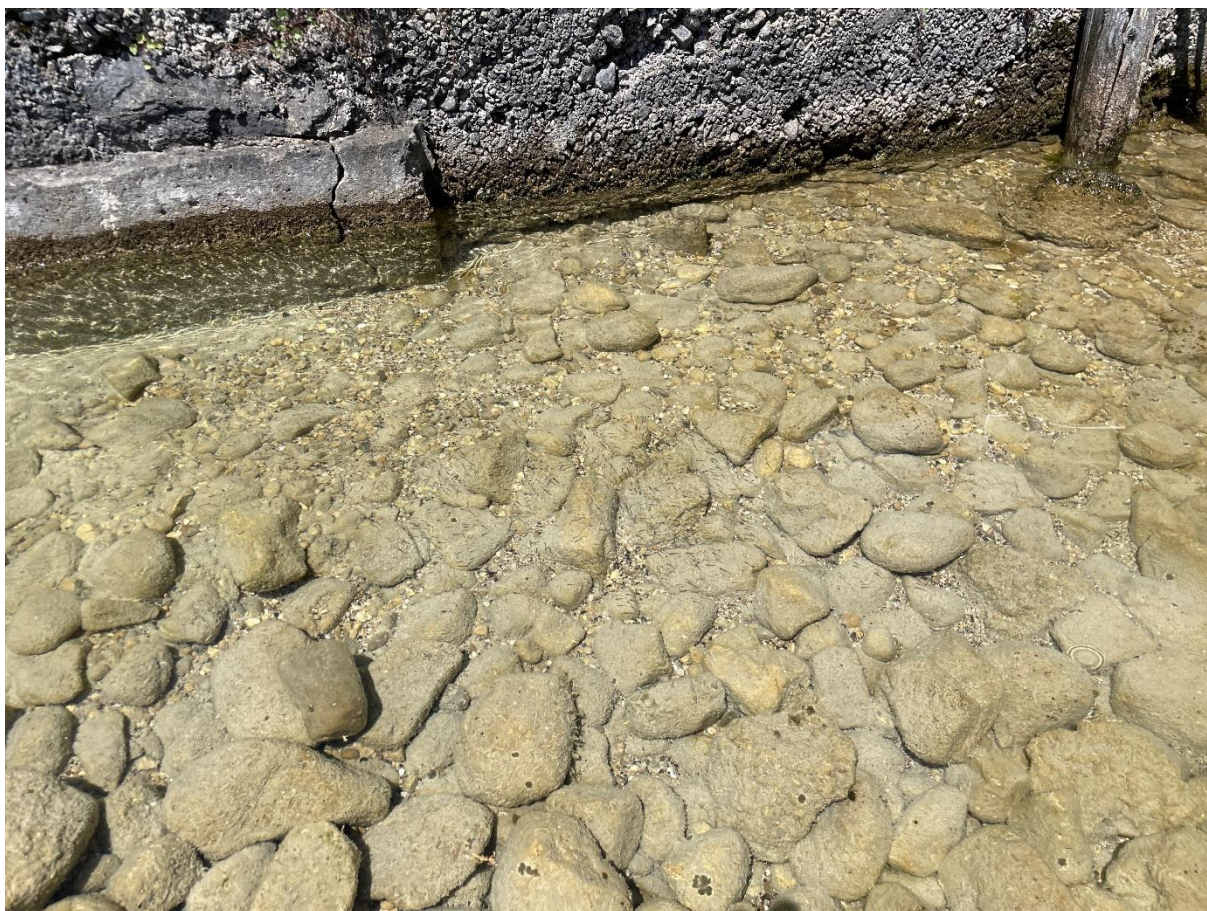
Abbildung 75: Im Bereich einer Ufermauer beschränkt sich der durch Wellenschlag umgelagerte Ufersaum auf einen sehr schmalen Streifen, der sogleich in einen kolmatierten Bereich übergeht.

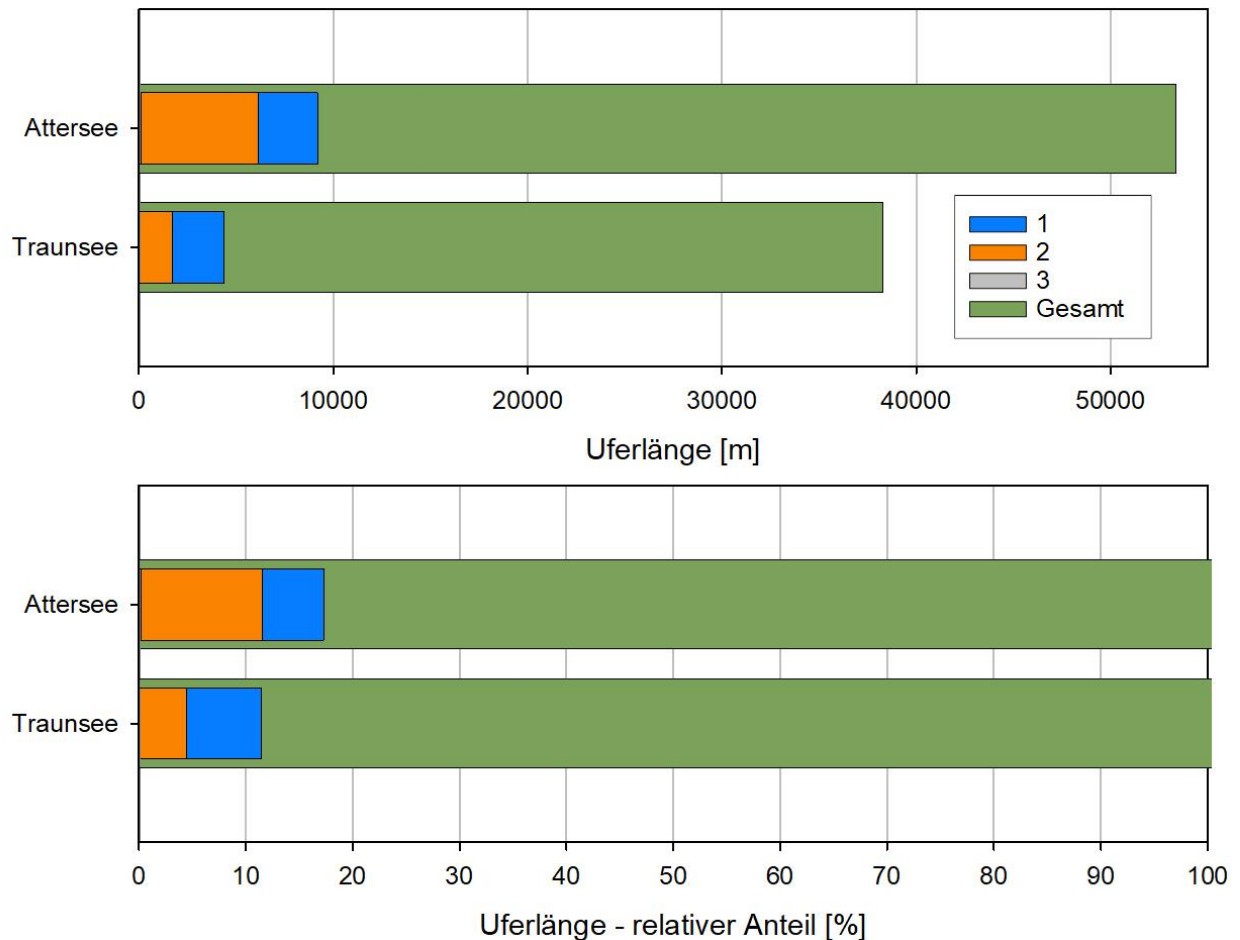
Abbildung 76: Vergleich der Bewertung der kartierten Flächen zwischen Traun- und Attersee in Bezug auf die Uferlänge je Öko-Wert.

Beim Traunsee wurden rund 62 % der kartierten Uferlänge mit Note **1**, 38 % mit Note **2** und ein geringer Prozentanteil mit Note **3** bewertet. Beim Attersee wurden hingegen rund 34% der kartierten Uferlänge mit Note **1**, 66% mit Note **2** und ein geringer Prozentanteil mit Note **3** bewertet. Während also beim Traunsee die Note **1** dominiert, ist beim Attersee die Note **2** deutlich häufiger.

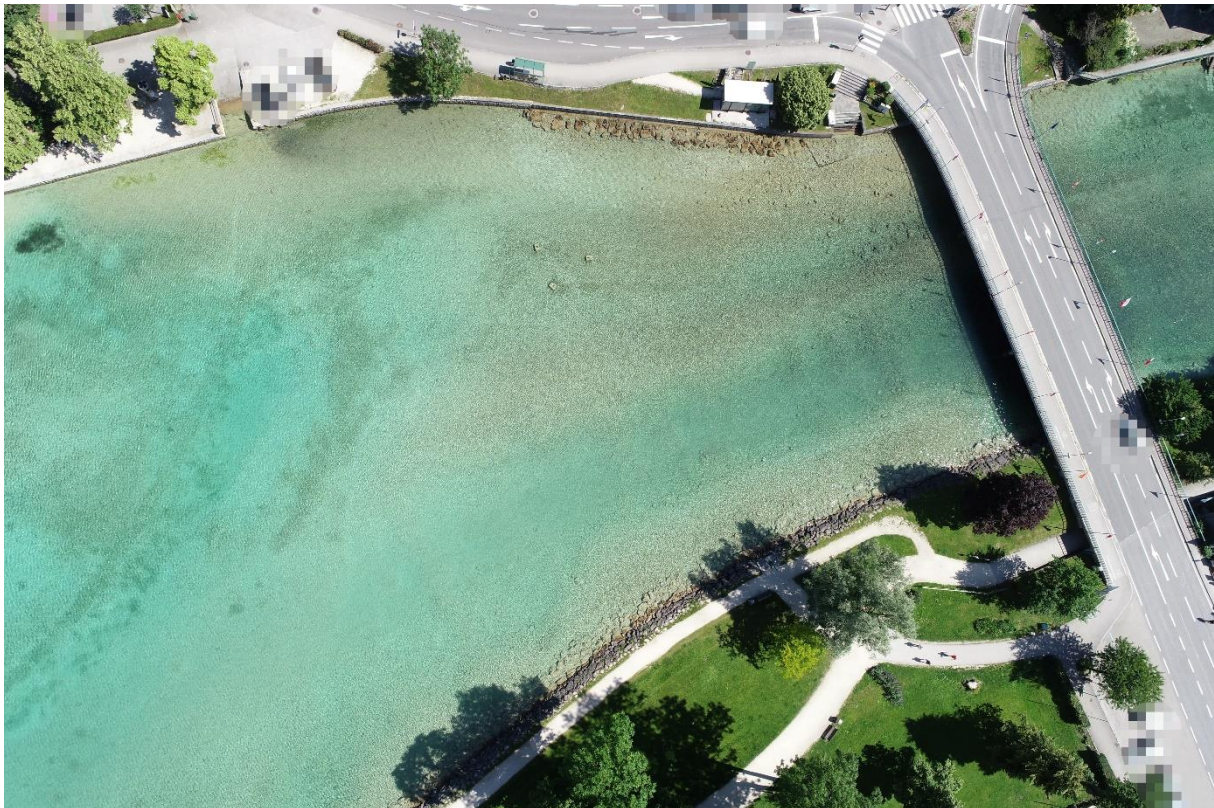
Abbildung 78: Luftbild des Bereichs Ausrinn Seewalchen.

#	Bereich	Uferabschnitt	Fläche	Uferlänge	Breite	Substrat	seicht	mittel	tief	Muschelbewuchs	Wasser-Land Übergang	Bedeutung als Laichplatz	Bedeutung für Larven	Öko-Wert		
1	Ausrinn Seewalchen	Nordufer	7153	219	33	Megalithal	50	0	0	seicht	5	Ufermauer	50	3	4	2
						Makrolithal	20	0	0			Blockwurf	50			
						Mesolithal	0	30	10	mittel	10	Steg	0			
						Akal	10	20	10							
						Psammal	0	20	30			tief	1			
						Petal	0	0	40

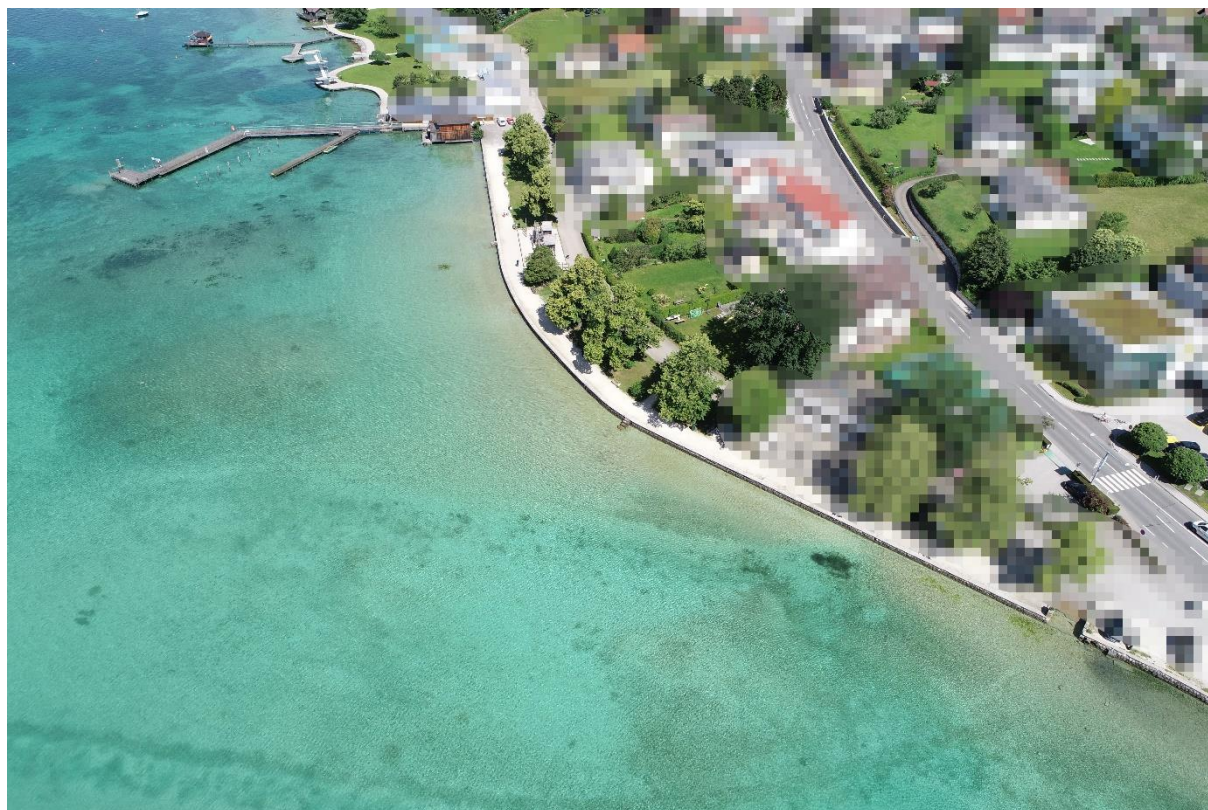
Abbildung 80: Luftbild des Bereichs Uferpromenade Seewalchen.

#	Bereich	Uferabschnitt	Fläche	Uferlänge	Breite	Substrat	Tiefen			Muschelbewuchs	Wasser-Land Übergang		Bedeutung als Laichplatz	Bedeutung für Larven	Öko-Wert	
							seicht	mittel	tief		seicht	100				
3	Uferpromenade Seewalchen	Nordufer	11645	164	71	Megalithal	0	0	0	seicht	0	Ufermauer	100	3	3	2
						Makrolithal	0	0	0			Blockwurf	0			
						Mesolithal	0	30	50	mittel	5	Steg	0			
						Mikrolithal	30	55	0							
						Akal	70	15	0							
						Psammal	0	0	0	tief	10	Natürlich	0			
Petal	0	0	50

Die Gründe für die Abweichung der Experteneinschätzungen und des ÖKO-Werts sind: es handelt sich zwar um eine große Kiesfläche, jedoch gibt es erstens aufgrund der Uferverbauung beinahe keinen natürlichen Wasser-Land Übergang und somit nur wenig unkolmatiertes Laichsubstrat. Zweitens ist die Fläche gegenüber Wind und Wellenschlag exponiert und bietet keine Makrophytenbestände, Totholzstrukturen und Buchtsituationen.

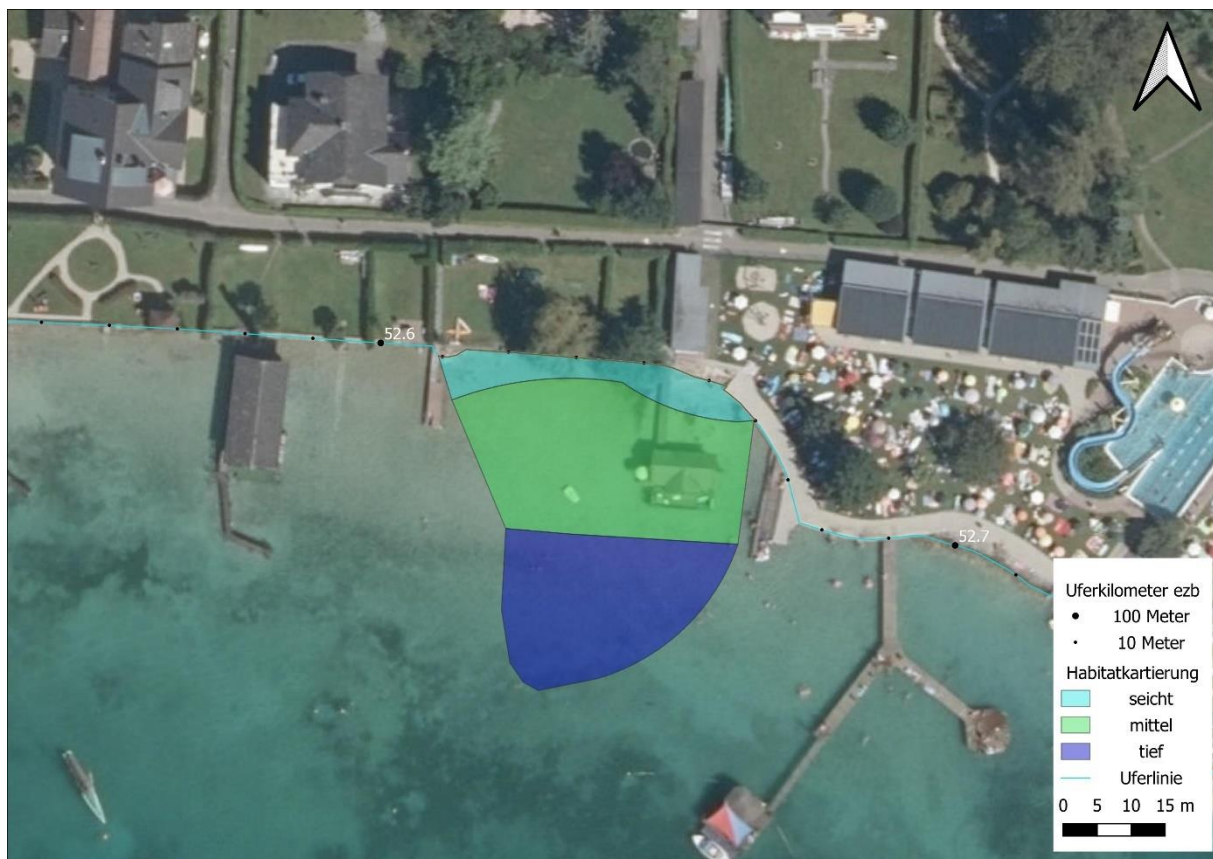
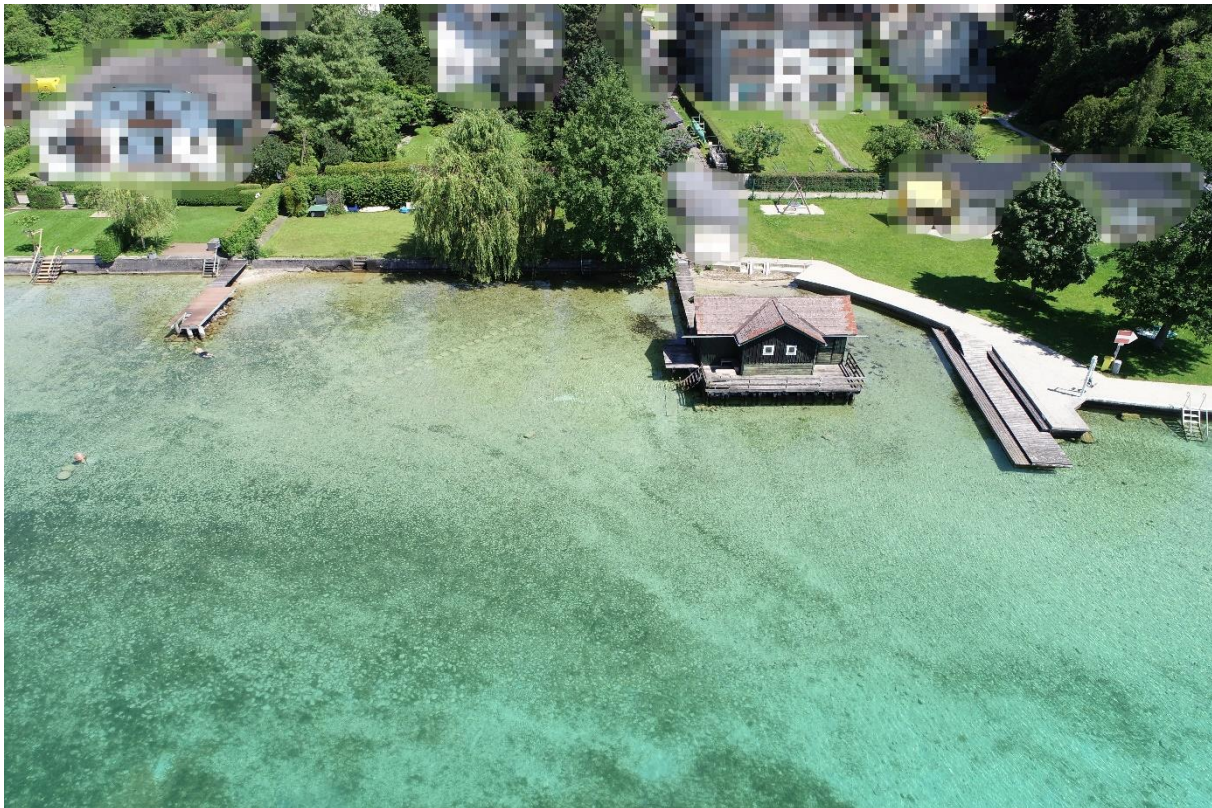
Abbildung 81: Polygone des Bereichs Wasserskizentrum Seewalchen.

Abbildung 82: Luftbild des Bereichs Wasserskizentrum Seewalchen.

#	Bereich	Uferabschnitt	Fläche	Uferlänge	Breite	Substrat	seicht	mittel	tief	Muschelbewuchs	Wasser-Land Übergang		Bedeutung als Laichplatz	Bedeutung für Larven	Öko-Wert	
4	Wasserskizentrum Seewalchen	Nordufer	1614	51	32	Megalithal	0	0	0	seicht	0	Ufermauer	100	4	4	2
						Makrolithal	0	0	0			Blockwurf	0			
						Mesolithal	0	30	10	mittel	1	Steg	0			
						Akal	20	10	0							
						Psammal	20	10	0			Natürlich	0			
						Petal	0	0	90	tief	0

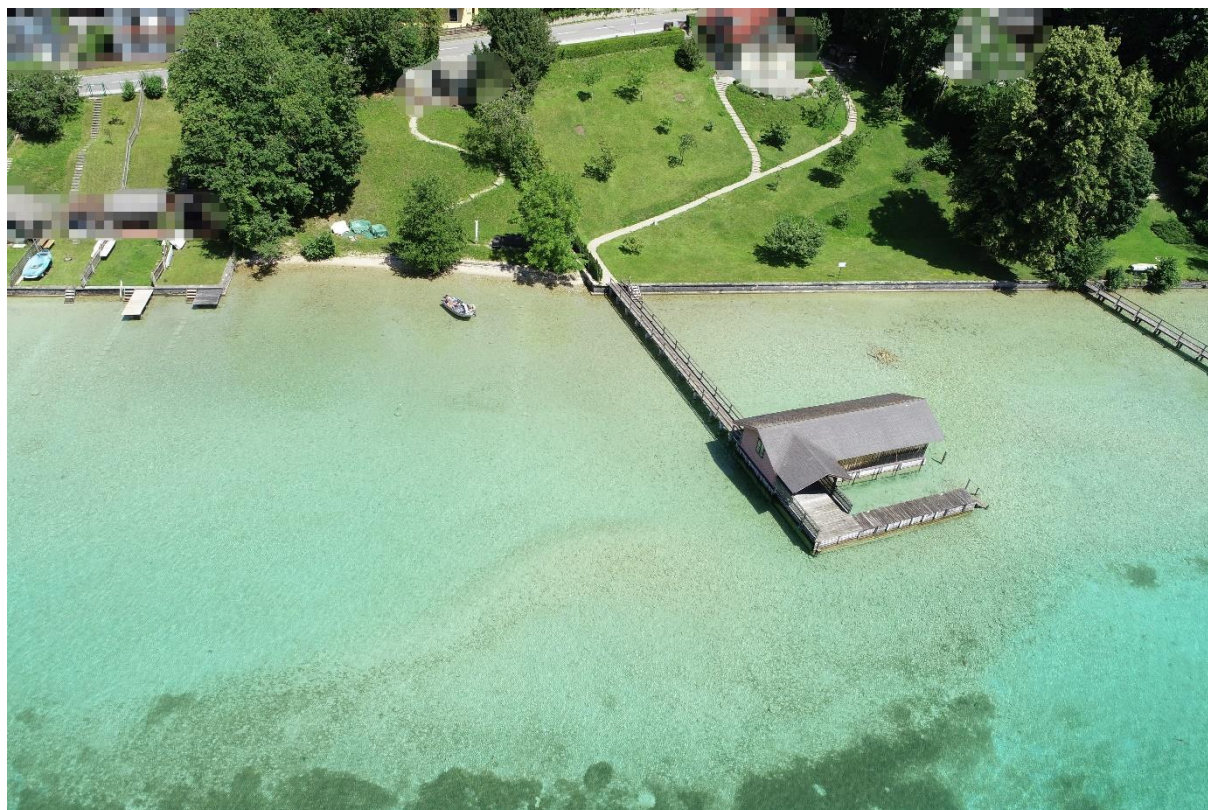
Abbildung 84: Luftbild des Bereichs Seewalchen Bootshäuser.

#	Bereich	Uferabschnitt	Fläche	Uferlänge	Breite	Substrat	Tiefe			Muschelbewuchs	Wasser-Land Übergang		Bedeutung als Laichplatz	Bedeutung für Larven	Öko-Wert	
							seicht	mittel	tief							
5	Seewalchen Bootshäuser	Nordufer	3867	88	44	Megalithal	0	0	0	seicht	0	Ufermauer	60	3	2	2
						Makrolithal	0	0	0			Blockwurf	0			
						Mesolithal	20	30	10	mittel	1	Steg	0			
						Mikrolithal	50	30	0							
						Akal	30	10	0							
						Psammal	0	30	40	tief	0	Natürlich	40			
Petal	0	0	50

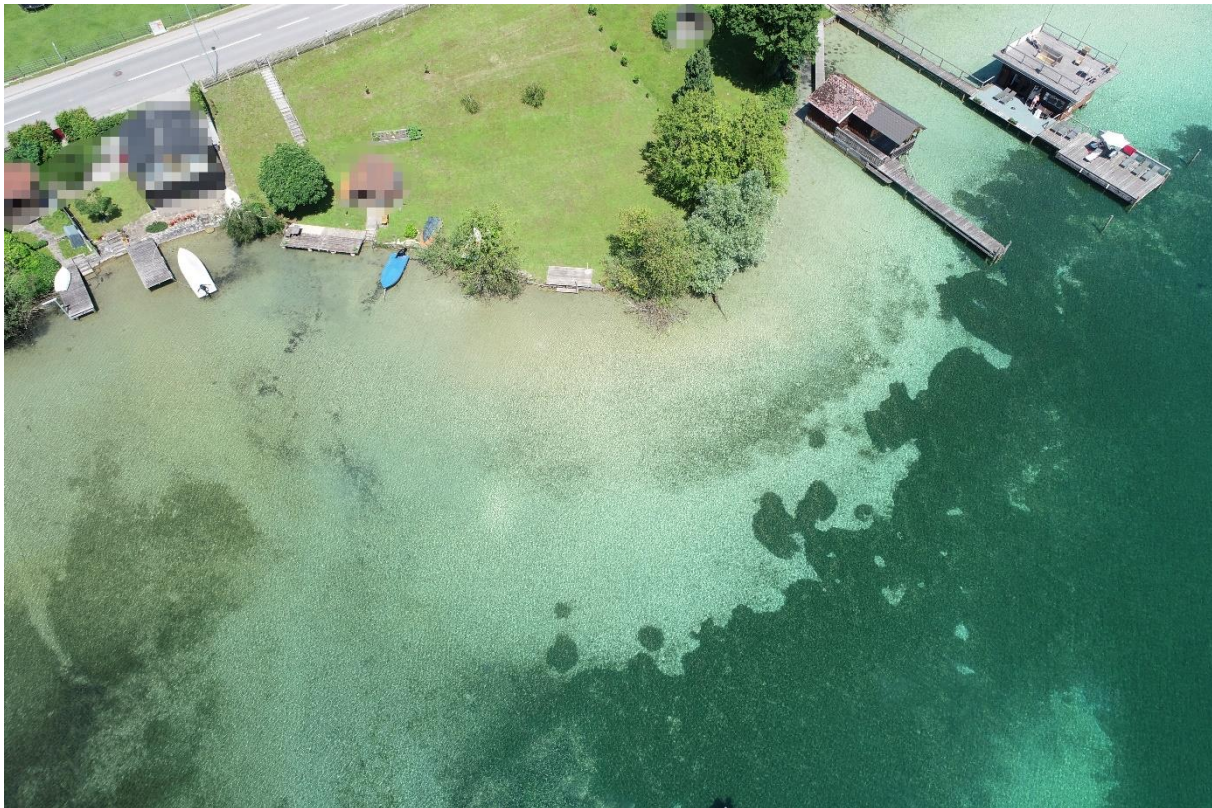
Abbildung 86: Luftbild des Bereichs Moos.

#	Bereich	Uferabschnitt	Fläche	Uferlänge	Breite	Substrat	seicht	mittel	tief	Muschelbewuchs	Wasser-Land Übergang		Bedeutung als Laichplatz	Bedeutung für Larven	Öko-Wert	
6	Moos	Nordufer	1941	63	31	Megalithal	10	0	0	seicht	0	Ufermauer	100	4	3	2
						Makrolithal	0	0	0			Blockwurf	0			
						Mesolithal	10	60	20	mittel	1	Steg	0			
						Mikrolithal	60	20	10							
						Akal	20	10	0							
						Psammal	0	10	0	tief	0	Natürlich	0			
Petal	0	0	70

Die Gründe für die Abweichung der Experteneinschätzungen und des ÖKO-Werts sind bei dieser Fläche wiederum die Uferverbauung, sowie die fehlenden Larven- und Jungfischhabitats. Es handelt sich zwar um eine große Kiesfläche, jedoch gibt es erstens aufgrund der Uferverbauung keinen natürlichen Wasser-Land Übergang und somit praktisch kein unkolmatiertes Laichsubstrat. Zweitens ist die Fläche gegenüber Wind und Wellenschlag exponiert und bietet keine Makrophytenbestände, Totholzstrukturen, Buchtsituationen.

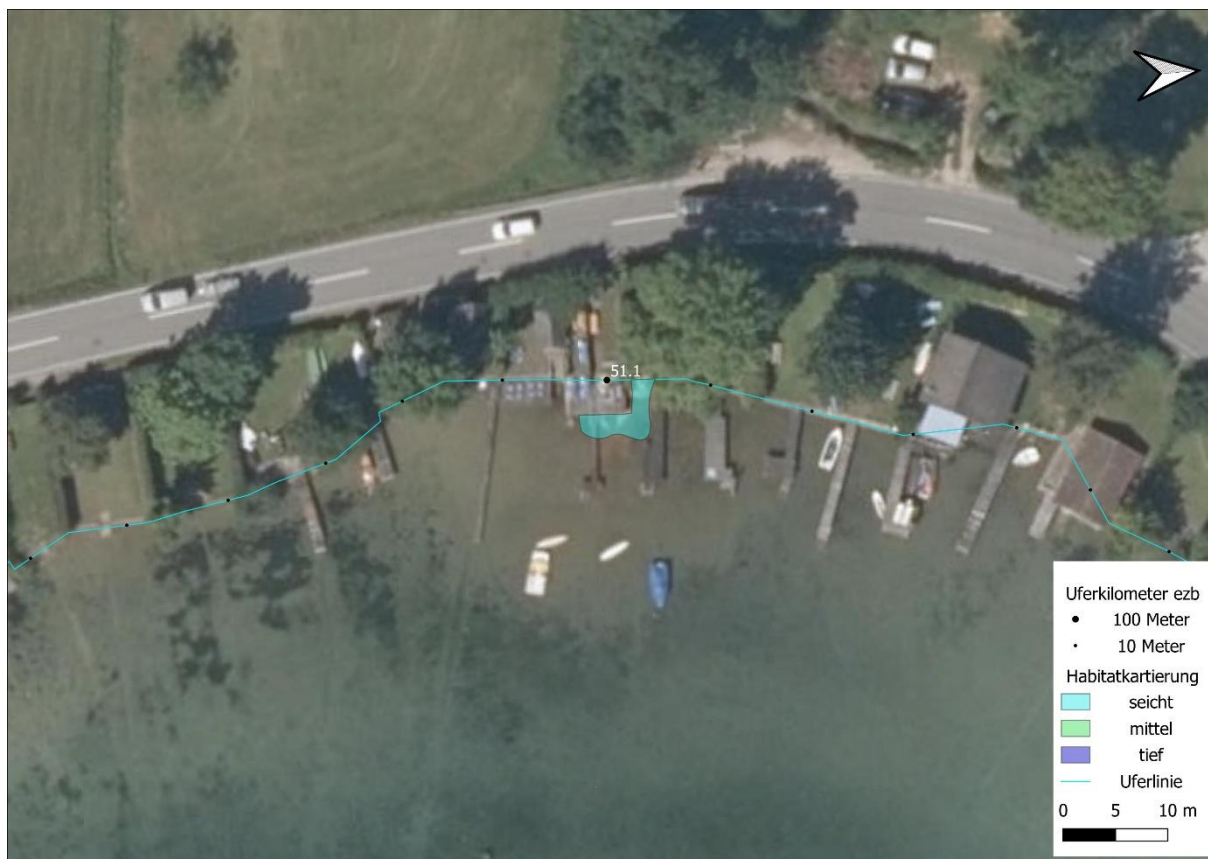
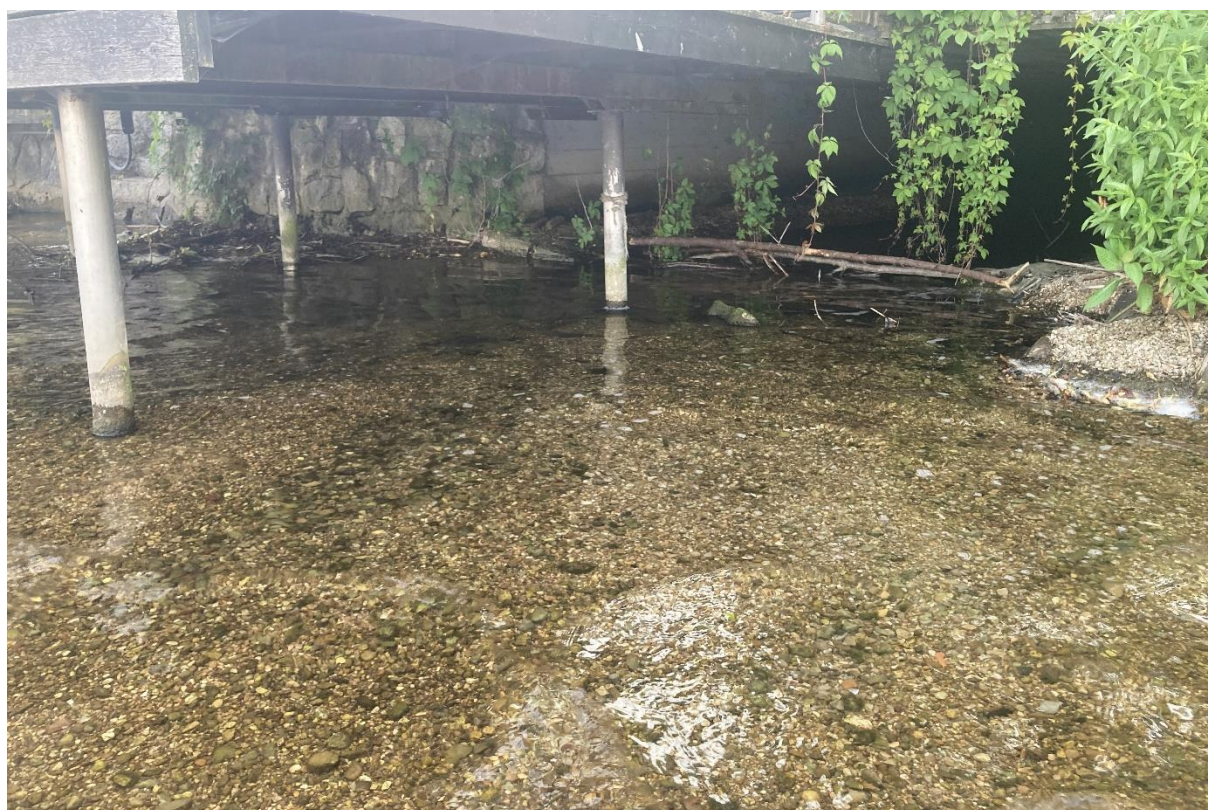
Abbildung 87: Polygone des Bereichs Gerlhamerbach Schwemmkegel.

Abbildung 88: Abbildung des Bereichs Gerlhamerbach Schwemmkegel.

#	Bereich	Uferabschnitt	Fläche	Uferlänge	Breite	Substrat	seicht	mittel	tief	Muschelbewuchs	Wasser-Land Übergang		Bedeutung als Laichplatz	Bedeutung für Larven	Öko-Wert	
7	Gerthamerbach (Neißingerbach) Schwemmkegel	Nordufer	20	11	2	Megalithal	0	0	0	seicht	0	Ufermauer	100	1	2	3
						Makrolithal	0	0	0			Blockwurf	0			
						Mesolithal	0	0	0	mittel	0	Steg	0			
						Mikrolithal	0	0	0							
						Akal	75	0	0			Natürlich	0			
						Psammal	25	0	0							
Petal	0	0	0

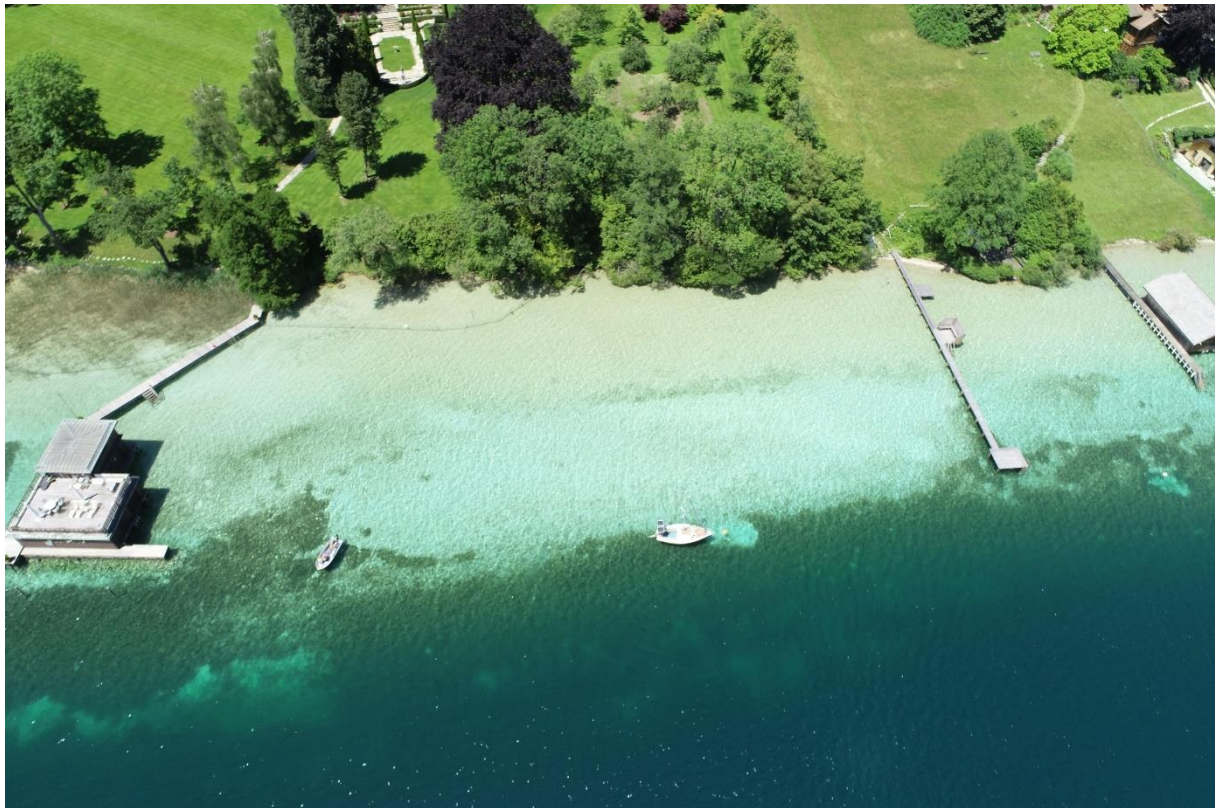
Abbildung 90: Luftbild des Bereichs Litzberg.

#	Bereich	Uferabschnitt	Fläche	Uferlänge	Breite	Substrat	Tiefenklasse			Muschelbewuchs		Wasser-Land Übergang		Bedeutung als Laichplatz	Bedeutung für Larven	Öko-Wert
							seicht	mittel	tief	seicht	tief	Ufermauer	Natürlich			
8	Litzberg	Nordufer	3407	103	33	Megalithal	0	0	0	seicht	0	Ufermauer	0	3	3	1
						Makrolithal	0	0	0			Blockwurf	0			
						Mesolithal	40	50	5	mittel	10	Steg	0			
						Mikrolithal	40	10	0							
						Akal	20	0	0							
						Psammal	0	0	0	tief	1	Natürlich	100			
Petal	0	40	95

Auch bei dieser Fläche bestehen Unterschiede zwischen der ÖKO-Wert Bewertung und den Experteneinschätzungen. Bei der Kartierung konnten überhaupt keine Fische auf der Fläche gesichtet werden, also weder adulte, laichbereite oder laichende Fische, noch Larven oder Jungfische. Die Kolmation des Substrats in der flach auslaufenden seichten Tiefenklasse, sowie fehlende Buchtsituationen, Totholzstrukturen oder Makrophytenbestände können hierfür mögliche Gründe sein. Der ÖKO-Wert erreichte trotzdem die Note 1, weil es zum einen eine große Fläche ist und zum anderen, weil der Wasser-Land Übergang in natürlicher Ausformung vorhanden ist.

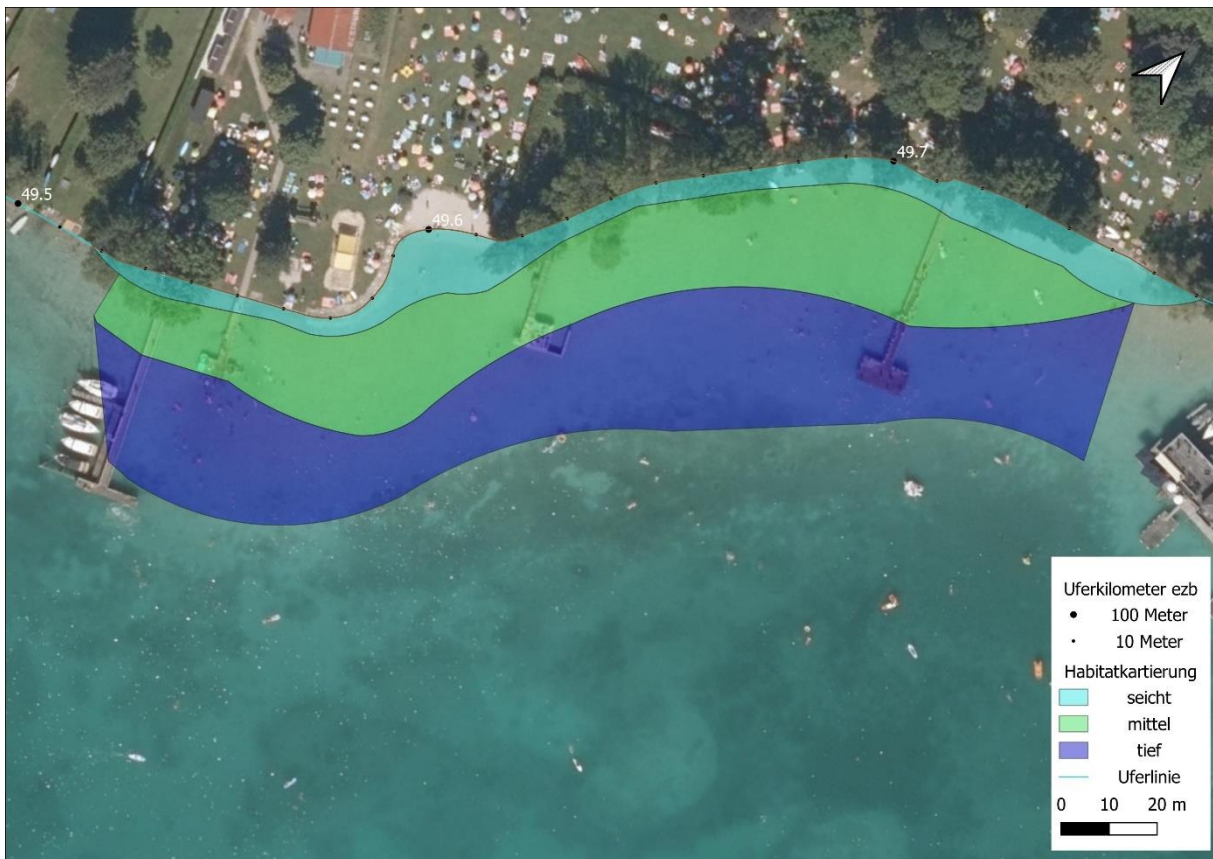
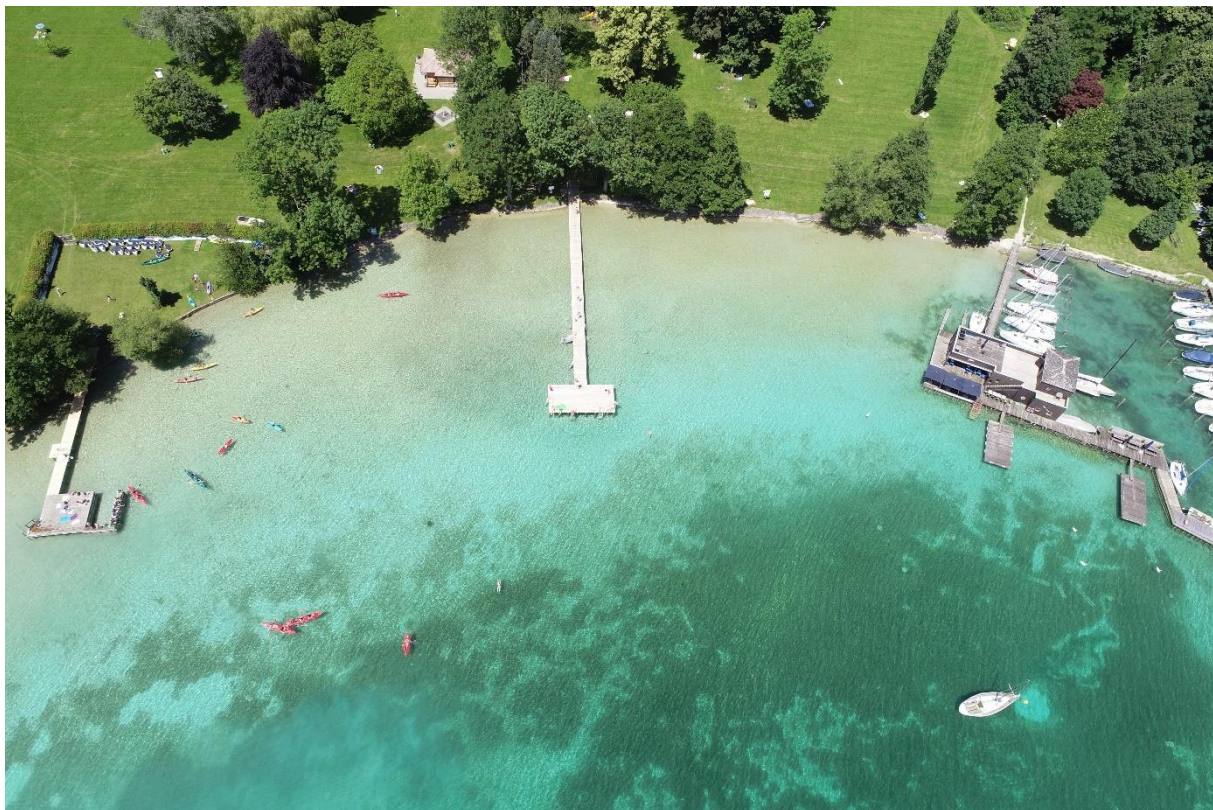
Abbildung 91: Polygone des Bereichs Litzlberg Strandbad.

Abbildung 92: Luftbild des Bereichs Litzlberg Strandbad

#	Bereich	Uferabschnitt	Fläche	Uferlänge	Breite	Substrat	seicht	mittel	tief	Muschelbewuchs	Wasser-Land Übergang		Bedeutung als Laichplatz	Bedeutung für Larven	Öko-Wert	
							0	0	0		seicht	0				Ufermauer
9	Litzberg Strandbad	Nordufer	10336	254	41	Megalithal	0	0	0	seicht	0	Ufermauer	20	2	2	2
						Makrolithal	0	0	0			Blockwurf	0			
						Mesolithal	10	60	10	mittel	0	Steg	0			
						Mikrolithal	40	20	0							
						Akal	50	0	0	tief	0	Natürlich	80			
						Psammal	0	0	0							
Petal	0	20	90

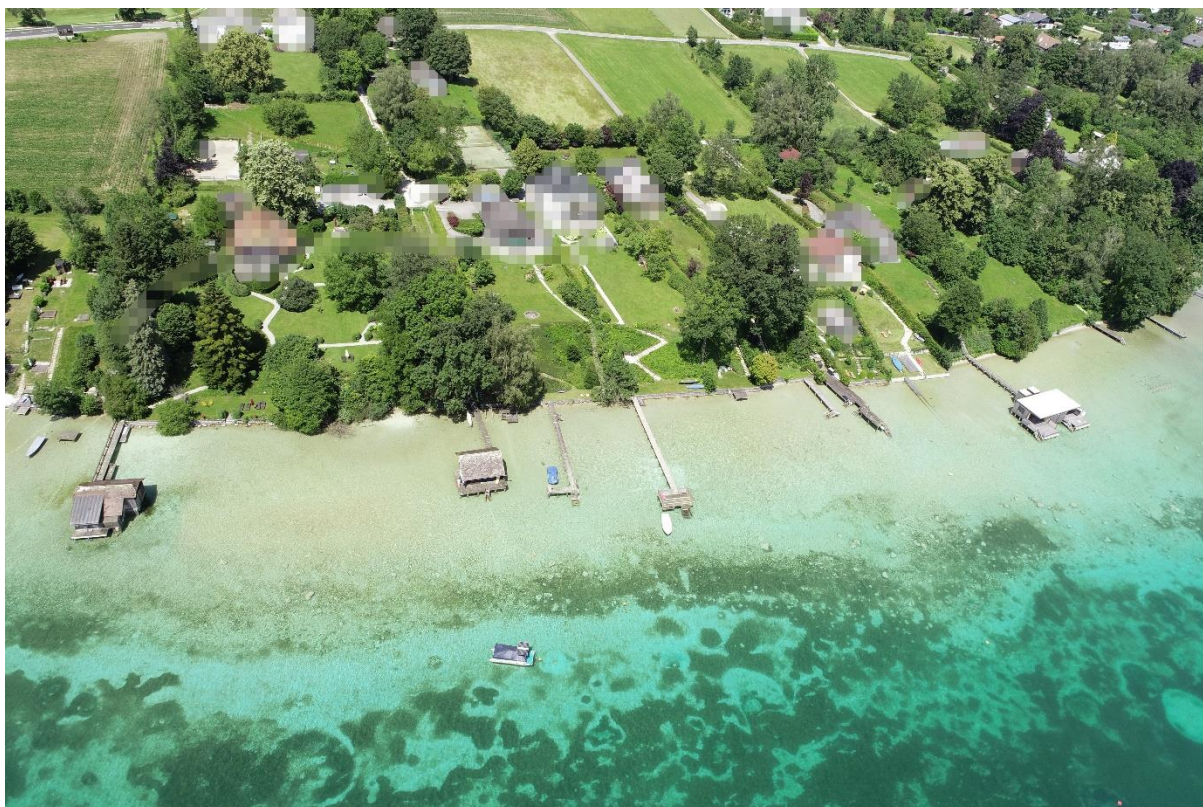
Abbildung 94: Luftbild des Bereichs Buchberg.

#	Bereich	Uferabschnitt	Fläche	Uferlänge	Breite	Substrat	Tiefe			Muschelbewuchs	Wasser-Land Übergang		Bedeutung als Laichplatz	Bedeutung für Larven	Öko-Wert	
							seicht	mittel	tief							
10	Buchberg	Nordufer	22789	523	44	Megalithal	0	0	0	seicht	0	Ufermauer	90	4	1	2
						Makrolithal	0	0	0			Blockwurf	0			
						Mesolithal	20	40	40	mittel	1	Steg	0			
						Mikrolithal	40	40	10							
						Akal	30	20	0							
						Psammal	10	0	0	tief	0	Natürlich	10			
Petal	0	0	50

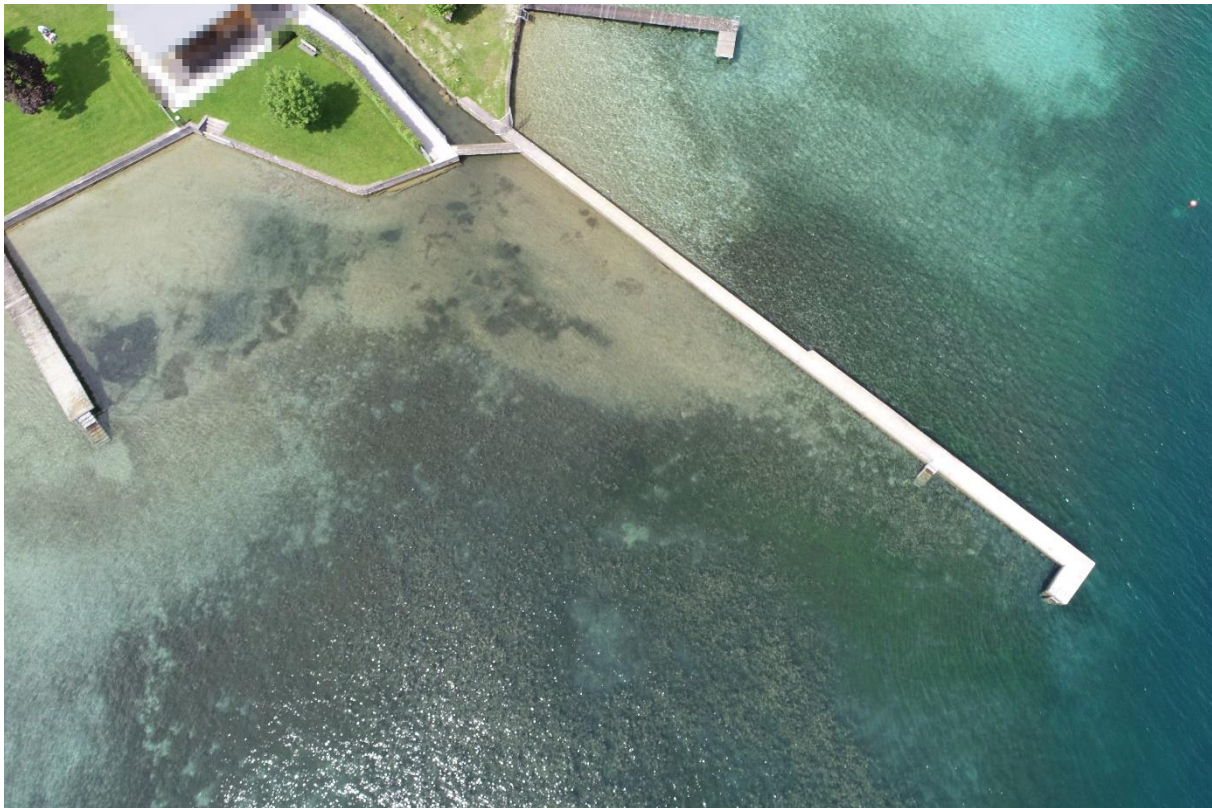
Abbildung 98: Luftbild des Bereichs Mühlbach Schwemmkegel.

#	Bereich	Uferabschnitt	Fläche	Uferlänge	Breite	Substrat	Tiefenklasse			Muschelbewuchs	Wasser-Land Übergang		Bedeutung als Laichplatz	Bedeutung für Larven	Öko-Wert	
							seicht	mittel	tief		seicht	tief				
12	Mühlbach Schwemmkegel	Westufer-Nord	1332	11	53	Megalithal	0	0	0	seicht	0	Ufermauer	100	4	4	2
						Makrolithal	0	0	0			Blockwurf	0			
						Mesolithal	0	10	10	mittel	0	Steg	0			
						Akal	0	30	0							
						Psammal	0	30	0							
						Petal	0	0	80			tief	20
