# Erhebung essentieller Habitats für die Fischfauna des Attersees – Gewässerbereiche mit besonderer ökologischer Funktion

März 2025

Im Auftrag der  
Oberösterreichischen Landesregierung  
Abt. Wasserwirtschaft, Wasserwirtschaftliche Planung

ezb – TB Zauner GmbH

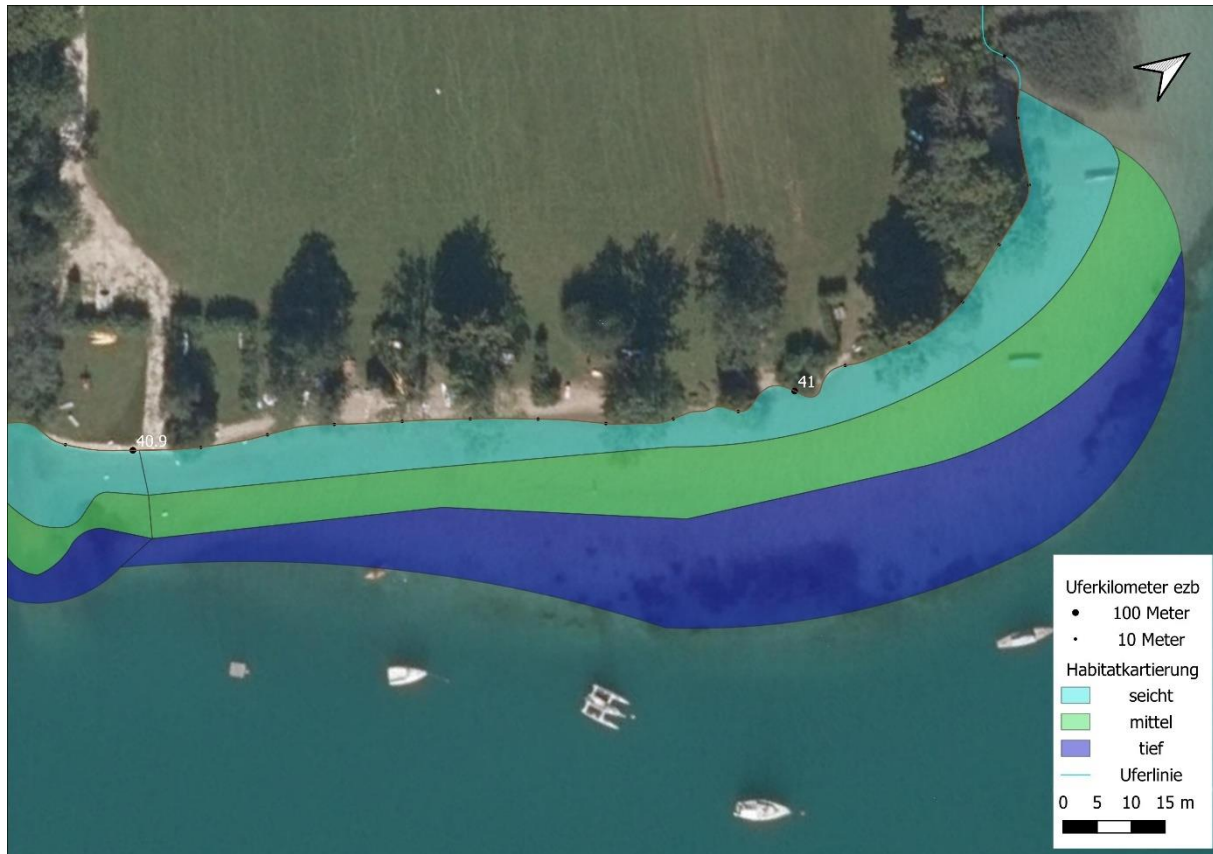
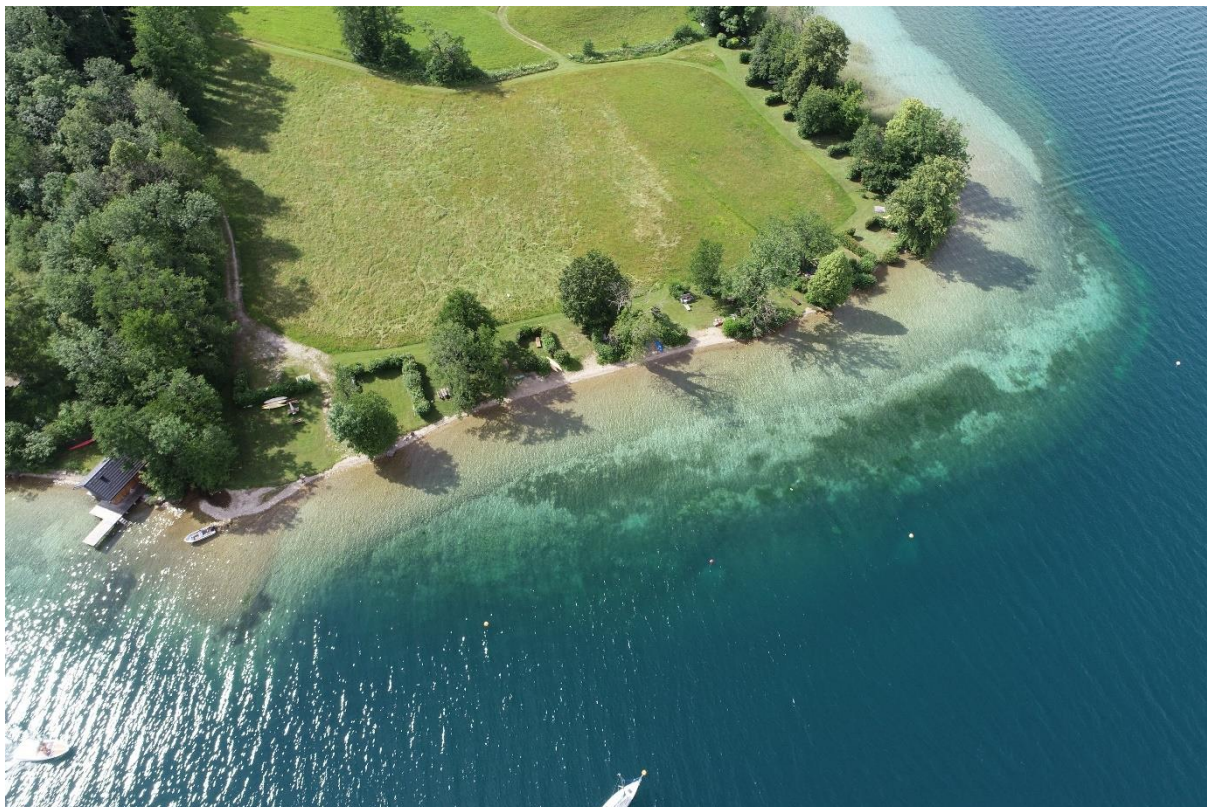
Abbildung 101: Polygone des Bereichs Bei Ackerlingbach.

Abbildung 102: Luftbild des Bereichs Bei Ackerlingbach.

#	Bereich	Uferabschnitt	Fläche	Uferlänge	Breite	Substrat			Muschelbewuchs		Wasser-Land Übergang		Bedeutung als Laichplatz	Bedeutung für Larven	Öko-Wert	
						seicht	mittel	tief	seicht	tief	Ufermauer	Natürlich				
14	Bei Ackerlingbach	Westufer-Nord	4807	163	29	Megalithal	0	0	0	seicht	1	Ufermauer	0	2	2	1
						Makrolithal	0	0	0			Blockwurf	0			
						Mesolithal	10	50	5	mittel	30	Steg	0			
						Mikrolithal	40	20	5							
						Akal	40	0	0							
						Psammal	10	10	0	tief	5	Natürlich	100			
Petal	0	20	90

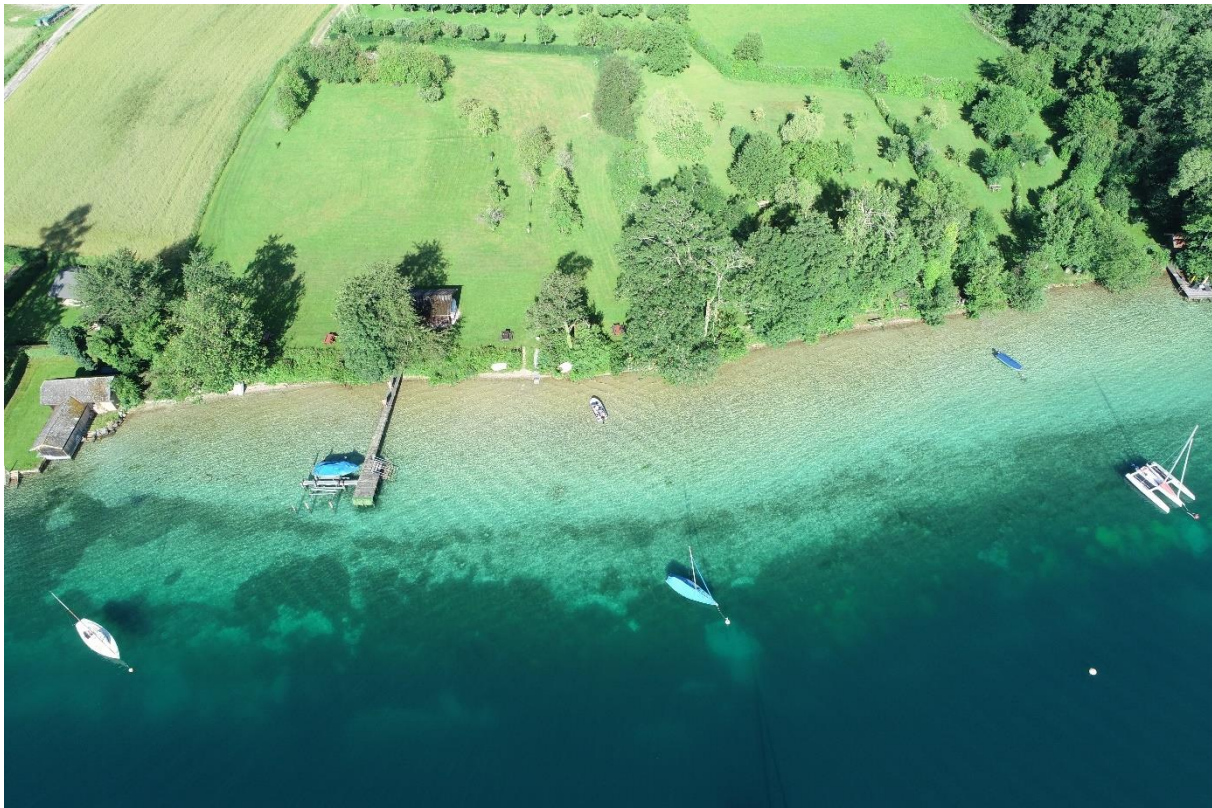
Abbildung 106: Luftbild des Bereichs Nußdorf.

#	Bereich	Uferabschnitt	Fläche	Uferlänge	Breite	Substrat			Muschelbewuchs		Wasser-Land Übergang		Bedeutung als Laichplatz	Bedeutung für Larven	Öko-Wert	
						seicht	mittel	tief	seicht	tief	Ufermauer	Natürlich				
16	Nußdorf	Westufer-Nord	2455	128	19	Megalithal	0	0	0	seicht	1	Ufermauer	0	3	2	1
						Makrolithal	0	0	10			Blockwurf	0			
						Mesolithal	0	50	20	mittel	5	Steg	0			
						Akal	40	0	0							
						Psammal	0	0	0							
						Petal	0	40	60	tief	0	Natürlich	100

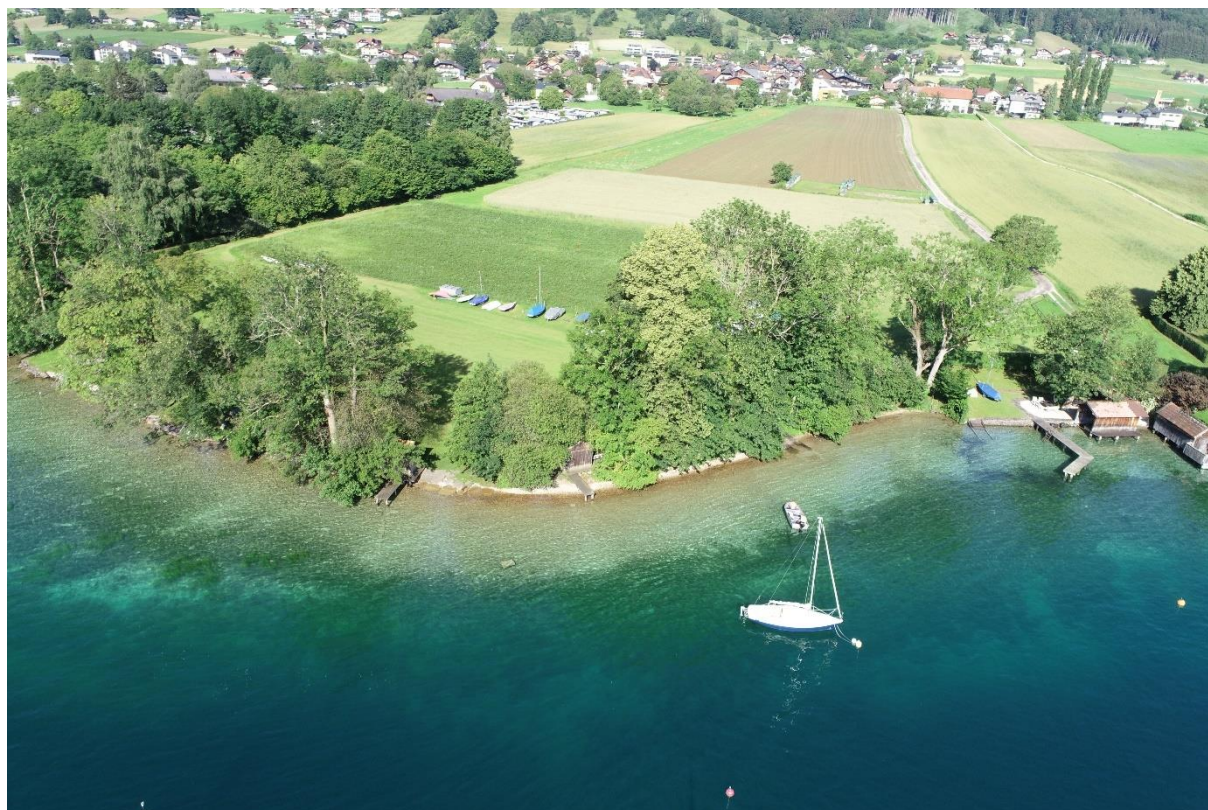
Abbildung 108: Luftbild des Bereichs Nußdorf Bootswiese.

#	Bereich	Uferabschnitt	Fläche	Uferlänge	Breite	Substrat	Tiefe			Muschelbewuchs	Wasser-Land Übergang		Bedeutung als Laichplatz	Bedeutung für Larven	Öko-Wert	
							seicht	mittel	tief							
17	Nußdorf Bootswiese	Westufer-Nord	827	78	11	Megalithal	0	0	0	seicht	0	Ufermauer	60	2	2	2
						Makrolithal	0	10	10		0	Blockwurf	0			
						Mesolithal	20	50	10	mittel	15	Steg	40			
						Mikrolithal	30	10	0							
						Akal	50	0	0	tief	0	Natürlich	0			
						Psammal	0	0	0							
Petal	0	30	80

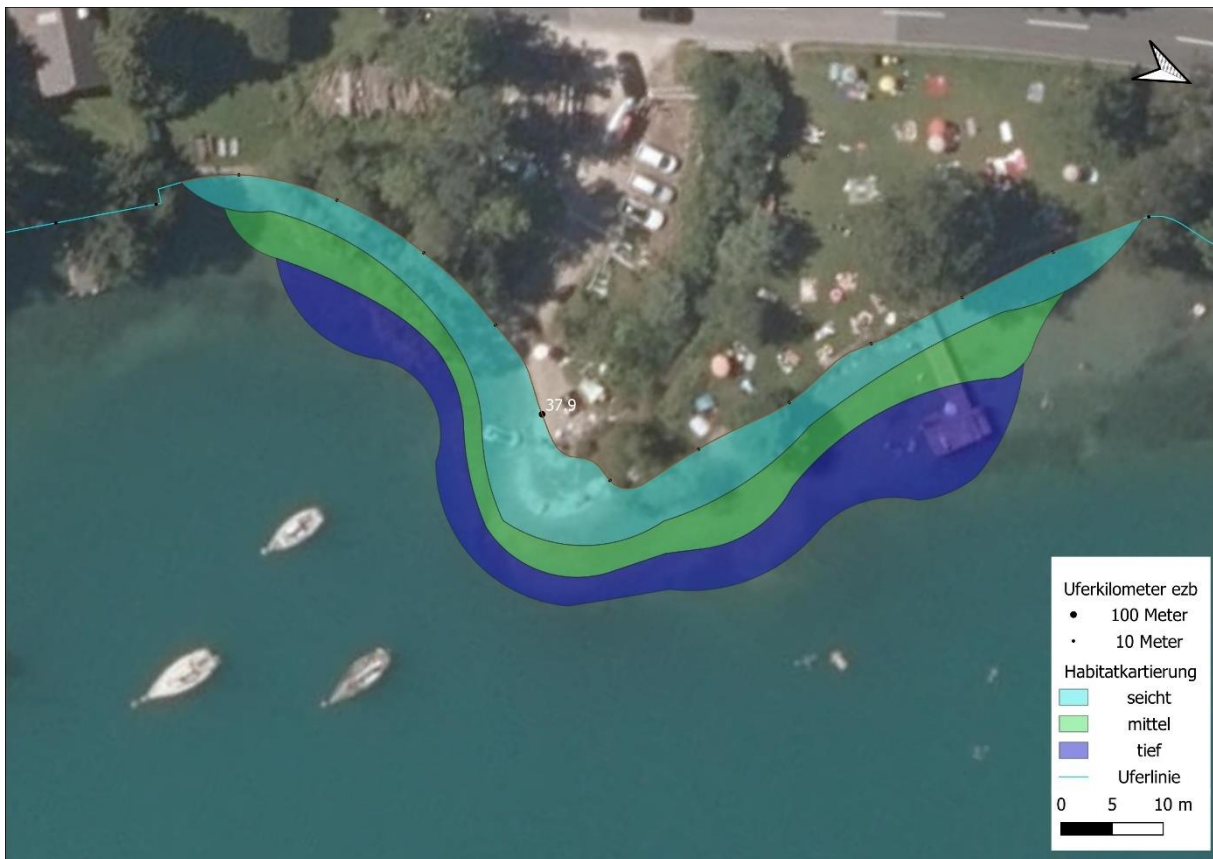
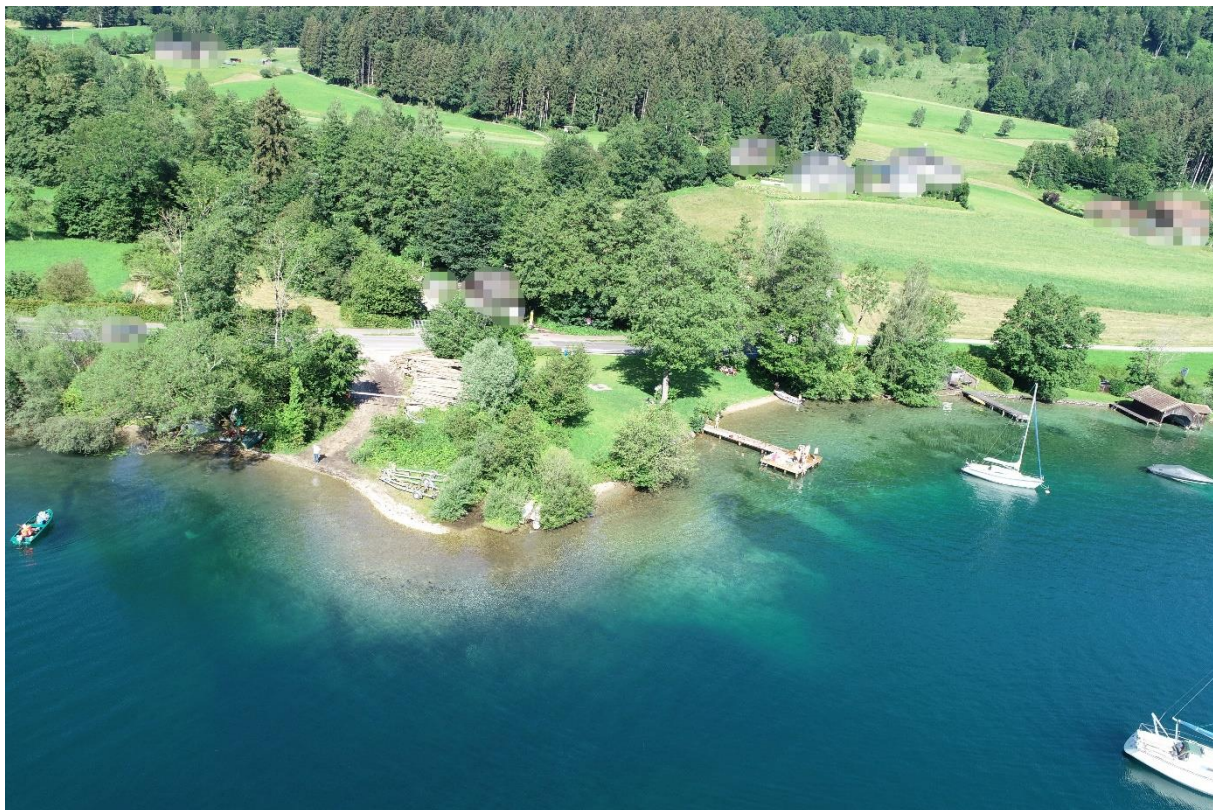
Abbildung 111: Polygone des Bereichs Zellerbach Schwemmkegel erweitert.

Abbildung 112: Luftbild des Bereichs Zellerbach Schwemmkegel erweitert.

#	Bereich	Uferabschnitt	Fläche	Uferlänge	Breite	Substrat	seicht	mittel	tief	Muschelbewuchs	Wasser-Land Übergang		Bedeutung als Laichplatz	Bedeutung für Larven	Öko-Wert	
19	Zellerbach Schwemmkegel erweitert	Westufer-Süd	1249	115	11	Megalithal	0	0	0	seicht	1	Ufermauer	0	1	2	1
						Makrolithal	0	0	0			Blockwurf	0			
						Mesolithal	10	30	10	mittel	15	Steg	0			
						Mikrolithal	50	50	0							
						Akal	40	10	20			Natürlich	100			
						Psammal	0	10	30							
Petal	0	0	40

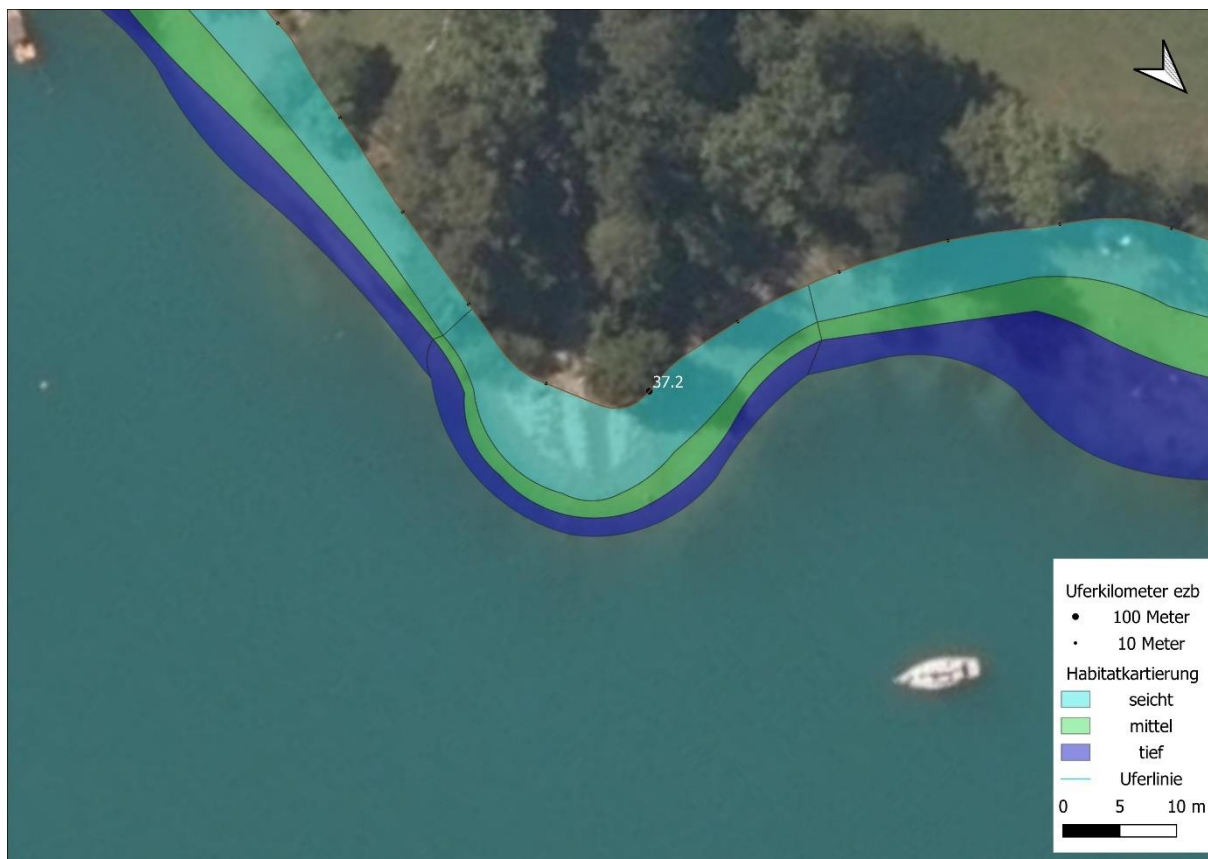
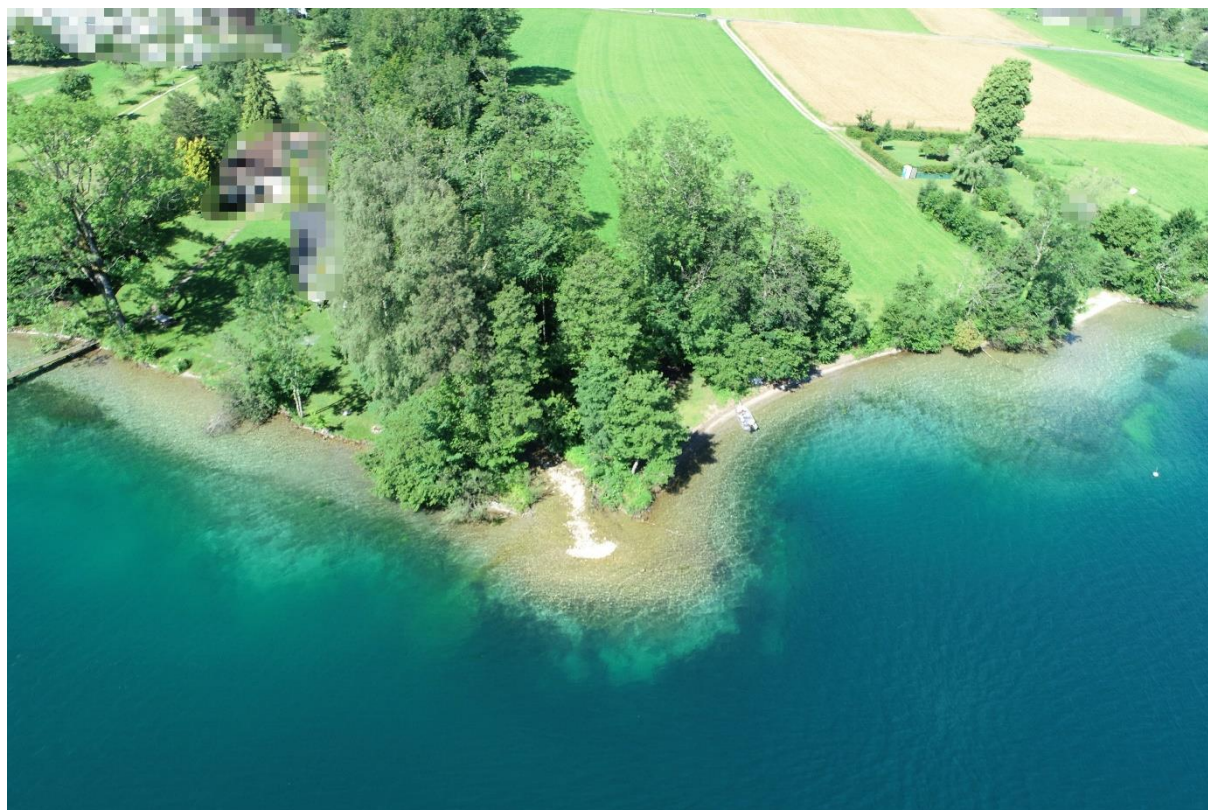
Abbildung 115: Polygone des Bereichs Dexelbach Schwemmkegel.

#	Bereich	Uferabschnitt	Fläche	Uferlänge	Breite	Substrat	Tiefe			Muschelbewuchs	Wasser-Land Übergang		Bedeutung als Laichplatz	Bedeutung für Larven	Öko-Wert	
							seicht	mittel	tief							
21	Dexelbach	Westufer-Süd	391	37	11	Megalithal	0	0	0	seicht	0	Ufermauer	0	1	1	2
						Makrolithal	0	0	0			Blockwurf	0			
						Mesolithal	20	0	10	mittel	1	Steg	0			
						Mikrolithal	50	40	10							
						Akal	30	40	0							
						Psammal	0	20	40	tief	1	Natürlich	100			
Petal	0	0	40

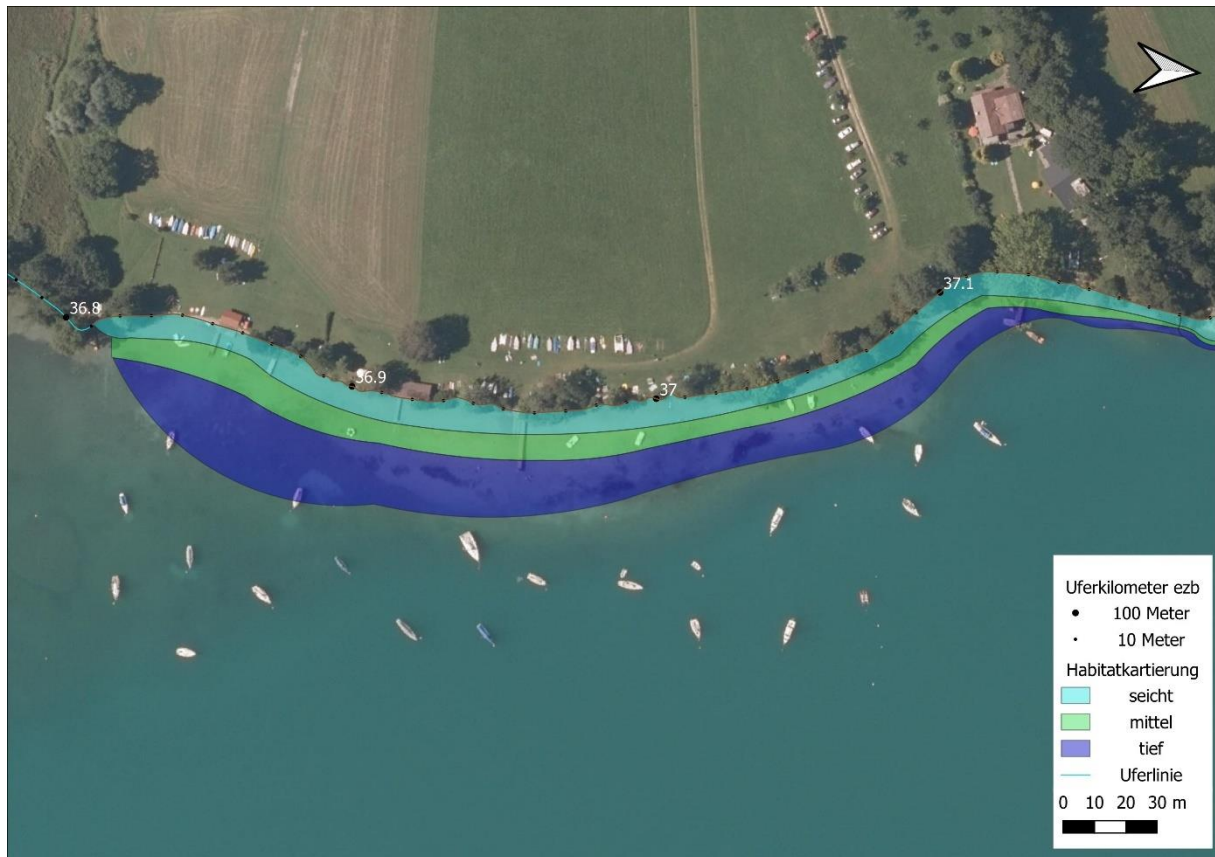
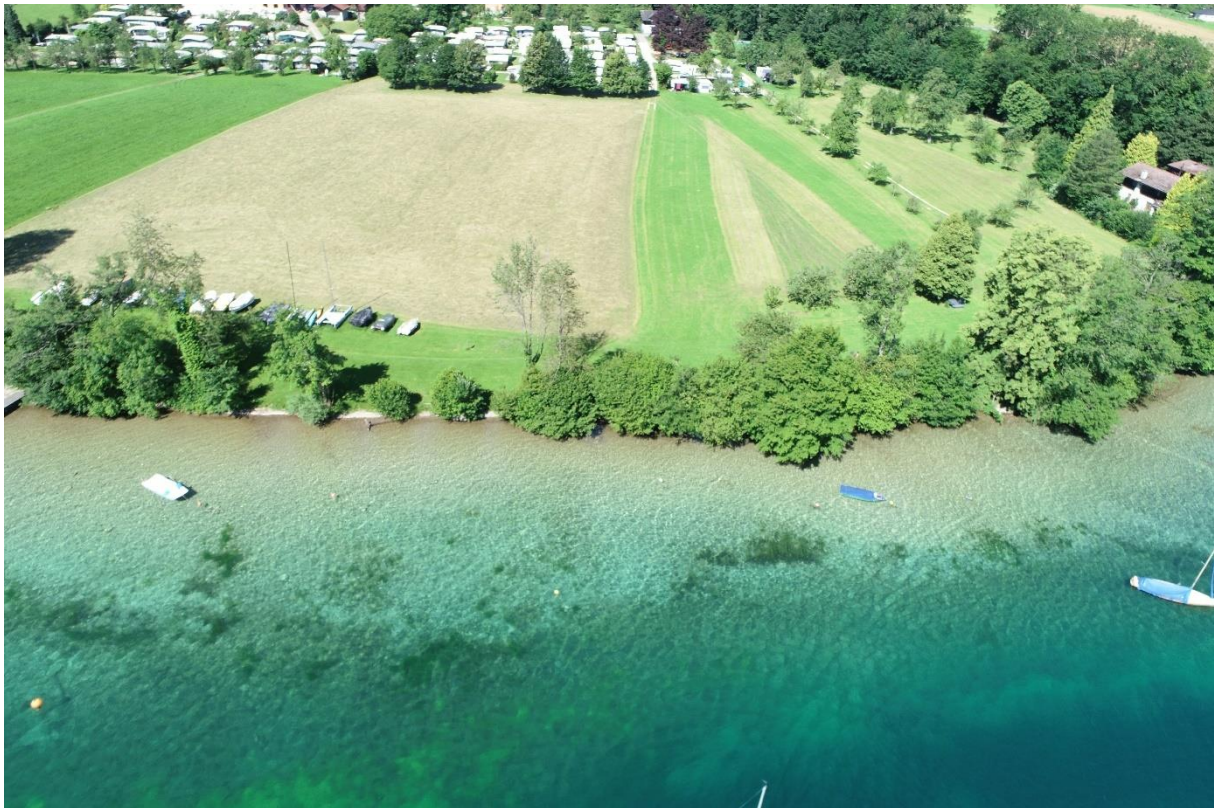
Abbildung 117: Polygone des Bereichs Bei Dexelbach.

#	Bereich	Uferabschnitt	Fläche	Uferlänge	Breite	Substrat	Tiefenklasse			Muschelbewuchs	Wasser-Land Übergang		Bedeutung als Laichplatz	Bedeutung für Larven	Öko-Wert	
							seicht	mittel	tief		Ufermauer	Natürlich				
22	Bei Dexelbach	Westufer-Süd	10008	370	27	Megalithal	0	0	0	seicht	0	Ufermauer	0	3	2	1
						Makrolithal	0	0	0			Blockwurf	0			
						Mesolithal	0	30	20		mittel	5	Steg			
						Akal	60	0	0							
						Psammal	0	0	0	tief			5			
						Petal	0	50	80

Diese Fläche nimmt einen sehr großen Bereich ein, verfügt über eine beinahe ideale Substrat Verteilung und weist einen natürlichen Wasser-Land Übergang auf. Bei der Begehung konnten kleinere Ansammlungen von Larven beobachtet werden und aufgrund von kleineren Makrophytenbeständen sowie den teilweise vorhandenen Einstandssituationen unter den vorstehenden Bäumen wurde die Bedeutung der Fläche für Larven und Jungfische mit hoch bewertet. Jedoch fand sich relevantes Laichsubstrat (unkolmatiert und passende Größenverteilung) in der flach auslaufenden Tiefenklasse Seicht wiederum nur in unmittelbarer Ufernähe, bzw. im Bereich der Wasseranschlagslinie, weshalb die Laichplatzqualität mit mittel bewertet wurde.

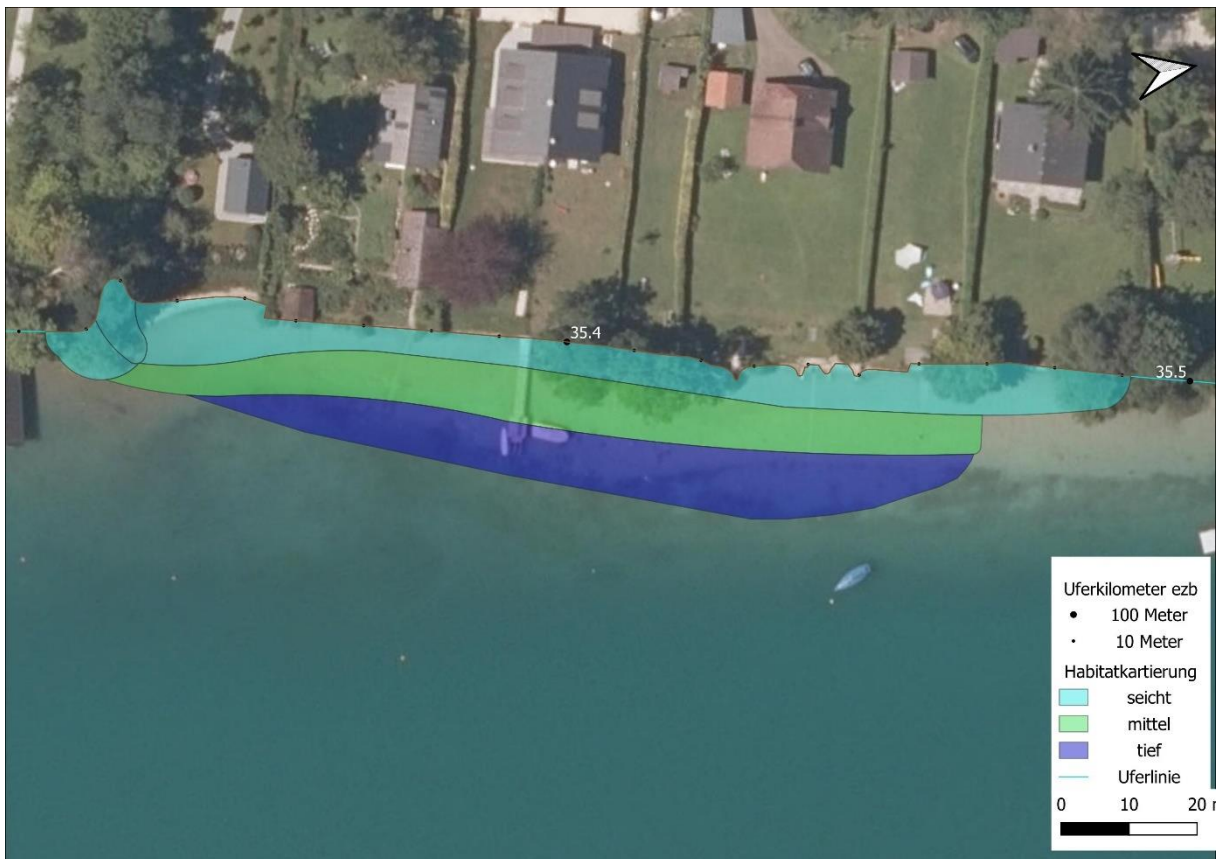
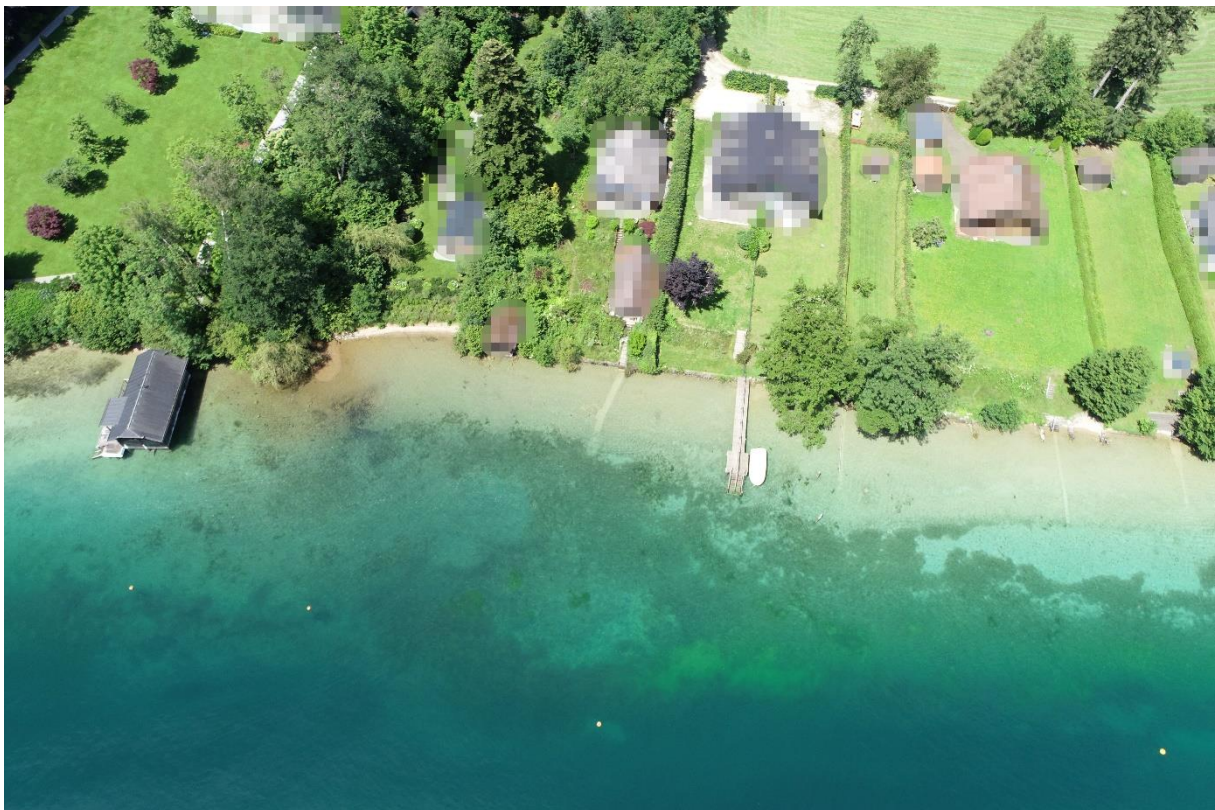
Abbildung 123: Polygone des Bereichs Aich am See und Aich am See Bach Schwemmkegel.

#	Bereich	Uferabschnitt	Fläche	Uferlänge	Breite	Substrat	Tiefe			Muschelbewuchs	Wasser-Land Übergang		Bedeutung als Laichplatz	Bedeutung für Larven	Öko-Wert	
							seicht	mittel	tief		Ufermauer	Blockwurf				
25	Aich am See	Westufer-Süd	2565	165	16	Megalithal	0	0	0	seicht	1	Ufermauer	0	2	3	2
						Makrolithal	0	0	0			Blockwurf	10			
						Mesolithal	40	50	5	mittel	5	Steg	0			
						Mikrolithal	40	30	0							
						Akal	20	20	0	tief	1	Natürlich	90			
						Psammal	0	0	5							
Petal	0	0	90													
27	Aich am See Bach Schwemmkegel	Westufer-Süd	58	11	5	Megalithal	0	0	0	seicht	0	Ufermauer	0	1	2	2
						Makrolithal	0	0	0			Blockwurf	0			
						Mesolithal	0	0	0	mittel	0	Steg	0			
						Mikrolithal	0	0	0							
						Akal	90	0	0	tief		Natürlich	100			
						Psammal	10	0	0							
Petal	0	0	0

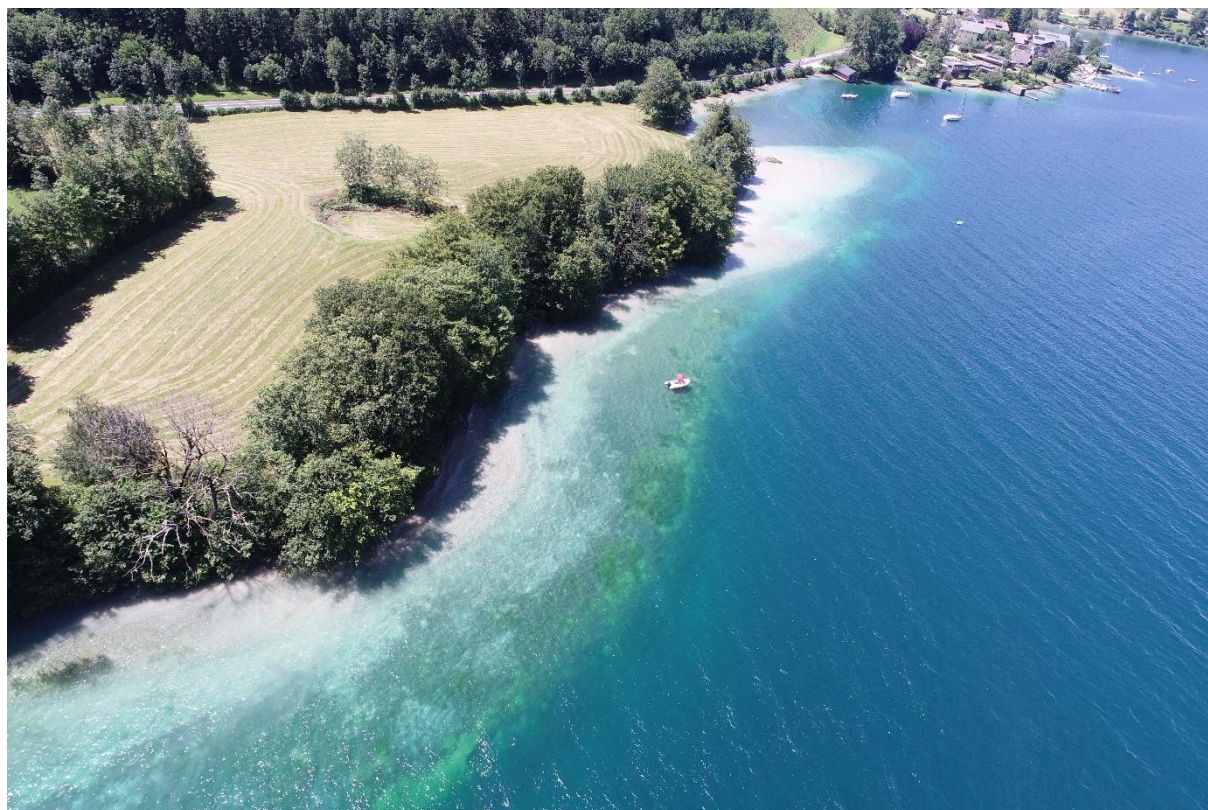
Abbildung 132: Luftbild des Bereichs Seychellen.

#	Bereich	Uferabschnitt	Fläche	Uferlänge	Breite	Substrat	Tiefenklasse			Muschelbewuchs	Wasser-Land Übergang		Bedeutung als Laichplatz	Bedeutung für Larven	Öko-Wert			
							seicht	mittel	tief		Ufermauer	Blockwurf						
32	Seychellen	Westufer-Süd	4446	167	27	Megalithal	0	0	0	seicht	5	Ufermauer	0	4	1	1		
						Makrolithal	0	0	10			Blockwurf	0					
						Mesolithal	40	40	10	mittel	20	Steg	0					
						Mikrolithal	30	20	0									
						Akal	20	0	0			tief	5				Natürlich	100
						Psammal	10	0	0									
Petal	0	40	80

Die Gründe für die Unterschiede hinsichtlich des ÖKO-Werts und der Experteneinschätzung zur Laichplatzqualität finden sich bei dieser Fläche auf der einen Seite in der Größe und dem natürlichen Wasser-Land Übergang (ÖKO-Wert 1) und auf der anderen Seite in eher grobem ungeeignetem leicht kolmatiertem Substrat in der flach auslaufenden Tiefenklasse Seicht (Laichplatzqualität niedrig). Die Fläche weist vor allem für Larven aufgrund der leichten Buchtsituationen und geschwungenen Uferlinie mit anstehender Vegetation eine Bedeutung auf.

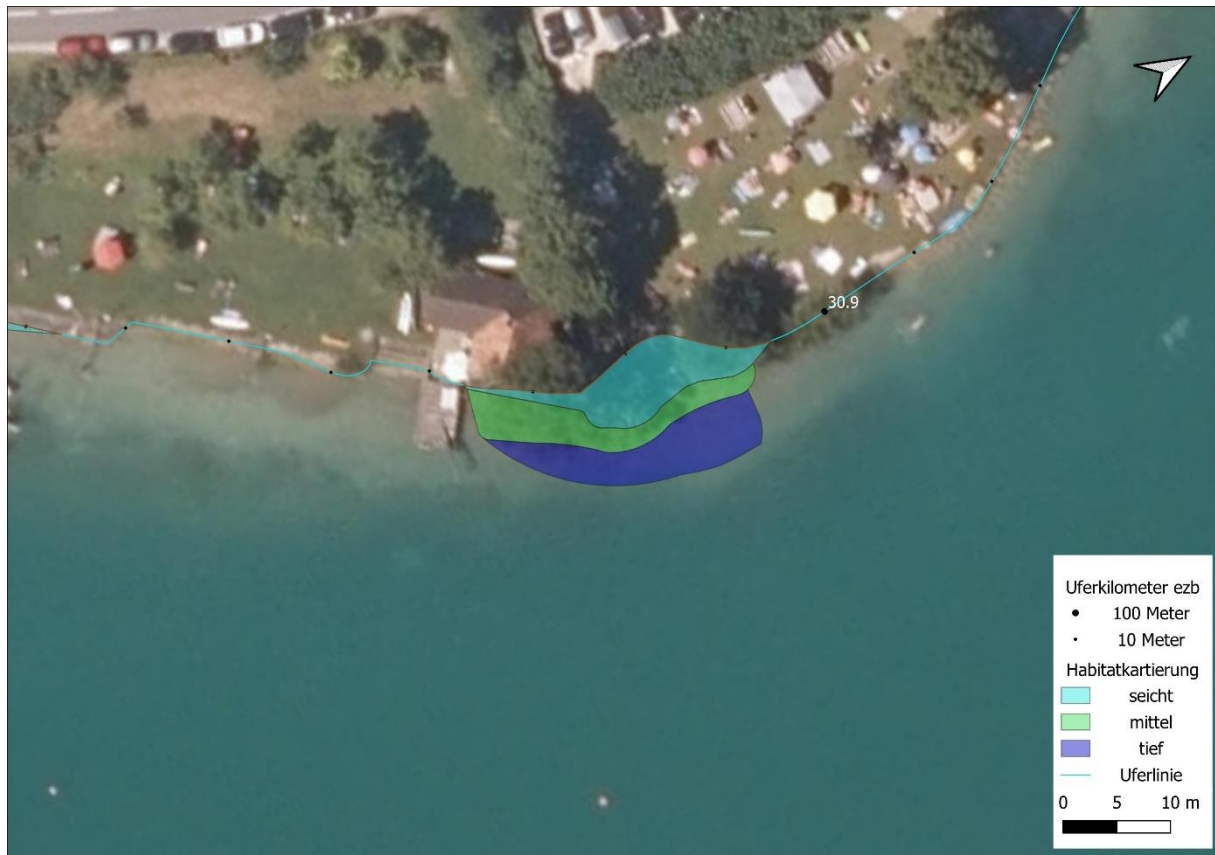
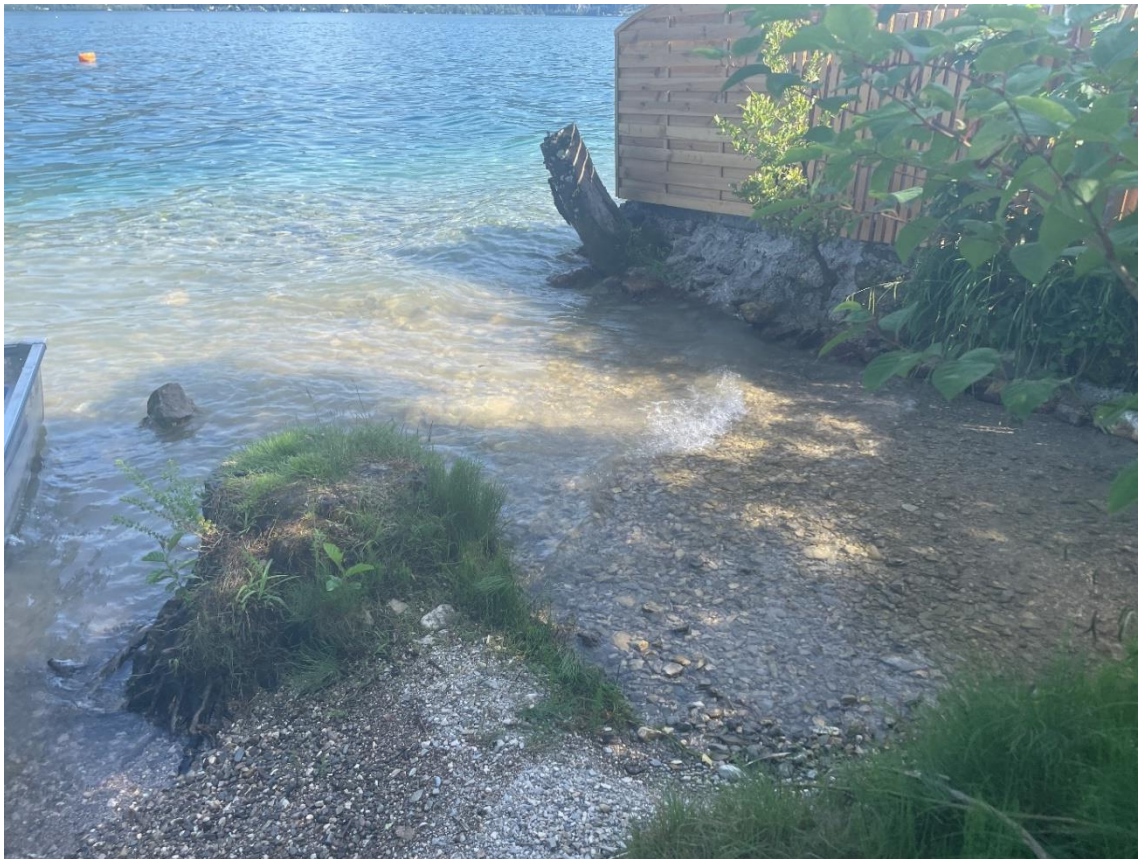
Abbildung 145: Polygone des Bereichs Kolmbauernbach Schwemmkegel.

#	Bereich	Uferabschnitt	Fläche	Uferlänge	Breite	Substrat	seicht	mittel	tief	Muschelbewuchs		Wasser-Land Übergang		Bedeutung als Laichplatz	Bedeutung für Larven	Öko-Wert
										seicht	tief	Ufermauer	Natürlich			
39	Kolmbauernbach Schwemmkegel	Westufer-Süd	258	31	8	Megalithal	0	0	0	seicht	1	Ufermauer	30	3	4	2
						Makrolithal	0	0	10			Blockwurf	0			
						Mesolithal	20	20	30	mittel	30	Steg	0			
						Mikrolithal	40	10	0							
						Akal	30	40	0							
						Psammal	10	20	0	tief	10	Natürlich	70			
Petal	0	10	60

Die Fläche erreichte aufgrund des natürlichen Wasser-Land Übergangs und des Mikrolithal Anteils die ÖKO-Wert Note 2. In unmittelbarer Ufernähe war das Substrat aber kolmatiert und nicht geeignet als Laichplatz, weswegen die Laichplatzqualität mit 3 bewertet wurde. Es konnten auch keine Fische beobachtet werden. Außerdem ist die Fläche für Fischlarven gegenüber Wind und Wellen ungeschützt und bietet keine Strukturen für Jungfische. Es konnten weder Jungfische noch Fischlarven beobachtet werden, deswegen wurde die Bedeutung für Larven und Jungfische mit 4 eingeschätzt.

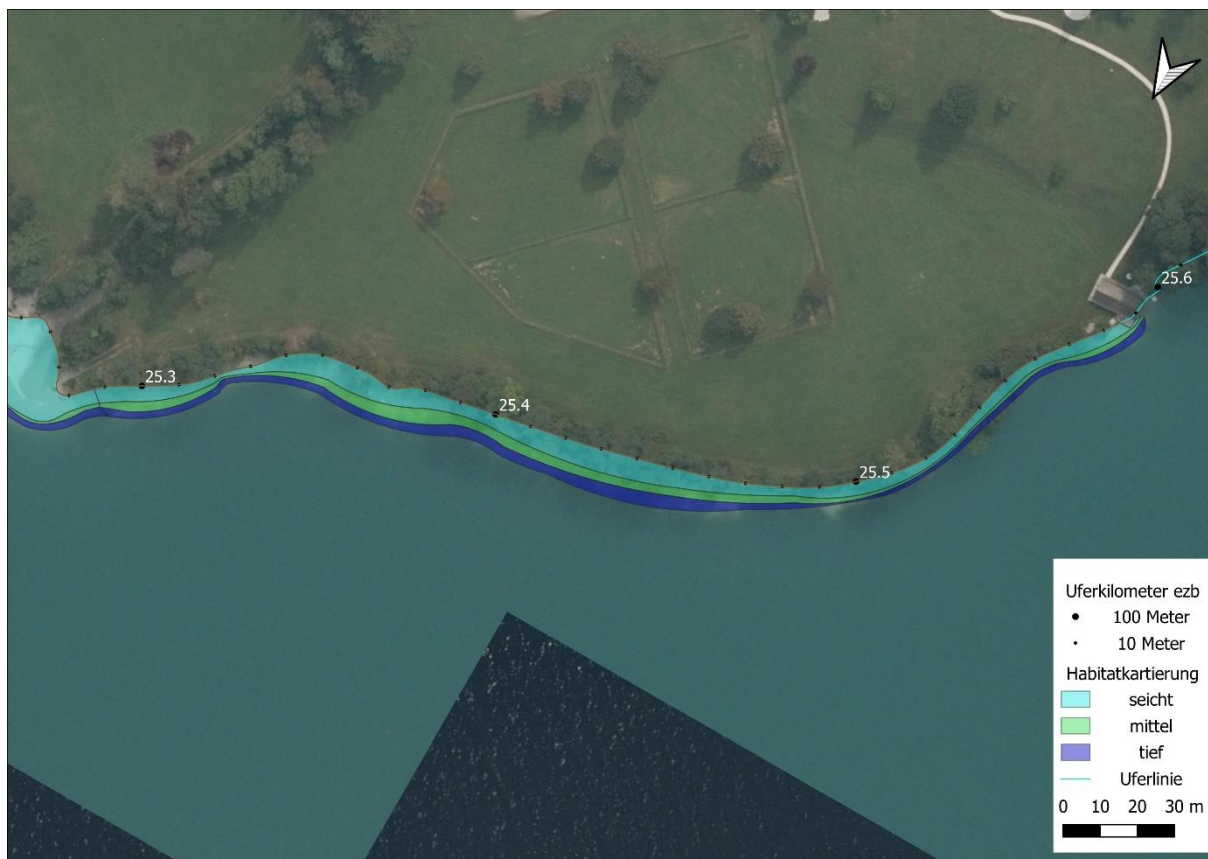
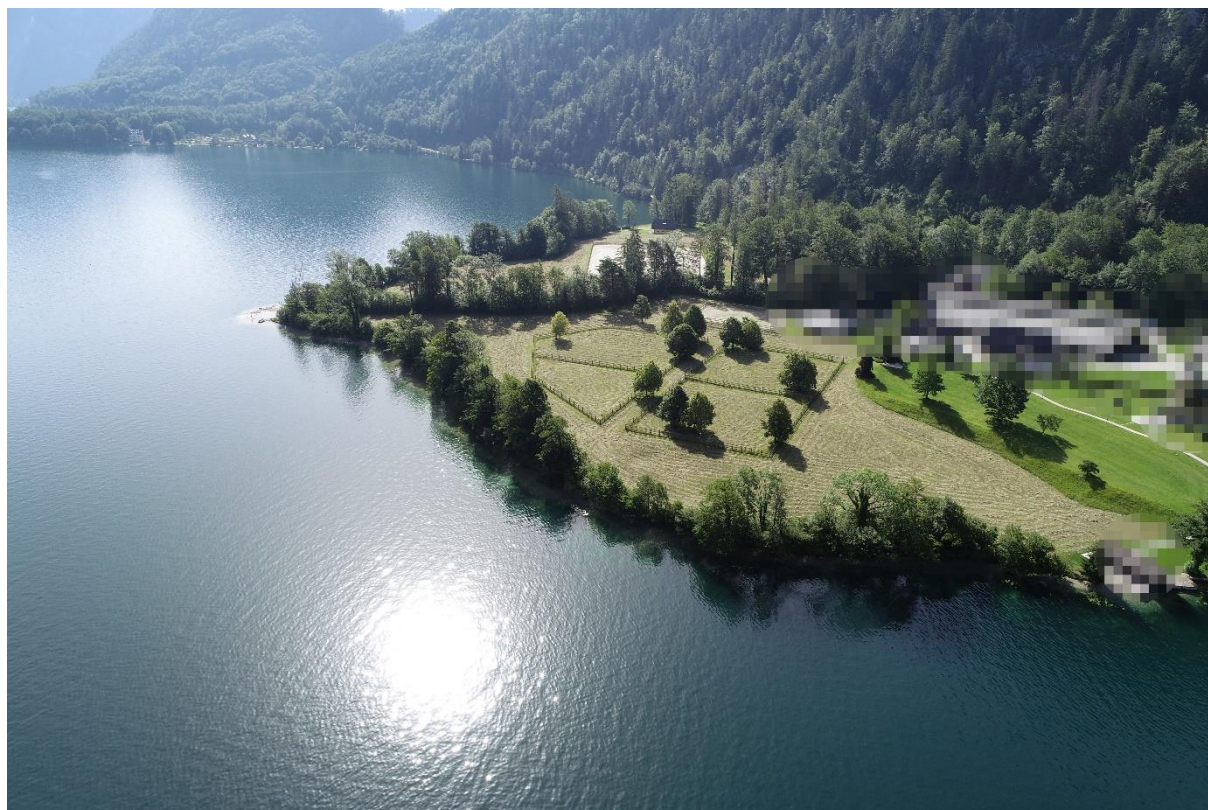
Abbildung 155: Polygone des Bereichs Bei Burggraben.

#	Bereich	Uferabschnitt	Fläche	Uferlänge	Breite	Substrat	Tiefe			Muschelbewuchs	Wasser-Land Übergang		Bedeutung als Laichplatz	Bedeutung für Larven	Öko-Wert	
							seicht	mittel	tief		seicht	tief				
45	Bei Burggraben	Südufer	2352	298	8	Megalithal	0	0	0	seicht	1	Ufermauer	0	1	2	2
						Makrolithal	0	0	0			Blockwurf	0			
						Mesolithal	10	30	30	mittel	20	Steg	0			
						Mikrolithal	10	60	30							
						Akal	30	0	0	tief	5	Natürlich	100			
						Psammal	50	10	0							
Petal	0	0	40

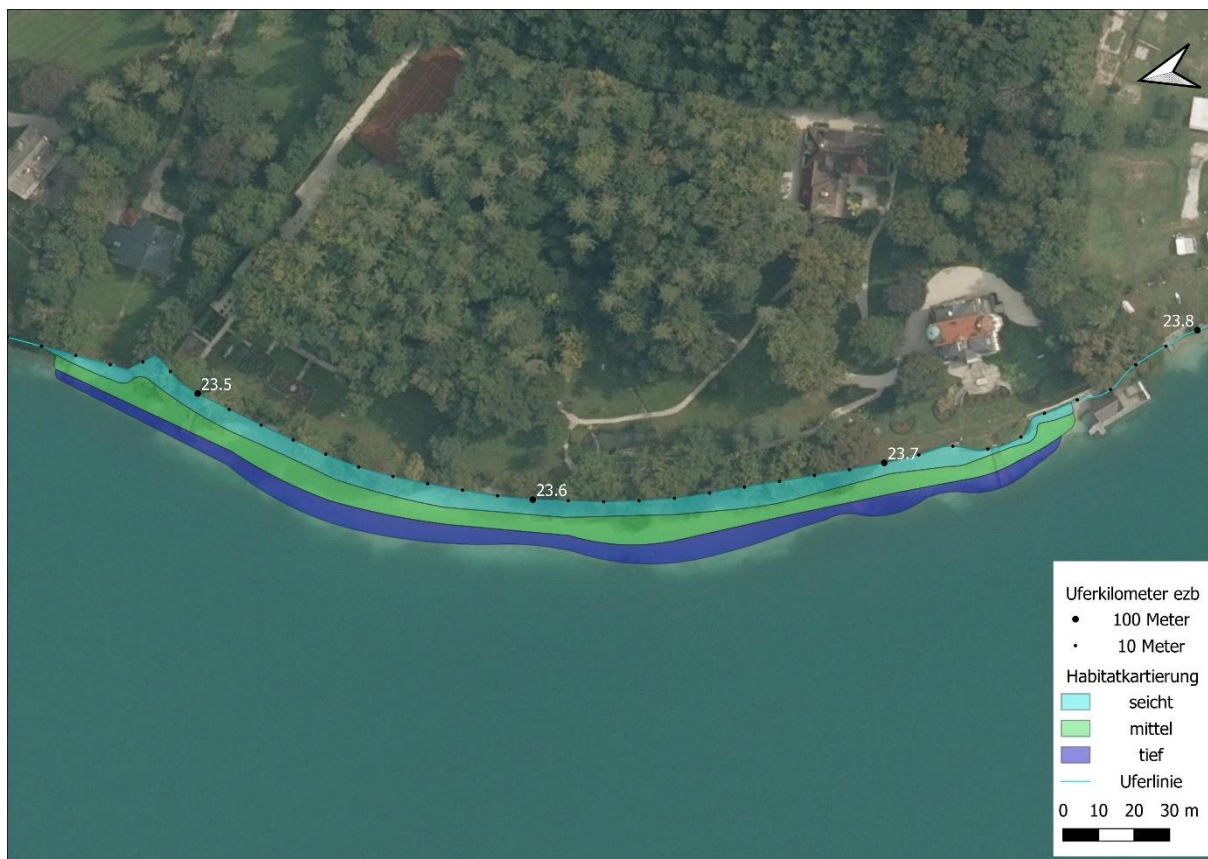
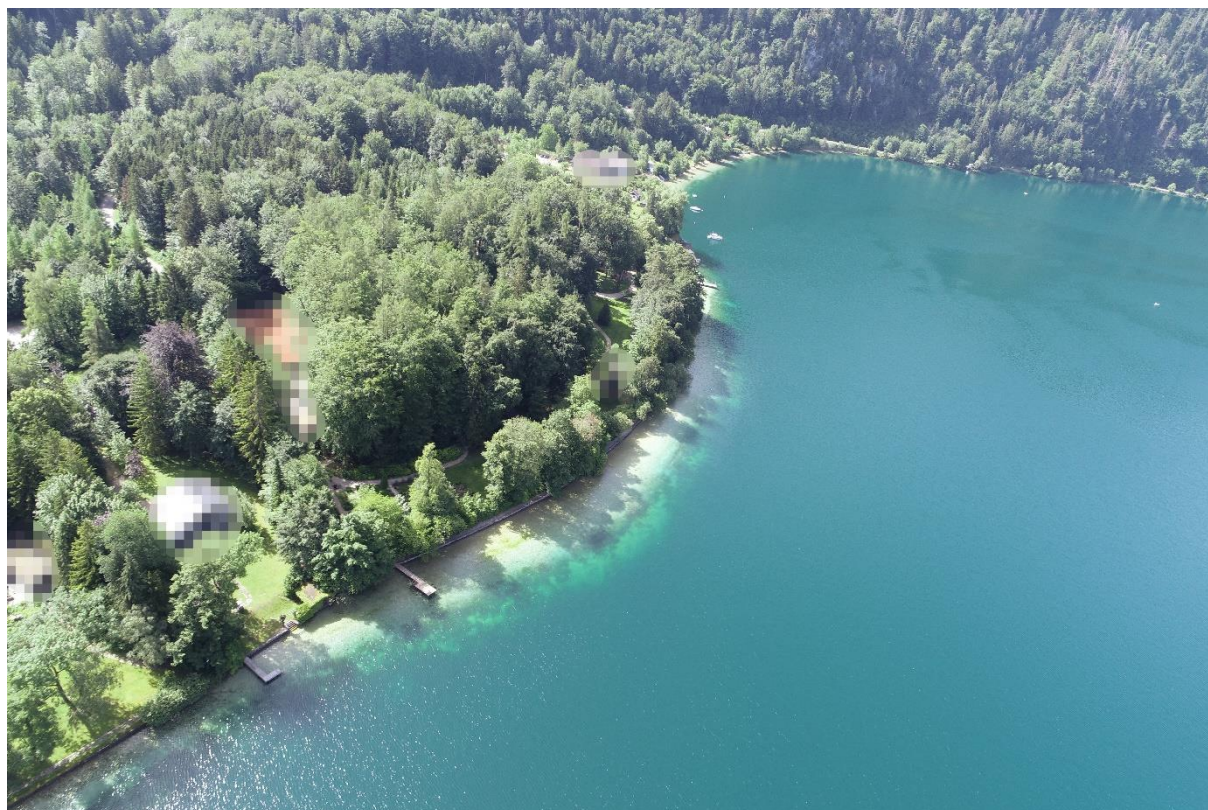
Abbildung 163: Polygone des Bereichs Burgau.

#	Bereich	Uferabschnitt	Fläche	Uferlänge	Breite	Substrat	Tiefen			Muschelbewuchs		Wasser-Land Übergang		Bedeutung als Laichplatz	Bedeutung für Larven	Öko-Wert
							seicht	mittel	tief	seicht	tief	Ufermauer	Blockwurf			
49	Burgau	Südufer	4335	309	14	Megalithal	0	0	0	seicht	1	Ufermauer	100	3	4	2
						Makrolithal	0	10	20			Blockwurf	0			
						Mesolithal	10	60	50	mittel	10	Steg	0			
						Mikrolithal	40	20	0							
						Akal	50	0	0							
						Psammal	0	10	10							
Petal	0	0	20

Die Unterschiede hinsichtlich Experteneinschätzung und ÖKO-Wert ergeben sich einerseits durch die große Fläche und einen guten Mikrolithal Anteil (ÖKO-Wert 2). Andererseits ist die Laichplatzqualität aufgrund der vollständigen Umgestaltung der Ufer nicht übermäßig hoch und es konnten auch keine Fische beobachtet werden. Die Fläche fällt rasch ab und bietet keine flachen Bereiche mit geschützten Buchtsituationen oder Strukturen für Fischlarven und Jungfische.

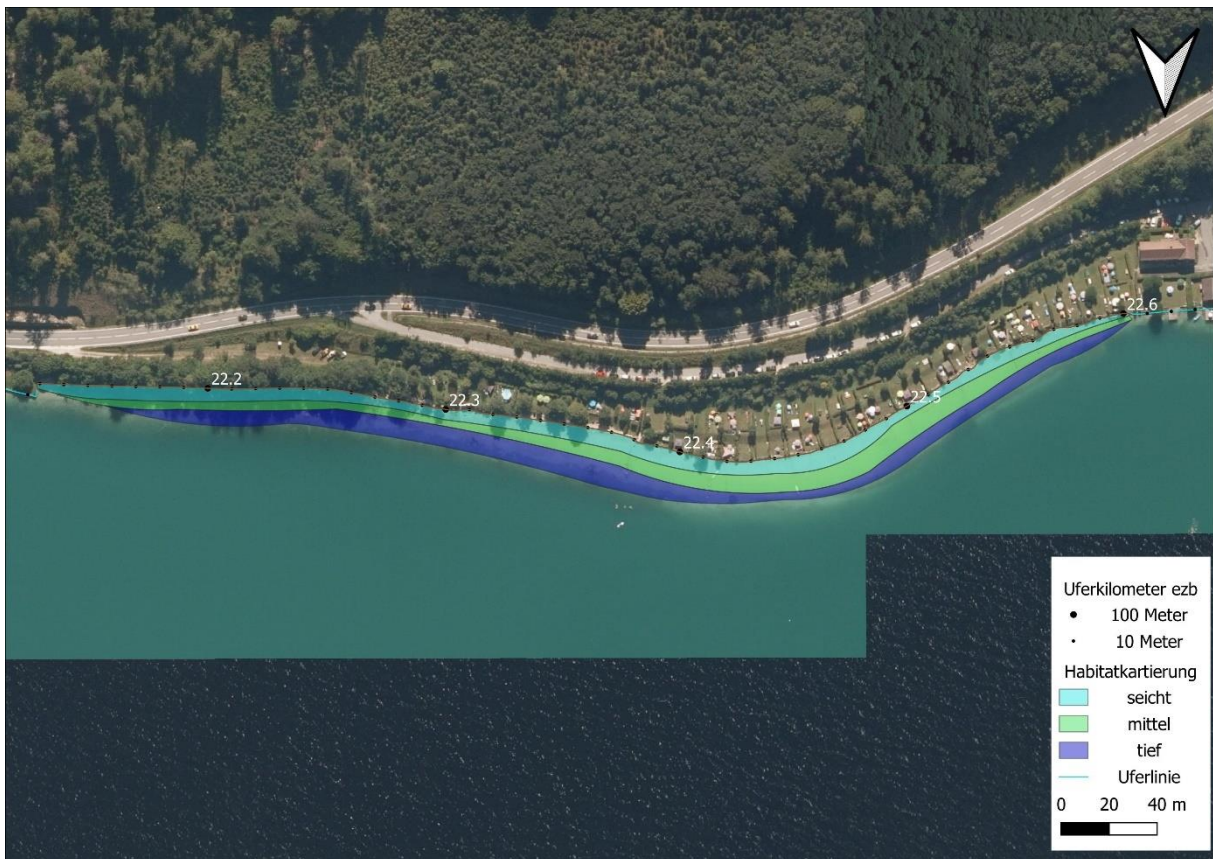
Abbildung 167: Polygone des Bereichs Burgau rechts.

#	Bereich	Ufer- abschnitt	Fläche	Ufer- länge	Breite	Substrat	seicht	mittel	tief	Muschel- bewuchs	Wasser-Land Übergang		Bedeutung als Laichplatz	Bedeutung für Larven	Öko-Wert	
51	Burgau rechts	Südufer	7676	476	16	Megalithal	0	0	0	seicht	1	Ufermauer	40	4	2	1
						Makrolithal	0	0	10			Blockwurf	40			
						Mesolithal	20	60	40	mittel	5	Steg	0			
						Mikrolithal	60	20	10							
						Akal	20	0	0							
						Psammal	0	10	0	tief	10	Natürlich	20			
Petal	0	10	40

Obwohl die Fläche aufgrund eines hohen Mikrolithal Anteils und der Größe die ÖKO-Wert Note 1 aufweist, ist die Laichplatzqualität aufgrund der hohen Anteile von Uferverbauungen und relativ grobem Material in dem unmittelbar an das Ufer anschließenden Substrat niedrig. Es konnten keine adulten Fische beobachtet werden.
