# Erhebung essentieller Habitats für die Fischfauna des Attersees – Gewässerbereiche mit besonderer ökologischer Funktion

März 2025

Im Auftrag der  
Oberösterreichischen Landesregierung  
Abt. Wasserwirtschaft, Wasserwirtschaftliche Planung

ezb – TB Zauner GmbH

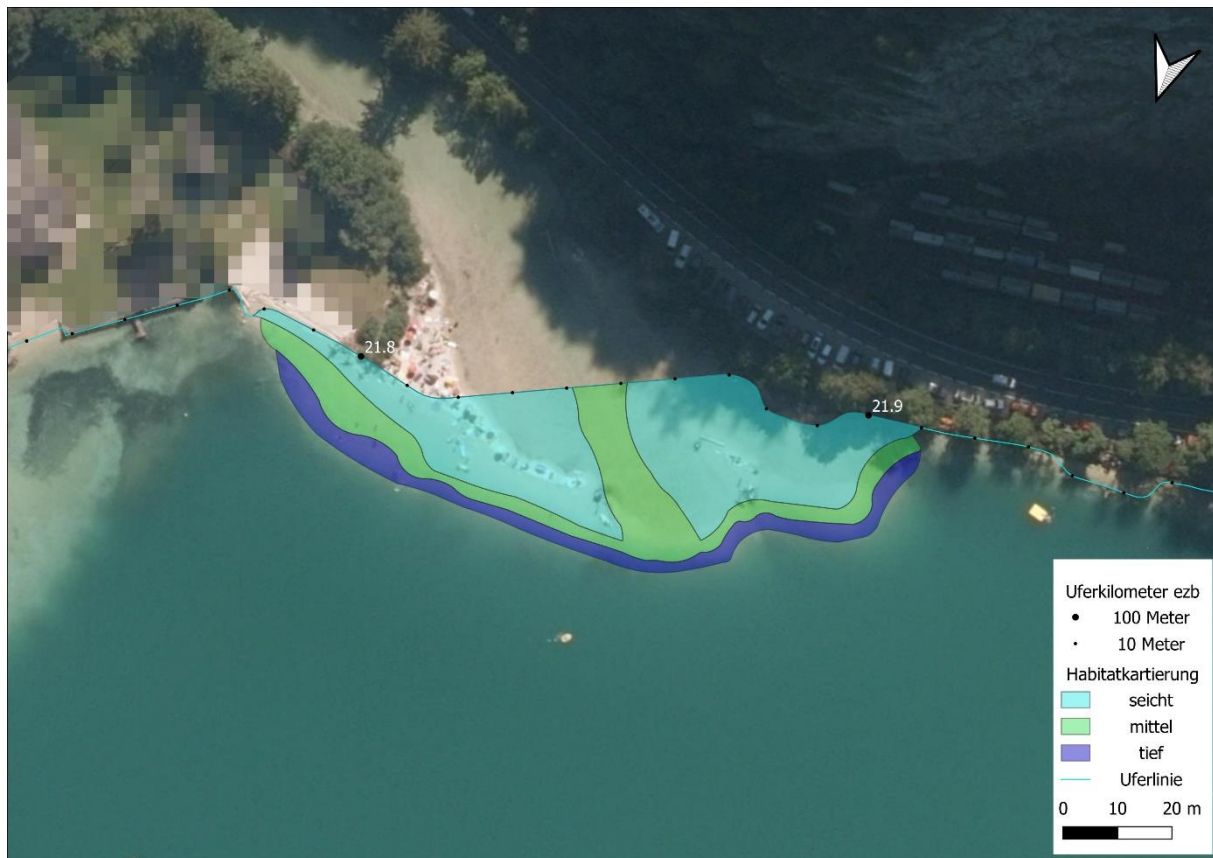
Abbildung 169: Polygone des Bereichs Weißenbach Schwemmkegel.

#	Bereich	Uferabschnitt	Fläche	Uferlänge	Breite	Substrat			Muschelbewuchs		Wasser-Land Übergang		Bedeutung als Laichplatz	Bedeutung für Larven	Öko-Wert	
						seicht	mittel	tief	seicht	tief	Ufermauer	Blockwurf				Steg
52	Weißbach Schwemmkegel	Südufer	2862	133	22	Megalithal	0	0	0	seicht	0	Ufermauer	0	1	1	2
						Makrolithal	0	0	0			Blockwurf	50			
						Mesolithal	0	0	10			Steg	0			
						Mikrolithal	30	10	30	mittel	0					
						Akal	70	90	50							
						Psammal	0	0	0	tief	5	Natürlich	50			
Petal	0	0	10

In diesem Fall ist die ÖKO-Wert Bewertung etwas niedriger als die Experteneinschätzungen. Der Grund für die Bewertung mit der ÖKO-Wert Note 2 liegt hierbei in zu feinem Substrat (Akal) und dem Blockwurf Anteil beim Wasser-Land Übergang. Nichtsdestotrotz konnten viele laichbereite und auch laichende Seelauben, sowie Fischlarven beobachtet werden und daher wurde für diese Fläche eine hohe Laichplatzqualität als auch eine hohe Bedeutung für Fischlarven und Jungfische festgehalten.

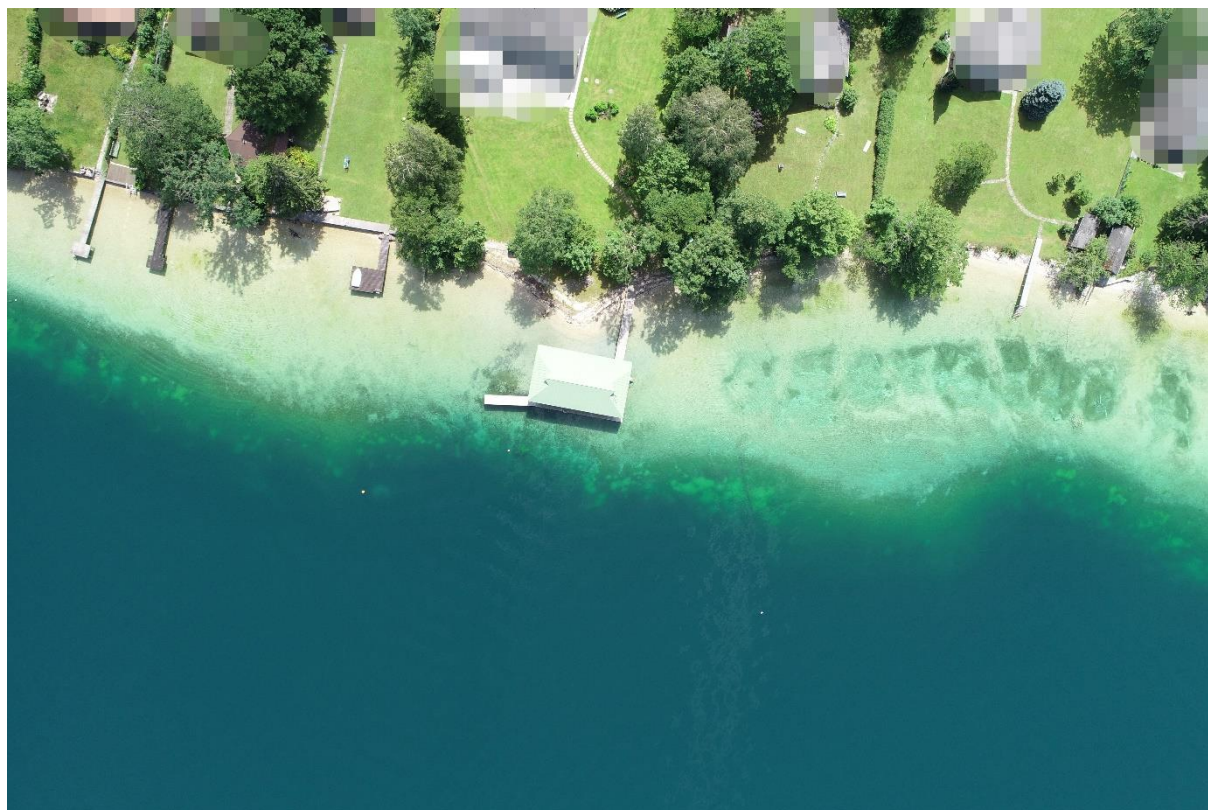
Abbildung 172: Luftbild des Bereichs Weißenbach.

#	Bereich	Uferabschnitt	Fläche	Uferlänge	Breite	Substrat	seicht	mittel	tief	Muschelbewuchs	Wasser-Land Übergang		Bedeutung als Laichplatz	Bedeutung für Larven	Öko-Wert	
53	Weißbach	Südufer	6608	288	23	Megalithal	0	0	0	seicht	1	Ufermauer	60	3	4	1
						Makrolithal	0	0	20			Blockwurf	0			
						Mesolithal	10	50	30	mittel	15	Steg	0			
						Mikrolithal	60	20	10							
						Akal	20	0	0			Natürlich	40			
						Psammal	10	0	0							
Petal	0	30	40

Die Gründe für die stark abweichenden Experteneinschätzungen gegenüber des ÖKO-Werts bei dieser Fläche liegen wiederum etwas im Detail. Zum einen weist die Fläche nur im unmittelbaren Uferbereich etwas unkolmatiertes Substrat auf. Es konnten aber überhaupt keine Fische am Laichplatz gesichtet werden. Zum anderen bietet die geradlinige Uferstruktur keine geschützten Buchtsituationen und es bestehen keine attraktiven Strukturen oder Makrophyten für Larven und Jungfische.

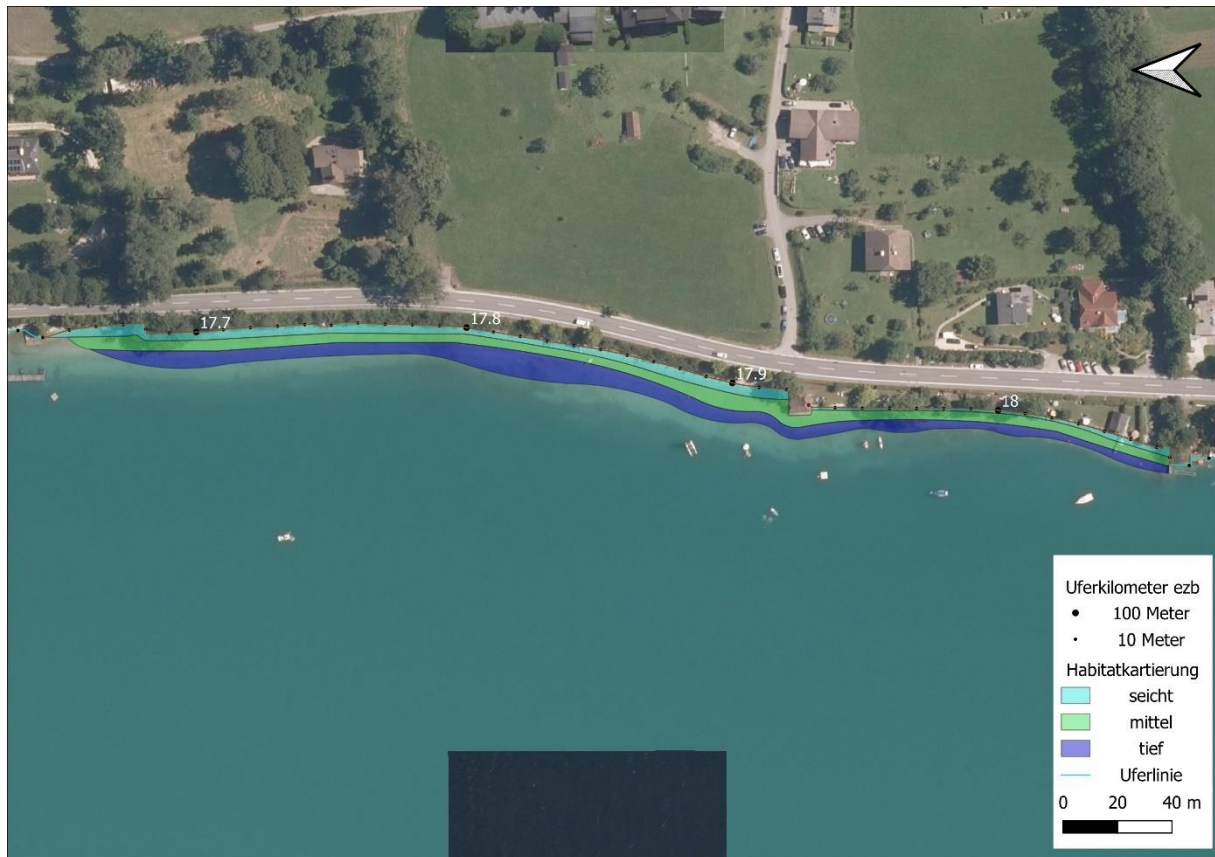
Abbildung 177: Polygone des Bereichs Reitingergraben + Schotterbank Schwemmkegel.

#	Bereich	Uferabschnitt	Fläche	Uferlänge	Breite	Substrat	seicht	mittel	tief	Muschelbewuchs	Wasser-Land Übergang		Bedeutung als Laichplatz	Bedeutung für Larven	Öko-Wert	
56	Reitingergraben + Schotterbank Schwemmkegel	Ostufer-Süd	4631	432	11	Megalithal	0	0	0	seicht	0	Ufermauer	50	2	4	2
						Makrolithal	0	0	10			Blockwurf	0			
						Mesolithal	0	30	30	mittel	1	Steg	0			
						Akal	60	30	0							
						Psammal	0	0	0			tief	15			
						Petal	0	0	40

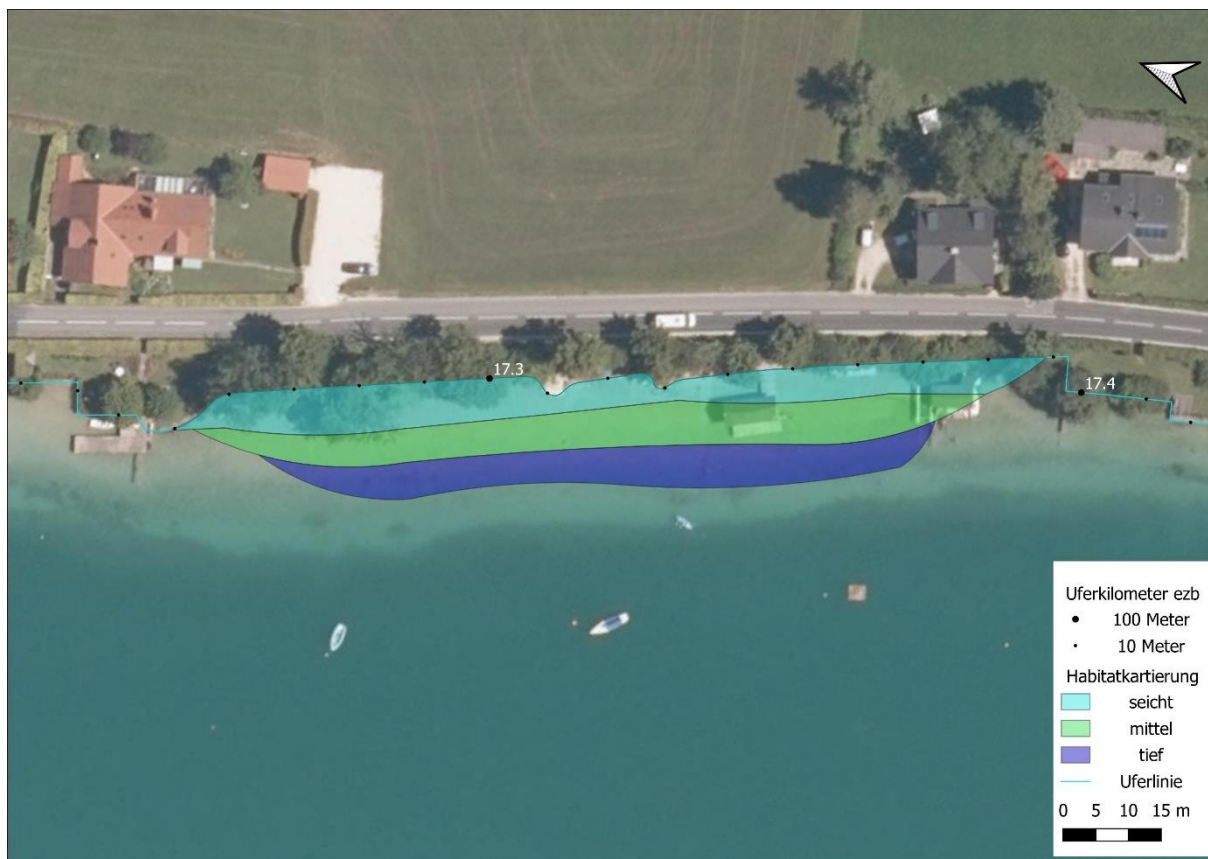
Abbildung 179: Polygone des Bereichs Steinbach 1.

#	Bereich	Uferabschnitt	Fläche	Uferlänge	Breite	Substrat	seicht	mittel	tief	Muschelbewuchs		Wasser-Land Übergang		Bedeutung als Laichplatz	Bedeutung für Larven	Öko-Wert
										seicht	tief	Ufermauer	Natürlich			
57	Steinbach 1	Ostufer-Süd	1832	139	13	Megalithal	0	0	0	seicht	1	Ufermauer	10	2	3	1
						Makrolithal	0	0	20			Blockwurf	0			
						Mesolithal	0	60	70	mittel	5	Steg	0			
						Mikrolithal	60	30	0							
						Akal	40	10	0							
						Psammal	0	0	0			tief	5			
Petal	0	0	10

Bei dieser Fläche weicht die Einschätzung der Bedeutung als Larven- und Jungfischlebensraum stark von der ÖKO-Wert Note ab. Bei der Begehung zeigte sich jedoch, dass dieser rasch abfallende Bereich stark Wind und Wellenschlags exponiert liegt und keine Buchtsituationen oder beruhigteren Bereiche aufweist. Es konnten auch keine Jungfische oder Fischlarven gesichtet werden.

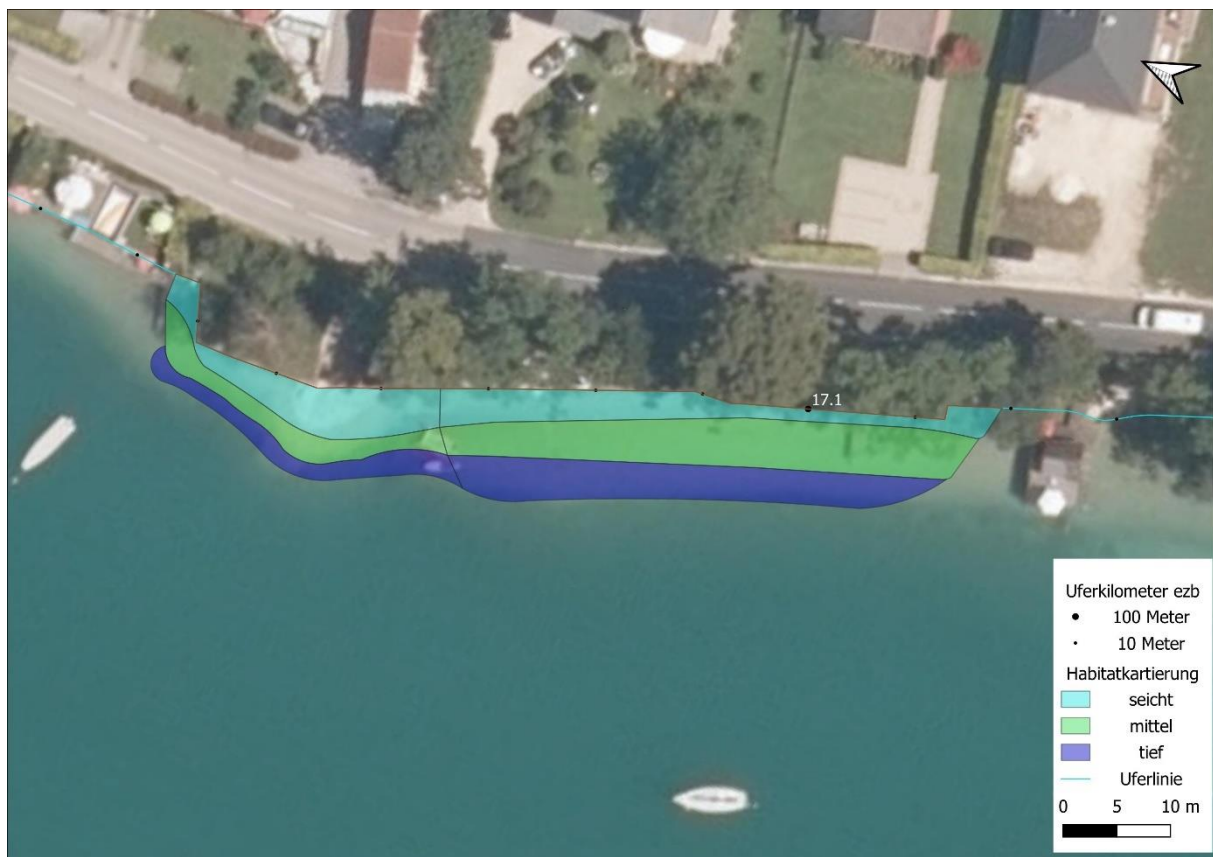
Abbildung 181: Polygone der Bereiche Steinbach 2 und Großer Dirnbach Schwemmkegel.

#	Bereich	Uferabschnitt	Fläche	Uferlänge	Breite	Substrat	seicht	mittel	tief	Muschelbewuchs		Wasser-Land Übergang		Bedeutung als Laichplatz	Bedeutung für Larven	Öko-Wert
										seicht	tief	Ufermauer	Natürlich			
58	Steinbach 2	Ostufer-Süd	455	56	8	Megalithal	0	0	0	seicht	0	Ufermauer	100	2	2	2
						Makrolithal	0	0	10			Blockwurf	0			
						Mesolithal	20	40	50	mittel	5	Steg	0			
						Mikrolithal	60	40	20			Natürlich	0			
						Akal	20	20	0	tief	30					
						Psammal	0	0	0							
Pelal	0	0	20													
59	Großer Dirnbach Schwemmkegel	Ostufer-Süd	215	37	6	Megalithal	0	0	0	seicht	0	Ufermauer	0	1	3	2
						Makrolithal	10	10	10			Blockwurf	0			
						Mesolithal	50	30	60	mittel	0	Steg	0			
						Mikrolithal	20	20	20			Natürlich	100			
						Akal	20	30	10	tief	5					
						Psammal	0	10	0							
Pelal	0	0	0

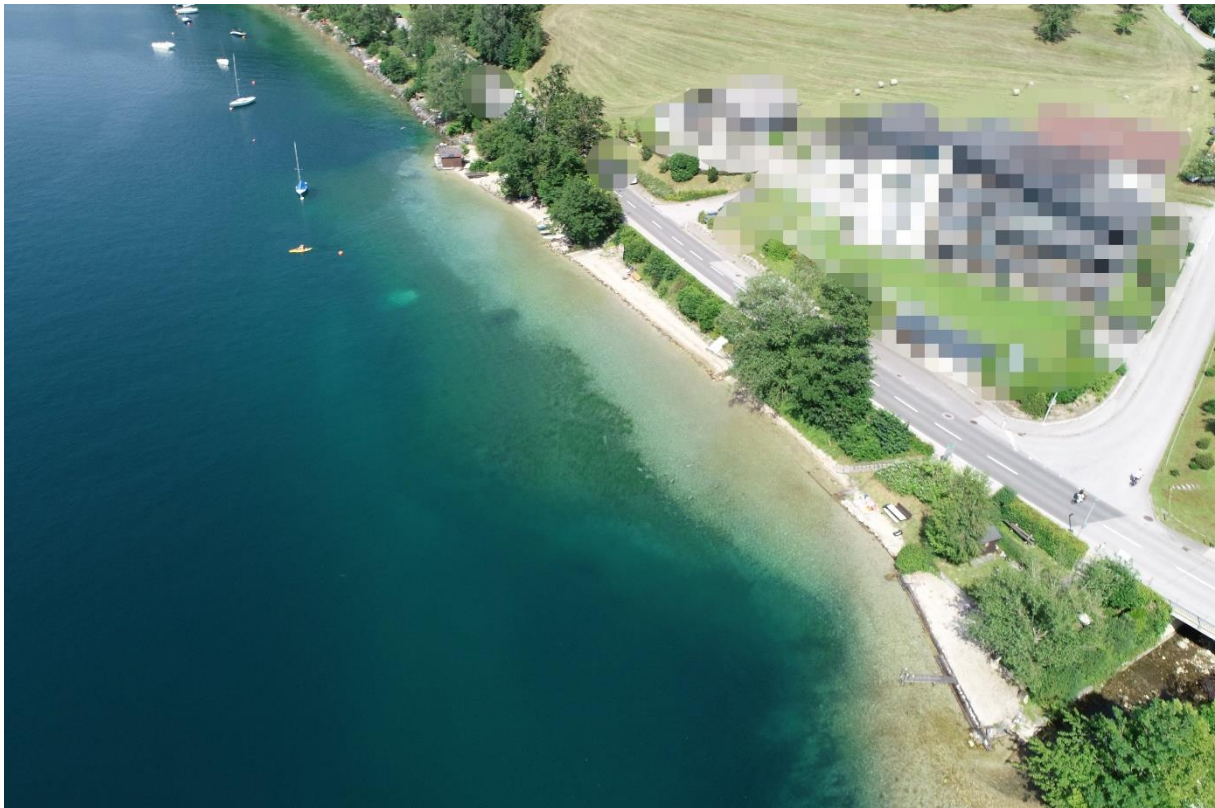
Abbildung 186: Luftbild des Bereichs Steinbach 3.

#	Bereich	Uferabschnitt	Fläche	Uferlänge	Breite	Substrat	seicht	mittel	tief	Muschelbewuchs	Wasser-Land Übergang		Bedeutung als Laichplatz	Bedeutung für Larven	Öko-Wert	
61	Steinbach 3	Ostufer-Süd	2554	149	17	Megalithal	0	0	0	seicht	0	Ufermauer	100	2	2	2
						Makrolithal	0	0	10			Blockwurf	0			
						Mesolithal	0	10	20	mittel	1	Steg	0			
						Akal	70	50	0							
						Psammal	0	0	0			tief	5			
						Petal	0	0	70

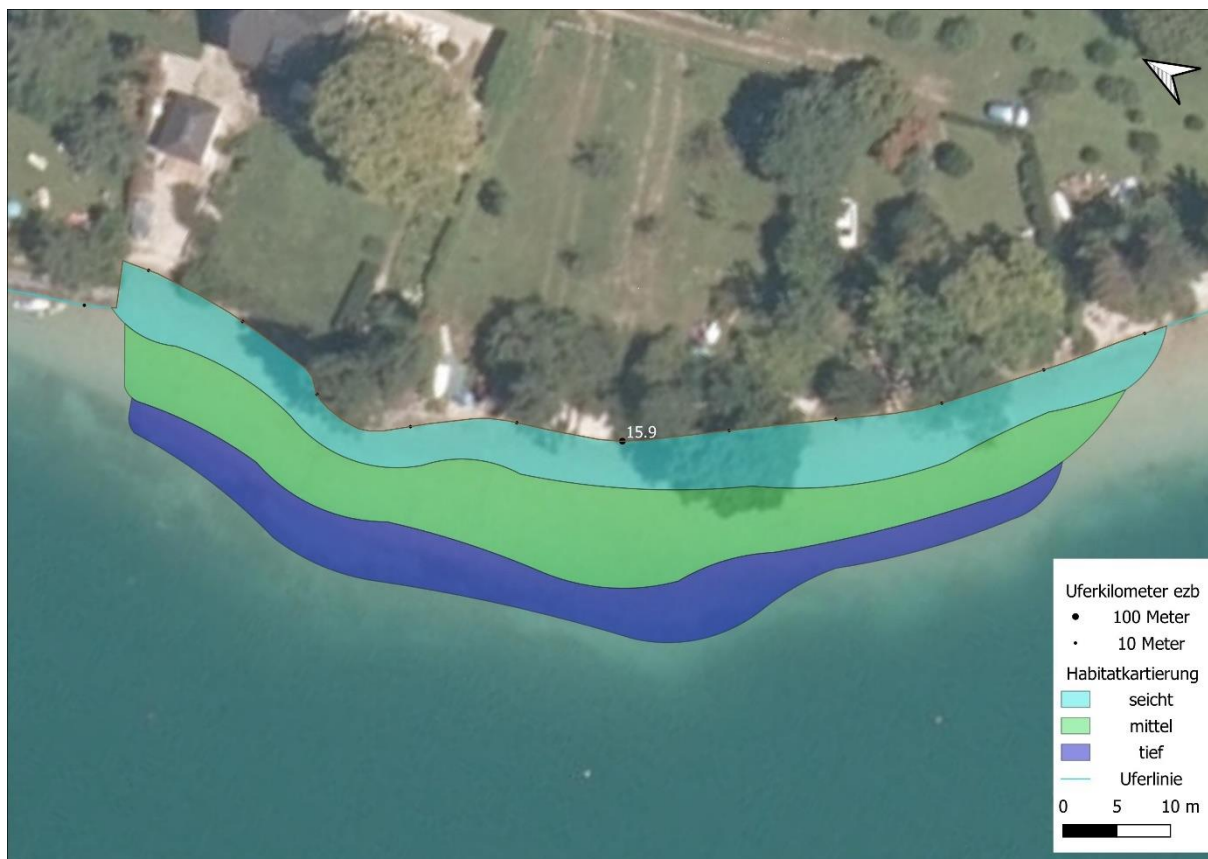
Abbildung 187: Polygone des Bereichs Steinbach Strandbad.

#	Bereich	Uferabschnitt	Fläche	Uferlänge	Breite	Substrat	Tiefen			Muschelbewuchs	Wasser-Land Übergang		Bedeutung als Laichplatz	Bedeutung für Larven	Öko-Wert	
							seicht	mittel	tief		seicht	100				
62	Steinbach Strandbad	Ostufer-Süd	1442	110	13	Megalithal	0	0	0	seicht	1	Ufermauer	100	3	2	2
						Makrolithal	0	0	0			Blockwurf	0			
						Mesolithal	30	70	40	mittel	10	Steg	0			
						Mikrolithal	40	20	0							
						Akal	30	10	0							
						Psammal	0	0	0	tief	15	Natürlich	0			
Petal	0	0	60

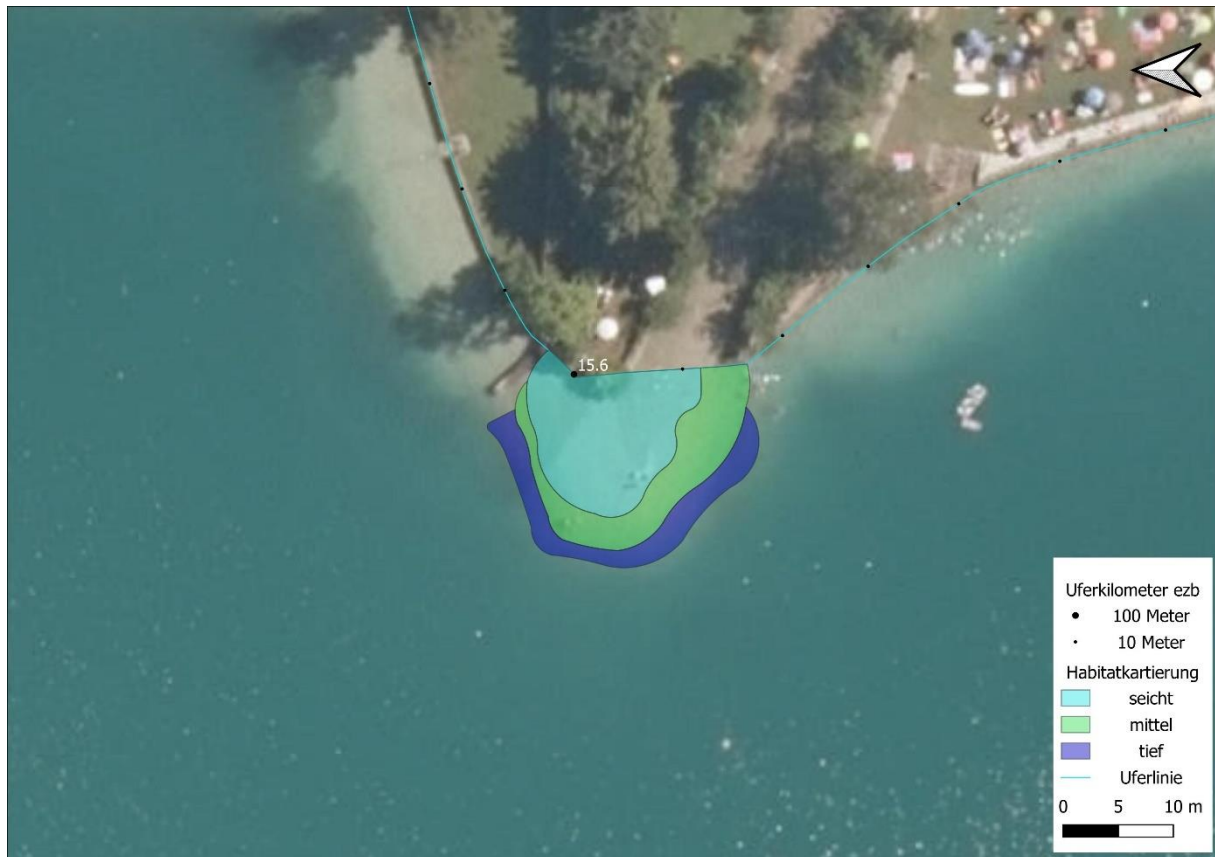
Abbildung 189: Polygone des Bereichs Kienbach Schwemmkegel.

#	Bereich	Uferabschnitt	Fläche	Uferlänge	Breite	Substrat	seicht	mittel	tief	Muschelbewuchs	Wasser-Land Übergang		Bedeutung als Laichplatz	Bedeutung für Larven	Öko-Wert	
63	Kienbach Schwemmkegel	Ostufer-Süd	336	20	17	Megalithal	0	0	0	seicht	0	Ufermauer	100	2	3	2
						Makrolithal	0	0	0			Blockwurf	0			
						Mesolithal	20	10	10	mittel	0	Steg	0			
						Mikrolithal	60	40	10							
						Akal	20	50	60	tief	5	Natürlich	0			
						Psammal	0	0	20							
Pelal	0	0	0

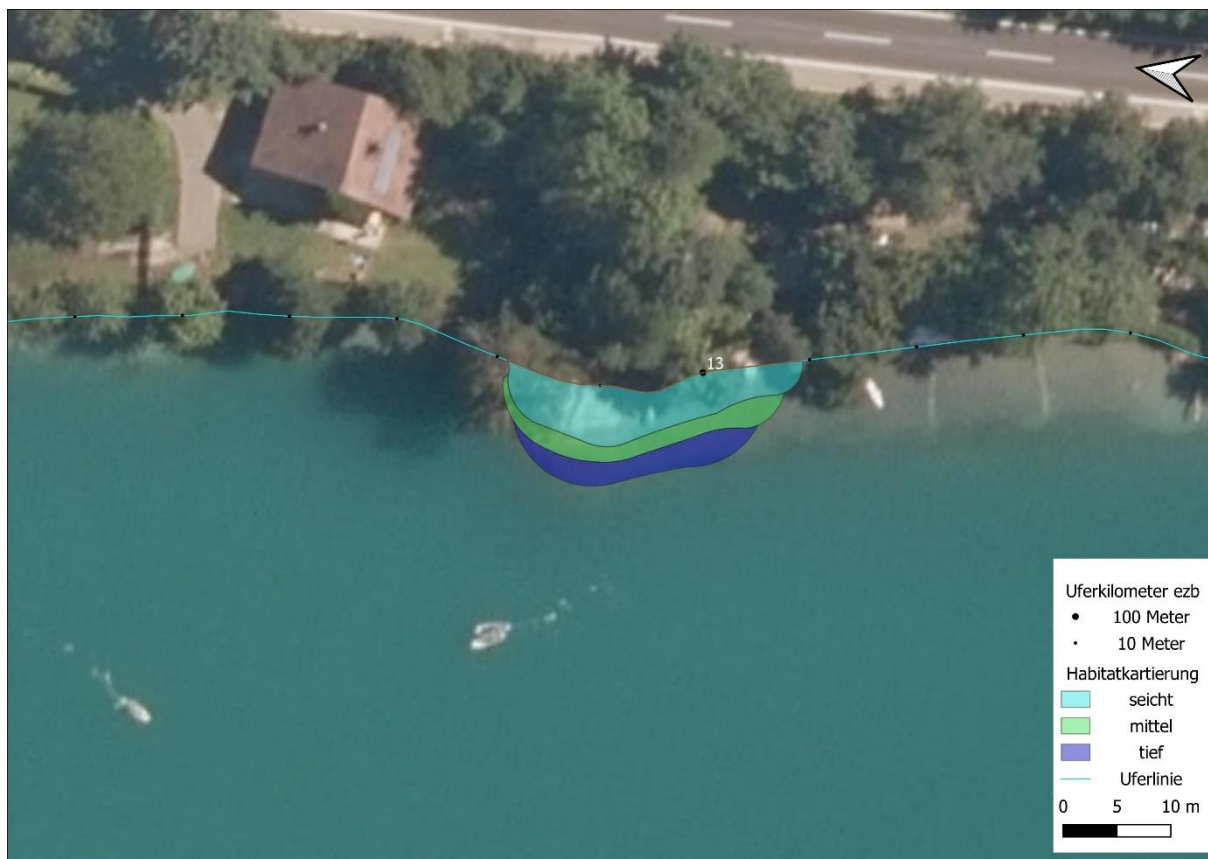
Abbildung 191: Polygone des Bereichs Schalligraben Schwemmkegel.

#	Bereich	Uferabschnitt	Fläche	Uferlänge	Breite	Substrat	seicht	mittel	tief	Muschelbewuchs	Wasser-Land Übergang		Bedeutung als Laichplatz	Bedeutung für Larven	Öko-Wert	
64	Schalligraben Schwemmkegel	Ostufer-Nord	208	28	7	Megalithal	0	0	0	seicht	0	Ufermauer	0	2	3	2
						Makrolithal	0	0	10			Blockwurf	50			
						Mesolithal	30	40	0	mittel	0	Steg	0			
						Mikrolithal	50	40	10							
						Akal	20	20	50							
						Psammal	0	0	30	tief	1	Natürlich	50			
Petal	0	0	0

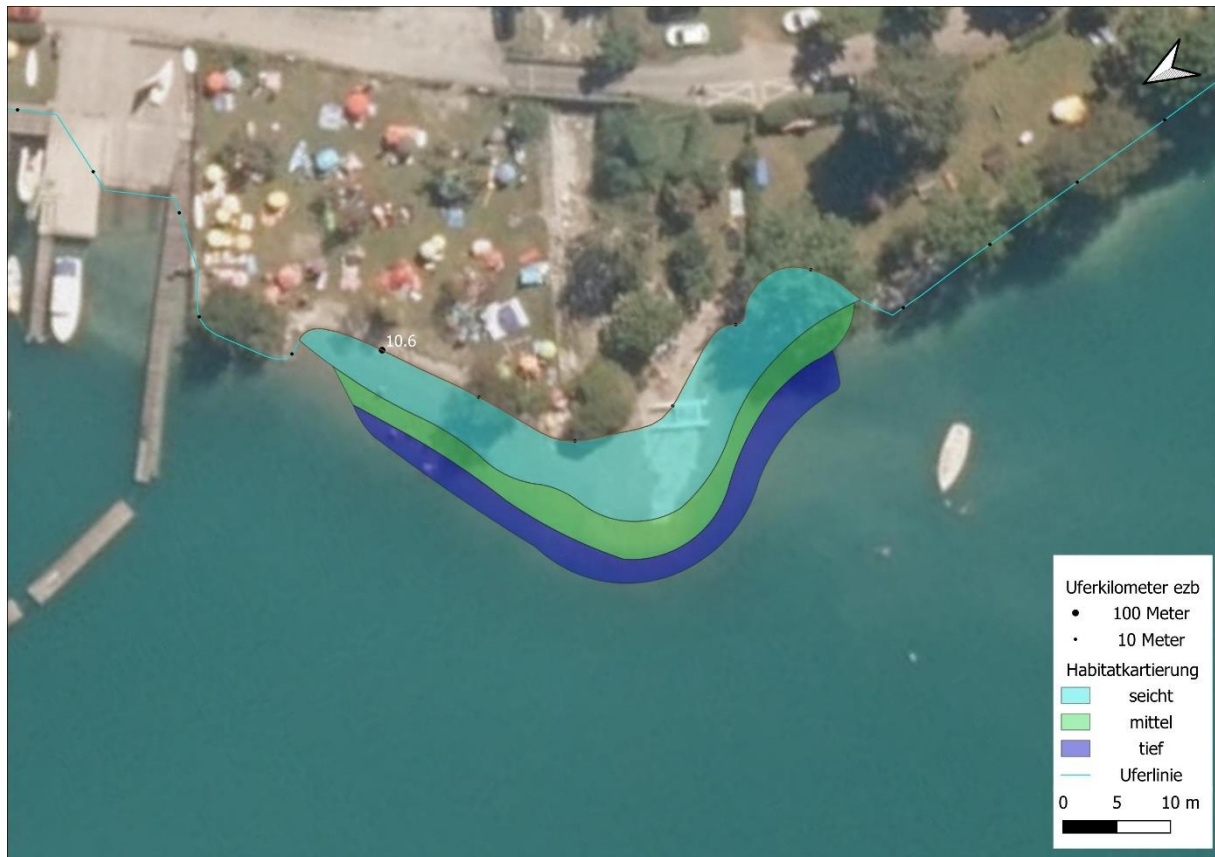
Abbildung 193: Polygone des Bereichs Alexenauerbach Schwemmkegel.

#	Bereich	Uferabschnitt	Fläche	Uferlänge	Breite	Substrat			Muschelbewuchs		Wasser-Land Übergang		Bedeutung als Laichplatz	Bedeutung für Larven	Öko-Wert	
						seicht	mittel	tief	seicht	tief						
65	Alexenauerbach Schwemmkegel	Ostufer-Nord	614	64	10	Megalithal	0	0	0	seicht	0	Ufermauer	0	1	1	2
						Makrolithal	0	40	20			Blockwurf	0			
						Mesolithal	30	20	30	mittel	1	Steg	0			
						Mikrolithal	40	30	20							
						Akal	30	10	30	tief	5	Natürlich	100			
						Psammal	0	0	0							
Petal	0	0	0

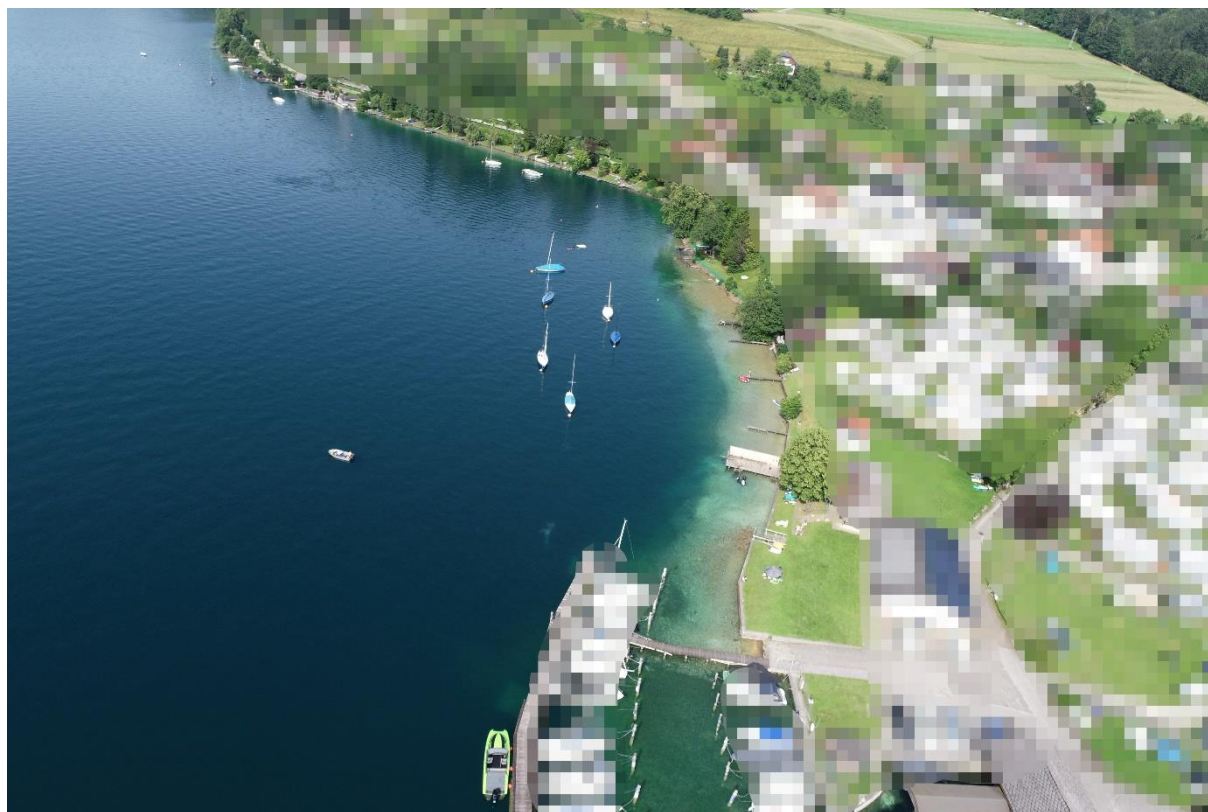
Abbildung 196: Luftbild des Bereichs Alexenau Marina.

#	Bereich	Uferabschnitt	Fläche	Uferlänge	Breite	Substrat	Tiefe			Muschelbewuchs	Wasser-Land Übergang		Bedeutung als Laichplatz	Bedeutung für Larven	Öko-Wert	
							seicht	mittel	tief		Ufermauer	Blockwurf				
66	Alexenau Marina	Ostufer-Nord	2117	158	13	Megalithal	0	0	0	seicht	0	Ufermauer	0	2	1	2
						Makrolithal	0	0	10			Blockwurf	100			
						Mesolithal	10	60	50	mittel	1	Steg	0			
						Mikrolithal	50	40	10							
						Akal	40	0	0							
						Psammal	0	0	0	tief	5	Natürlich	0			
Petal	0	0	30

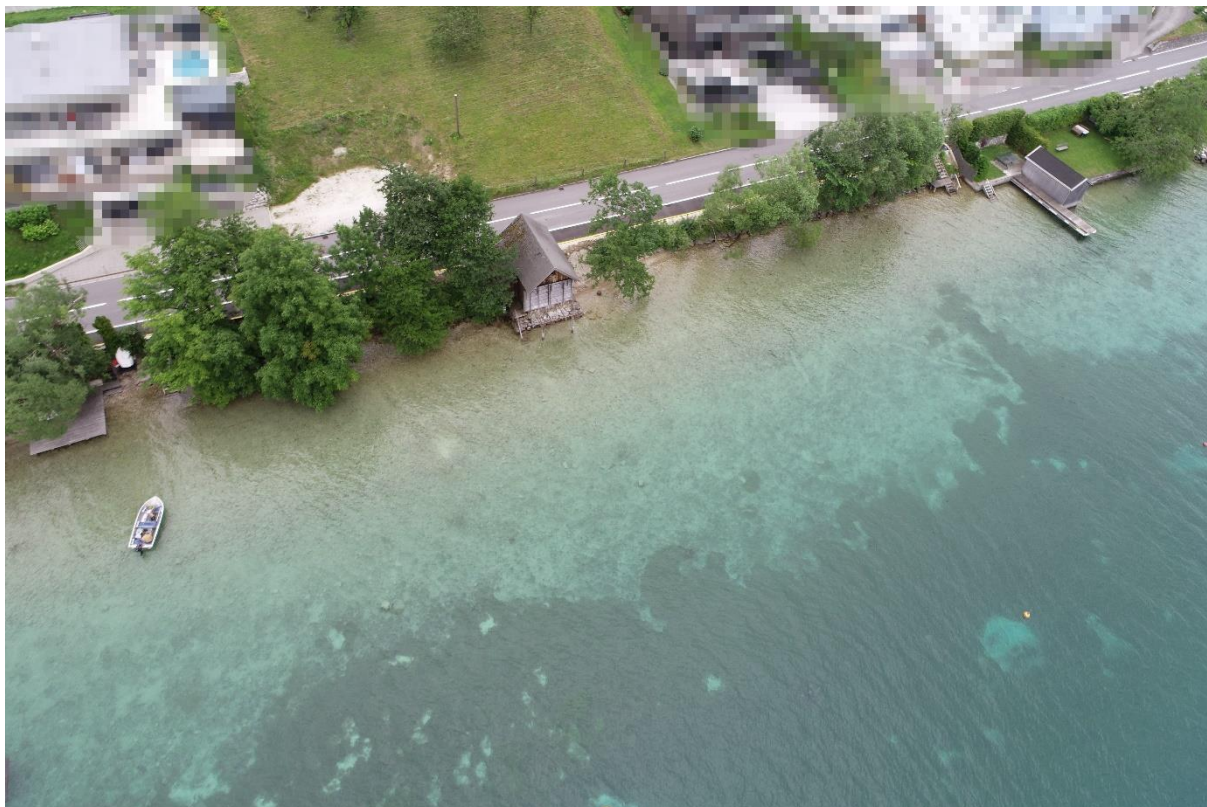
Abbildung 198: Luftbild des Bereichs Steinwand.

#	Bereich	Uferabschnitt	Fläche	Uferlänge	Breite	Substrat	Tiefe			Muschelbewuchs	Wasser-Land Übergang		Bedeutung als Laichplatz	Bedeutung für Larven	Öko-Wert	
							seicht	mittel	tief							
67	Steinwand	Ostufer-Nord	1539	82	19	Megalithal	0	0	0	seicht	1	Ufermauer	30	3	1	2
						Makrolithal	0	30	0			Blockwurf	0			
						Mesolithal	20	50	30	mittel	5	Steg	0			
						Akal	40	10	0							
						Psammal	0	0	0			tief	10			
						Petal	0	0	30

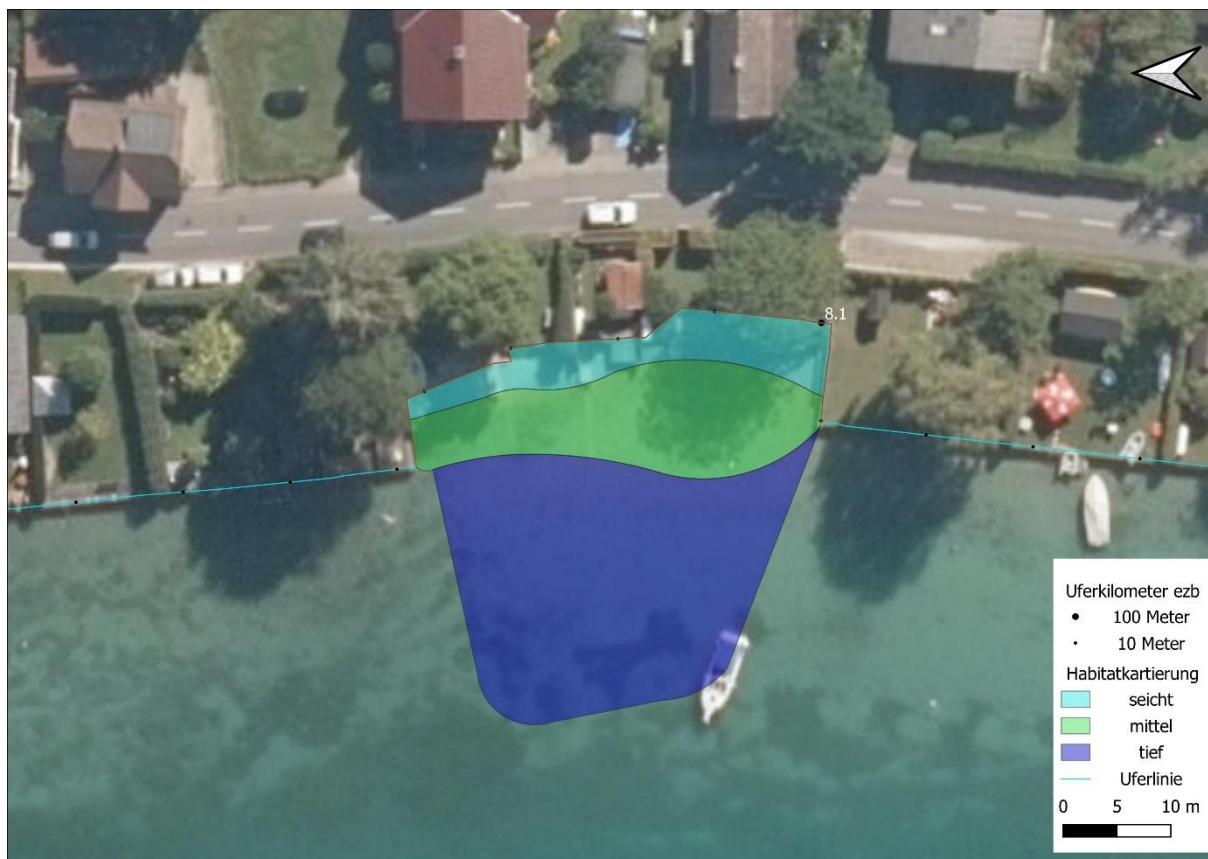
Abbildung 199: Polygone des Bereichs Weyregg 1.

#	Bereich	Uferabschnitt	Fläche	Uferlänge	Breite	Substrat	seicht	mittel	tief	Muschelbewuchs	Wasser-Land Übergang		Bedeutung als Laichplatz	Bedeutung für Larven	Öko-Wert	
68	Weyregg 1	Ostufer-Nord	1080	58	19	Megalithal	0	0	0	seicht	1	Ufermauer	100	2	2	2
						Makrolithal	0	0	0			Blockwurf	0			
						Mesolithal	10	60	10	mittel	5	Steg	0			
						Mikrolithal	30	30	0							
						Akal	60	10	0							
						Psammal	0	0	0	tief	1	Natürlich	0			
Petal	0	0	90

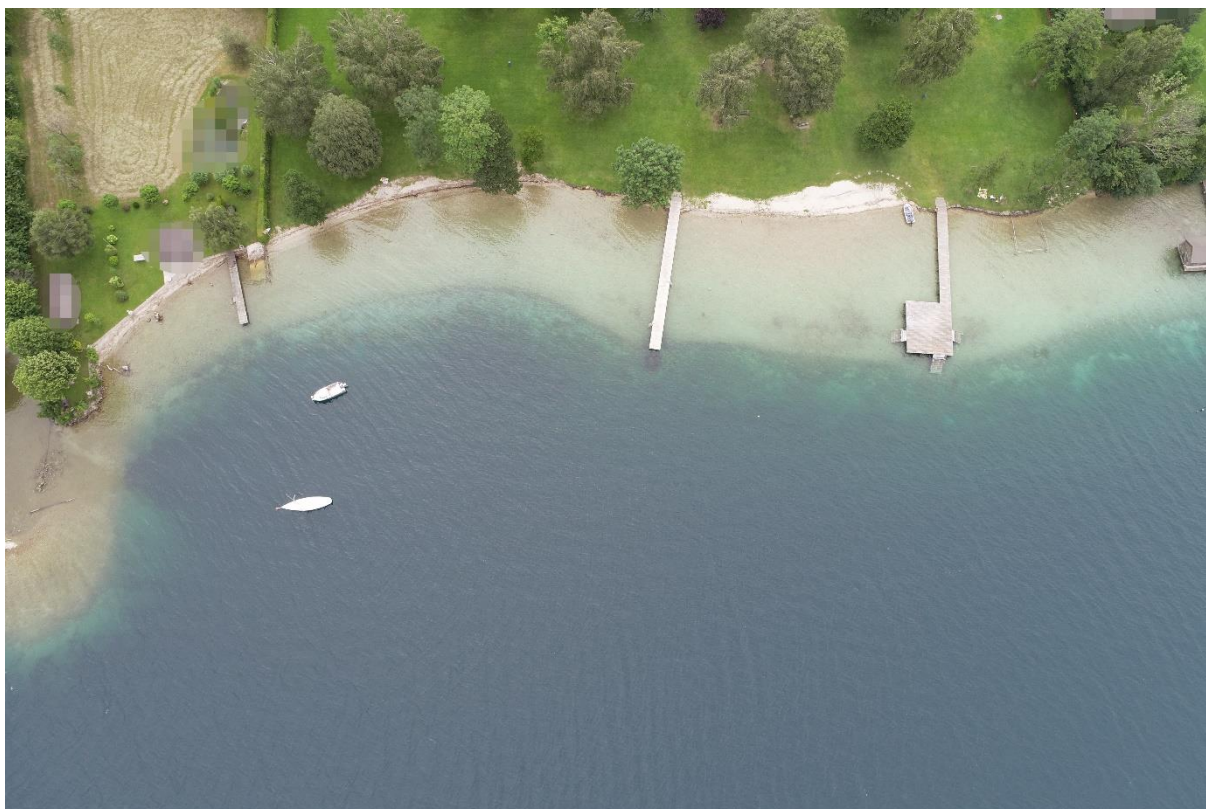
Abbildung 202: Luftbild des Bereichs Weyregg Badeplatz.

#	Bereich	Uferabschnitt	Fläche	Uferlänge	Breite	Substrat	seicht	mittel	tief	Muschelbewuchs	Wasser-Land Übergang		Bedeutung als Laichplatz	Bedeutung für Larven	Öko-Wert	
69	Weyregg Badeplatz	Ostufer-Nord	4215	214	20	Megalithal	0	0	0	seicht	0	Ufermauer	10	2	2	1
						Makrolithal	0	0	10			Blockwurf	0			
						Mesolithal	30	50	50	mittel	0	Steg	10			
						Akal	10	0	0							
						Psammal	0	0	0			tief	5			
						Petal	0	0	20

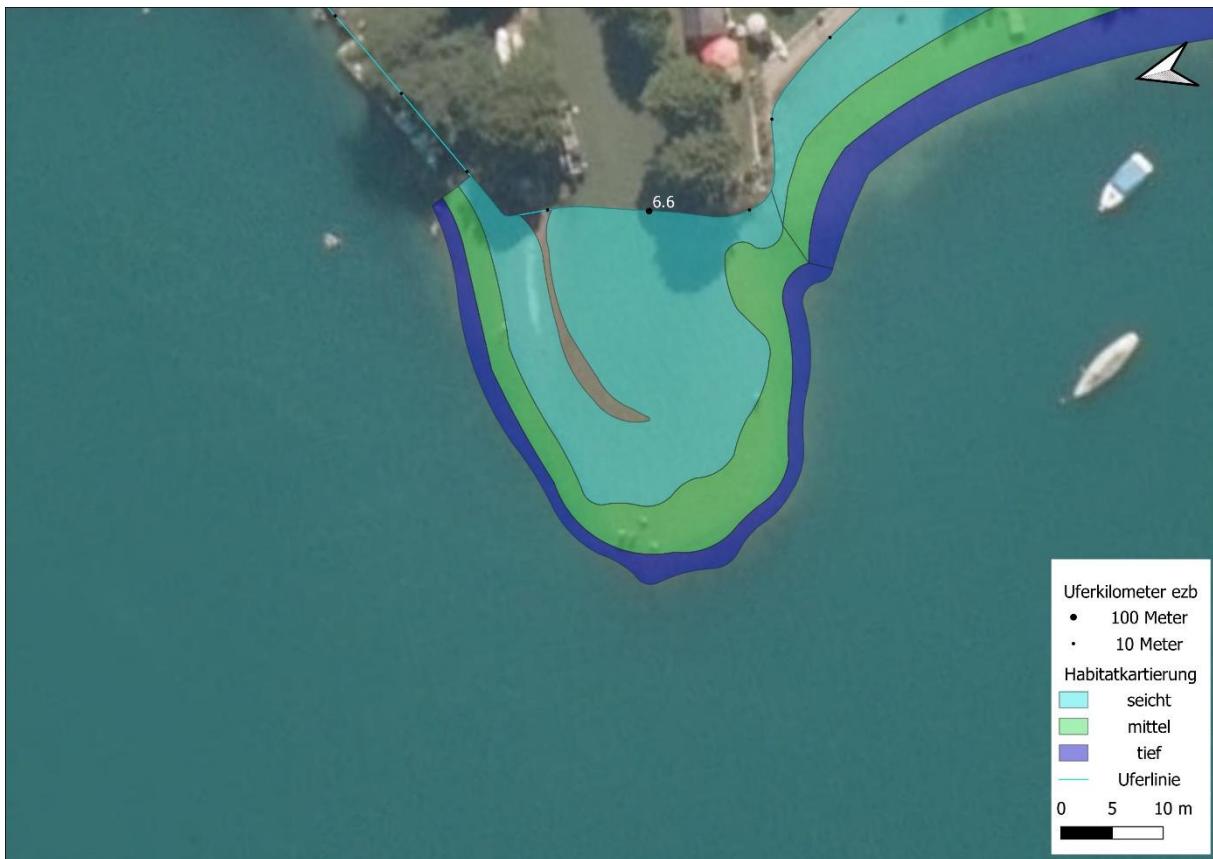
Abbildung 203: Polygone des Bereichs Weyreggerbach Schwemmkegel.

#	Bereich	Uferabschnitt	Fläche	Uferlänge	Breite	Substrat	seicht	mittel	tief	Muschelbewuchs	Wasser-Land Übergang		Bedeutung als Laichplatz	Bedeutung für Larven	Öko-Wert	
70	Weyreggerbach Schwermkegel	Ostufer-Nord	1005	35	29	Megalithal	0	0	0	seicht	0	Ufermauer	100	1	2	2
						Makrolithal	0	0	0		0	Blockwurf	0			
						Mesolithal	20	10	0	mittel	0	Steg	0			
						Mikrolithal	60	40	0							
						Akal	20	50	50							
						Psammal	0	0	50	tief	0	Natürlich	0			
Petal	0	0	0

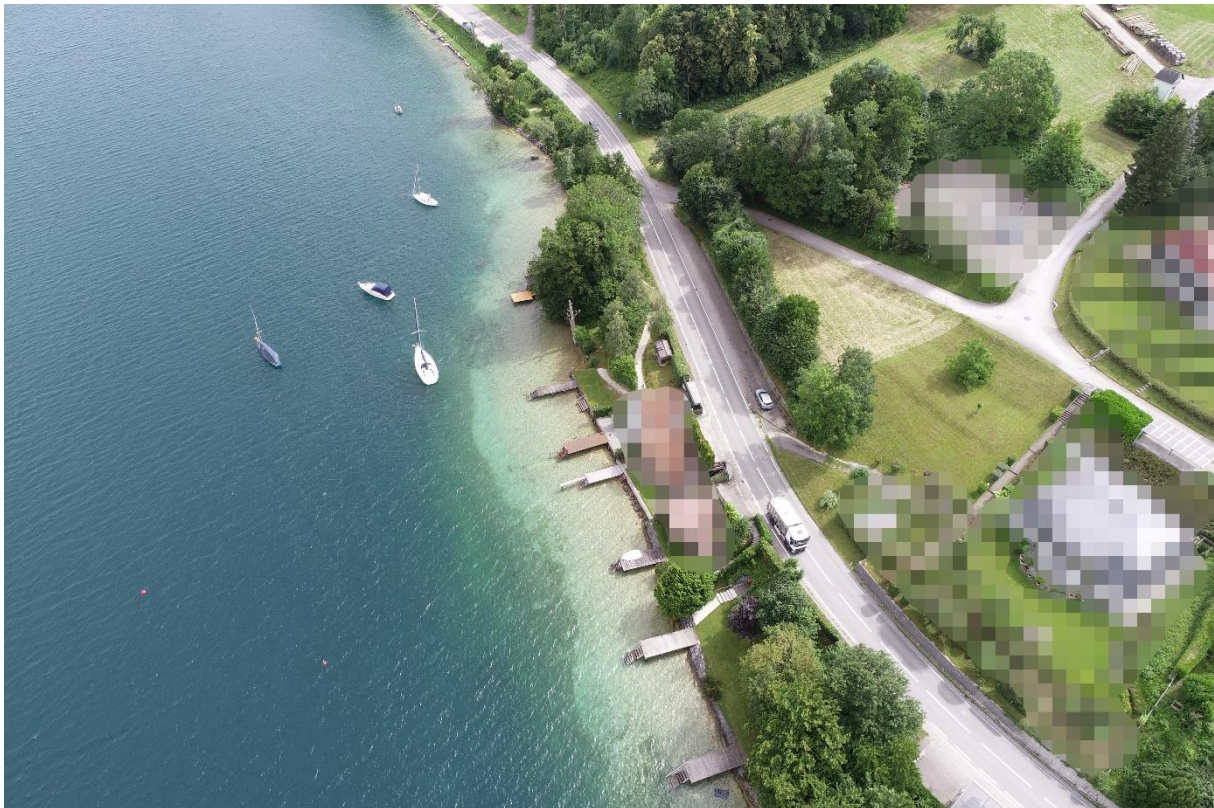
Abbildung 206: Luftbild des Bereichs Seestraße.

#	Bereich	Uferabschnitt	Fläche	Uferlänge	Breite	Substrat	Tiefe			Muschelbewuchs	Wasser-Land Übergang		Bedeutung als Laichplatz	Bedeutung für Larven	Öko-Wert	
							seicht	mittel	tief		Übergang	Wert				
71	Seestraße	Ostufer-Nord	2166	155	14	Megalithal	0	0	0	seicht	1	Ufermauer	90	3	2	2
						Makrolithal	0	0	10			Blockwurf	0			
						Mesolithal	0	30	60	mittel	5	Steg	0			
						Akal	60	20	0							
						Psammal	0	0	0			tief	5			
						Petal	0	0	30
