# TRAUNSEE

## WRRL – Hydromorphologie – 2022

### Bericht

Oberösterreich  
WRRL 2022  
Traunsee

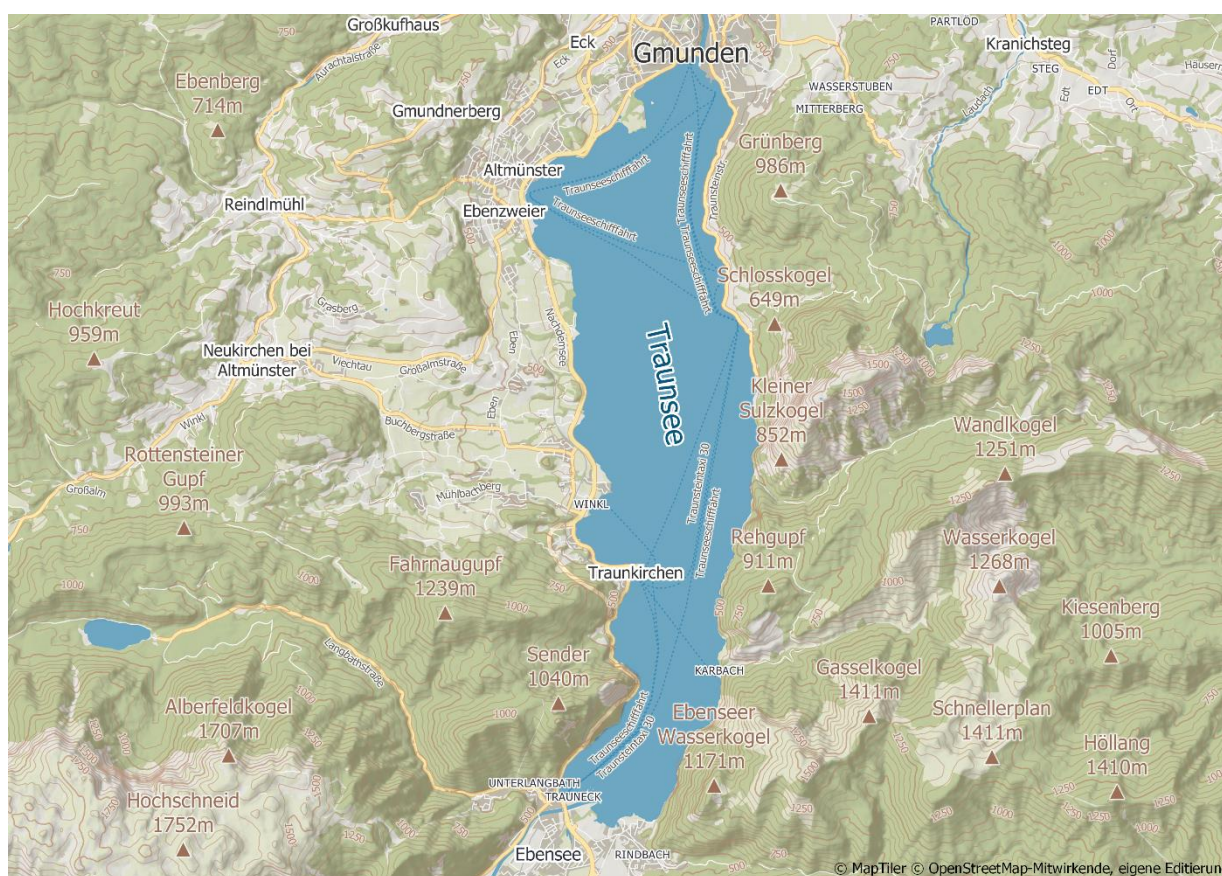
**Abb. 1:** Lage des Traunsees.

Der im Süden Oberösterreichs befindliche Traunsee liegt auf 423 m ü.A. und ist mit einer Fläche von etwas mehr als 24 km<sup>2</sup> der zweitgrößte See im Salzkammergut. Mit einer maximalen Wassertiefe von 191 m (im Mittel rund 90 m) ist er zudem der tiefste See Österreichs (vgl. BAW, 2010). Während das Ufer im Osten und Südwesten aufgrund der Begrenzung durch den Traunstein und Ausläufer des Toten Gebirges bzw. das Höllengebirge großteils steil abfällt, verläuft es im Westen und vor allem im Norden und Süden des Sees flach (Abb. 1).

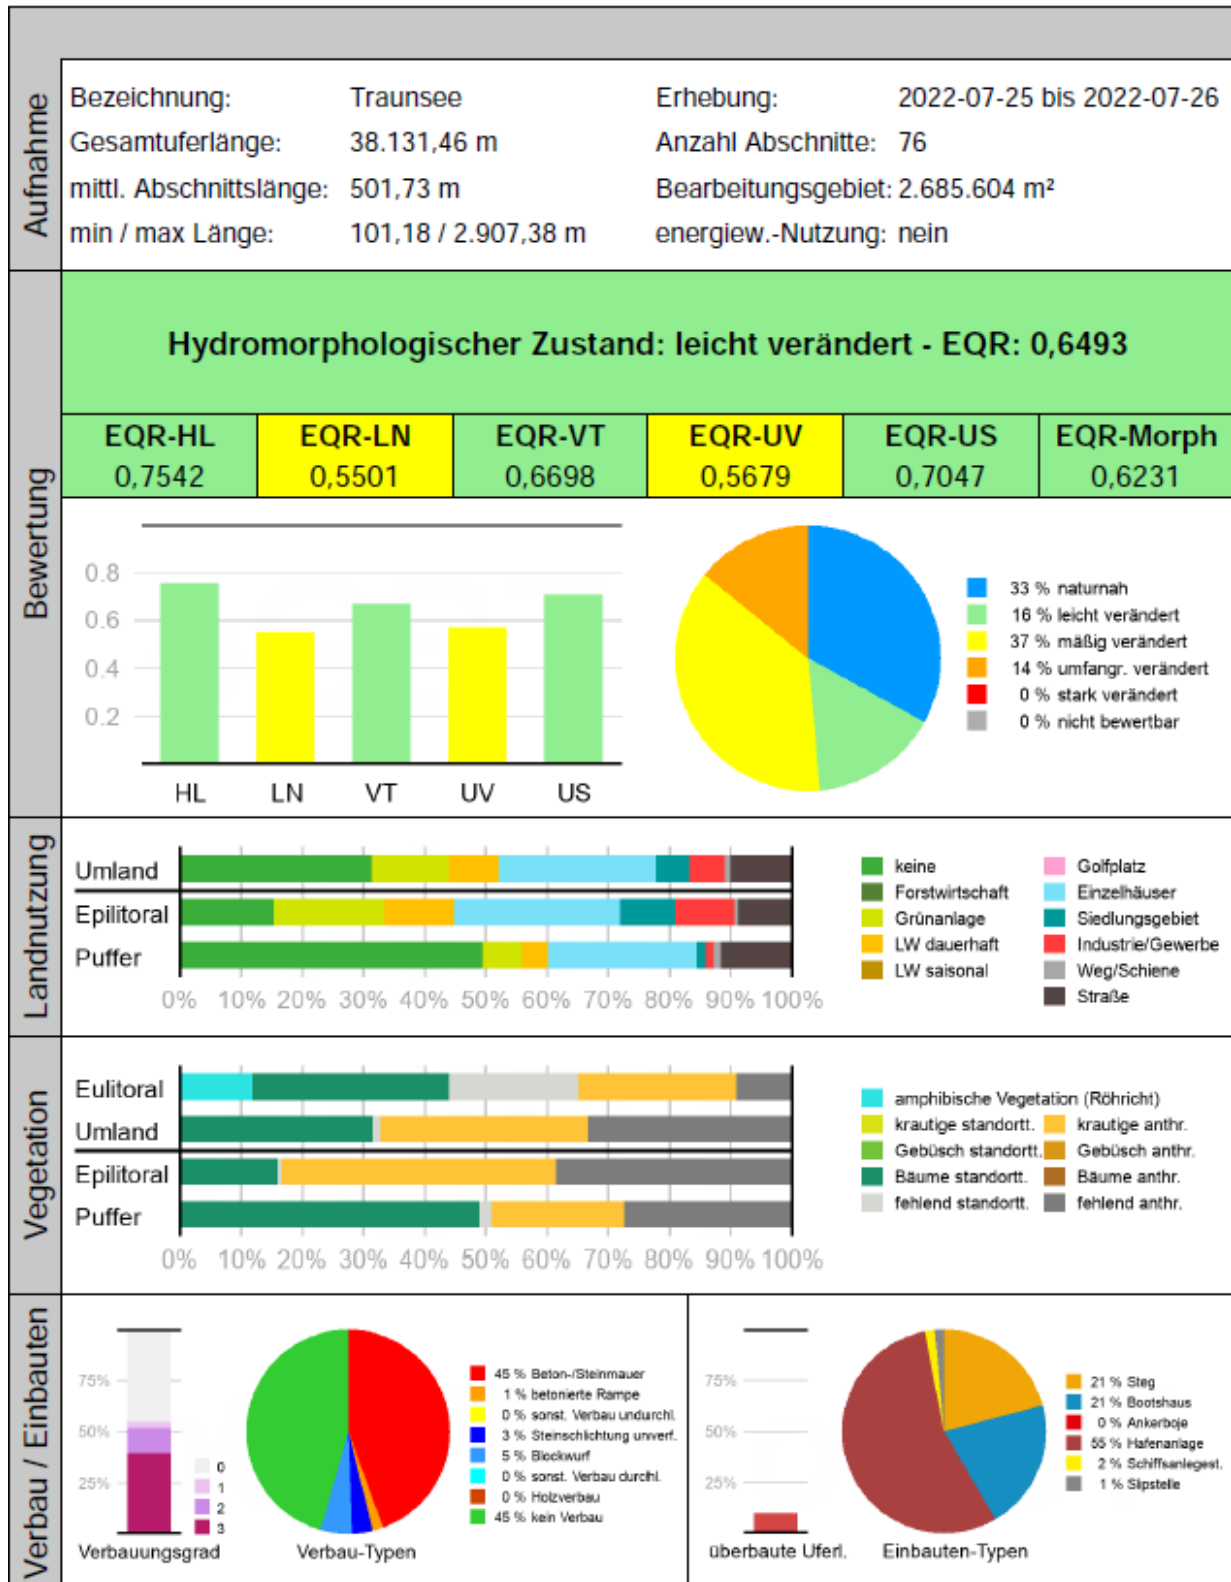
Das folgende Datenblatt umfasst grundlegende Angaben zur Untersuchung und dem Bearbeitungsgebiet, für den Gesamtsee gültige Bewertungsergebnisse des hydromorphologischen Zustands, der Einzelmetrics und der Morphologie sowie Informationen hinsichtlich der strukturellen Verhältnisse in Bezug auf die Landnutzung, die Vegetation, den Uferverbau und Einbauten.

Auf Basis der unterstützenden Qualitätskomponente **Hydromorphologie** ist der Traunsee bei einem EQR von 0,65 als „**leicht verändert**“ zu bewerten. Als defizitär sind diesbezüglich vor allem die Landnutzung und der Uferverbau mit Ausweisung eines "mäßig veränderten" Zustands zu bezeichnen. Die Verhältnisse hinsichtlich der Vegetation, der Uferstruktur und der Hydrologie werden als "leicht verändert" ausgewiesen.

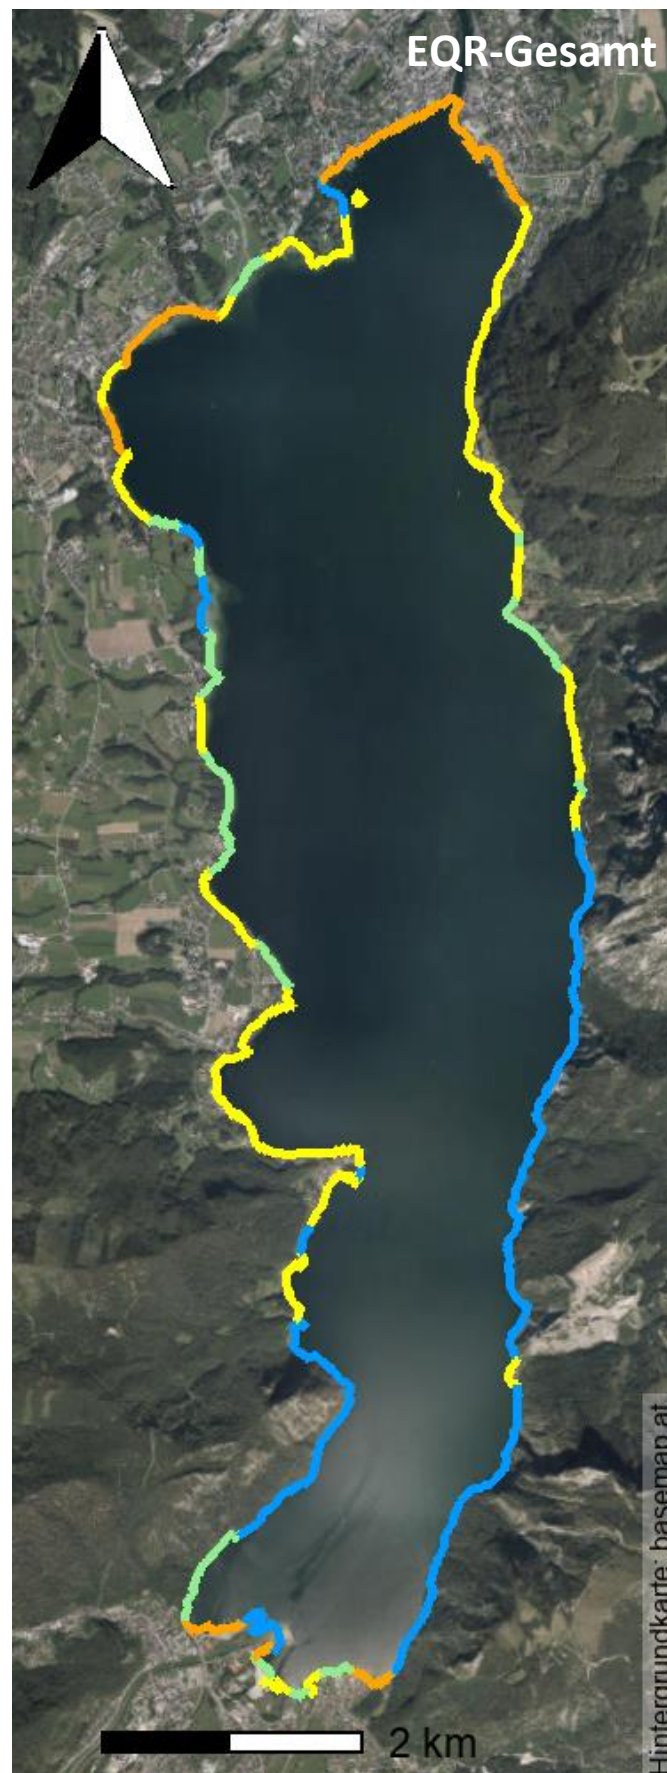
Abb. 15: Zustandsklasse gemäß EQR-Gesamt nach Abschnitten am Traunsee. Farbgebung folgt Tab. 2.

Wenngleich der hydromorphologische Zustand des Sees in seiner Gesamtheit nicht als "naturnah" zu bezeichnen ist, entsprechen die Gegebenheiten in einzelnen Abschnitten jedoch sehr wohl dieser Zustandsklasse (vgl. Abb. 15). So besteht auf rund einem Drittel der Uferlinie des Traunsees eine maximal geringfügige Abkehr von einer natürlichen, anthropogen unbeeinflussten Situation. Die derart bewerteten Abschnitte befinden sich primär im Süden am östlichen und westlichen Ufer. 16 % der Uferlinie werden als "leicht verändert" ausgewiesen. Den größten Längenteil haben mit 37 % jedoch Abschnitte mit einer Einstufung als "mäßig verändert". Der kleinste Anteil entfällt schließlich auf die als "umfangreich verändert" eingestufte Uferlinie des Traunsees. Die entsprechenden Abschnitte befinden sich im Bereich von Gmunden, Altmünster und Ebensee.

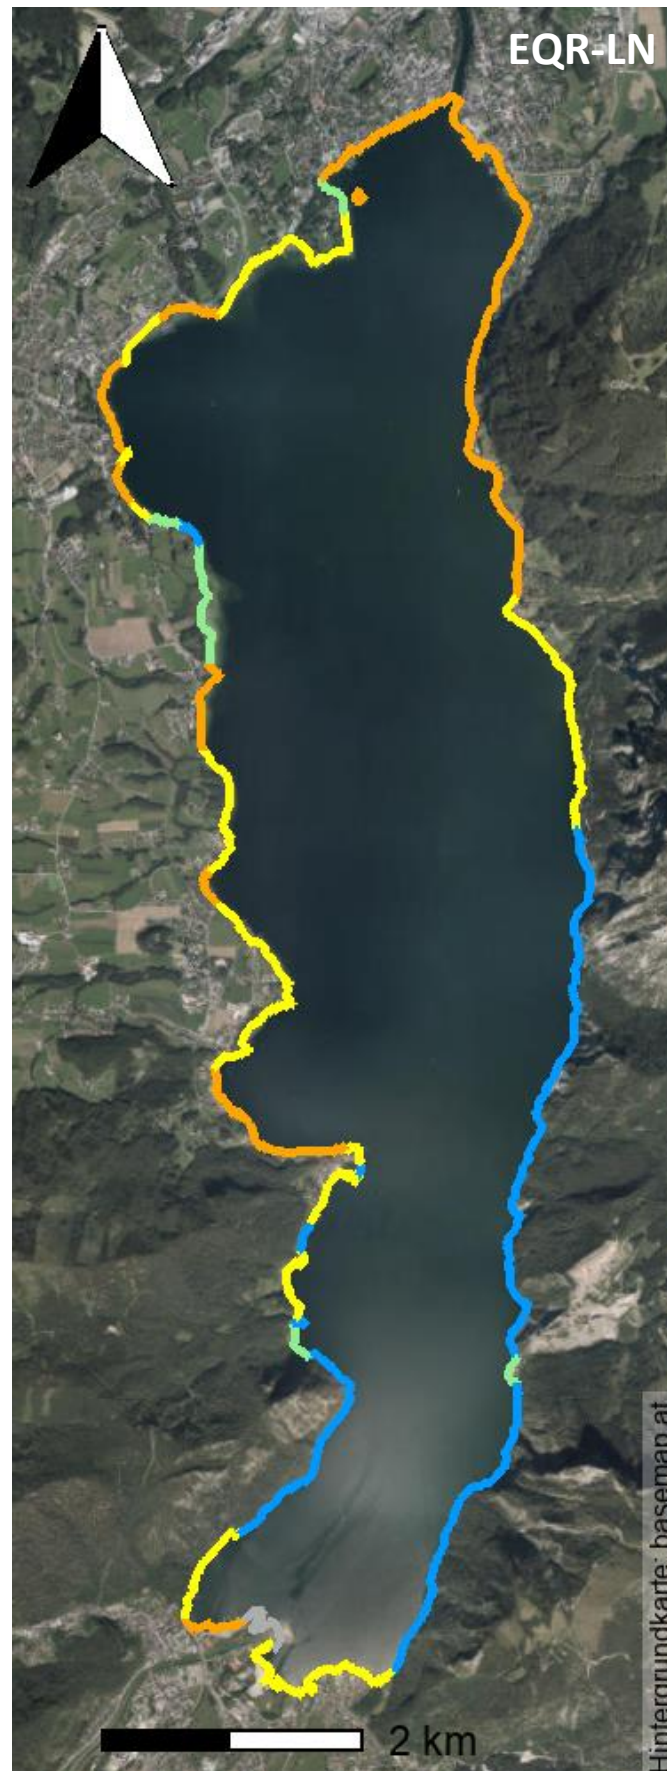
**Abb. 16:** Zustandsklasse gemäß EQR-LN (Landnutzung) nach Abschnitten am Traunsee. Farbgebung folgt Tab. 2.

In Bezug auf die **Landnutzung** (Abb. 16) erreichen 32 Abschnitte, vor allem entlang des Westufers, einen „mäßig veränderten“ Zustand. Ein „umfangreich verändertes“ ist weiters in 19 Uferstrecken, primär am Nordost- und entlang des Westufers, gegeben. Die 17 hinsichtlich Landnutzung als „naturnah“ eingestuften Abschnitte befinden sich hauptsächlich am Südostufer des Sees im Bereich des Traunsteins. Die geringste Anzahl an entsprechenden Abschnitten entfällt auf die als „leicht verändert“ ausgewiesenen (n= 7). Ein Abschnitt (TRA76) konnte aufgrund des Fehlens eines Epilitorals nicht gemäß der Landnutzung bewertet werden.

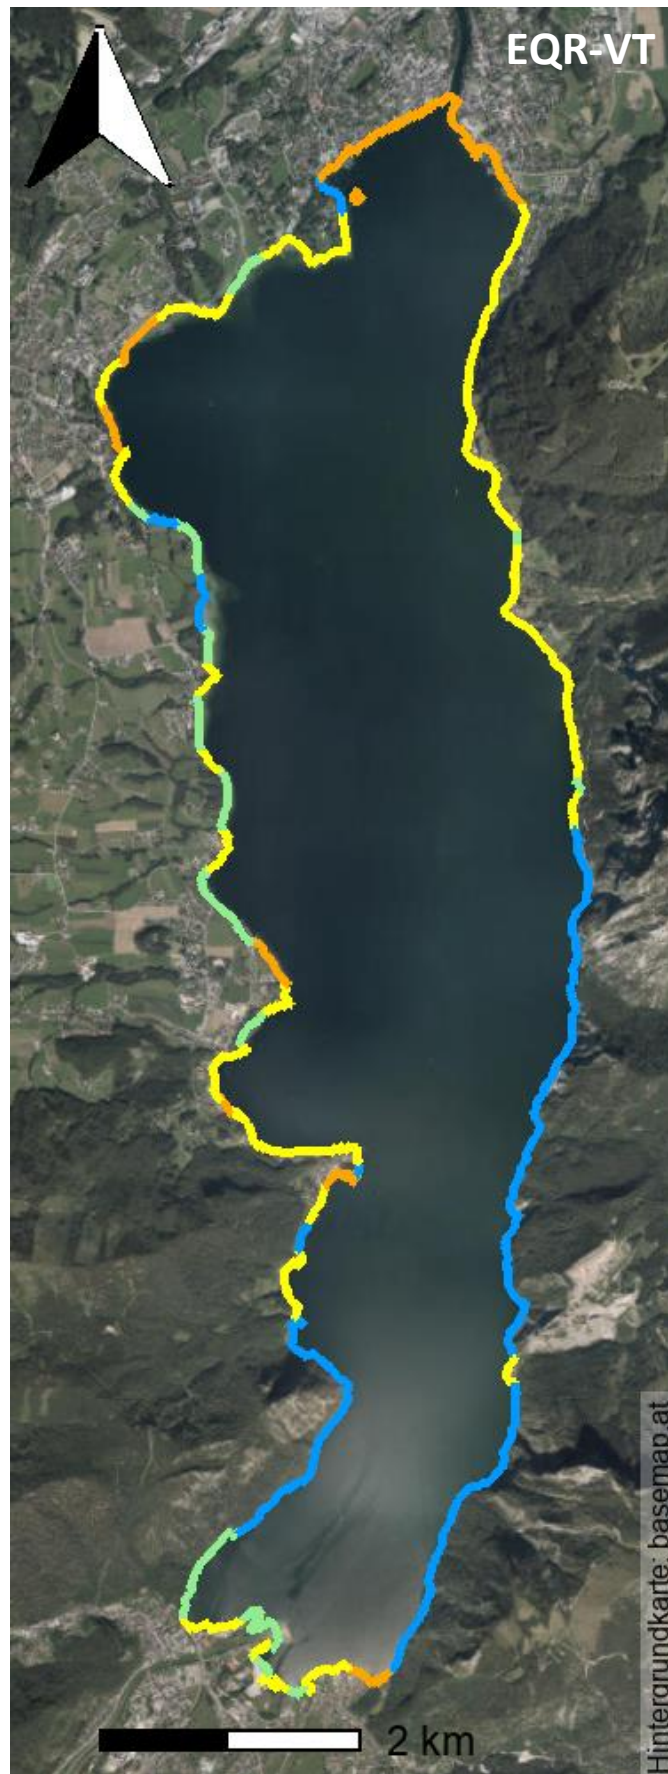
Abb. 17: Zustandsklasse gemäß EQR-VT (Vegetation) nach Abschnitten am Traunsee. Farbgebung folgt Tab. 2.

Auch hinsichtlich der **Vegetation** (Abb. 17) ist die dritte Zustandsklasse („mäßig verändert“) jene mit den meisten Abschnitten. So liegen die EQR-Werte von 30 über den gesamten See verstreuten Untersuchungsstrecken innerhalb dieser Klassengrenzen. Mit 19 Abschnitten ist die nächsthäufigste Gruppe allerdings jene der als „naturnah“ eingestuften Strecken. Diese befinden sich vor allem am Südostufer und vereinzelt am Westufer. Ein „leicht verändertes“ Zustand wird von 17, fast ausschließlich am West- und Südufer befindlichen, Abschnitten erreicht. Die übrigen zehn Abschnitte weisen einen „umfangreich veränderten“ Zustand auf und sind hauptsächlich am Nordostufer zu finden.

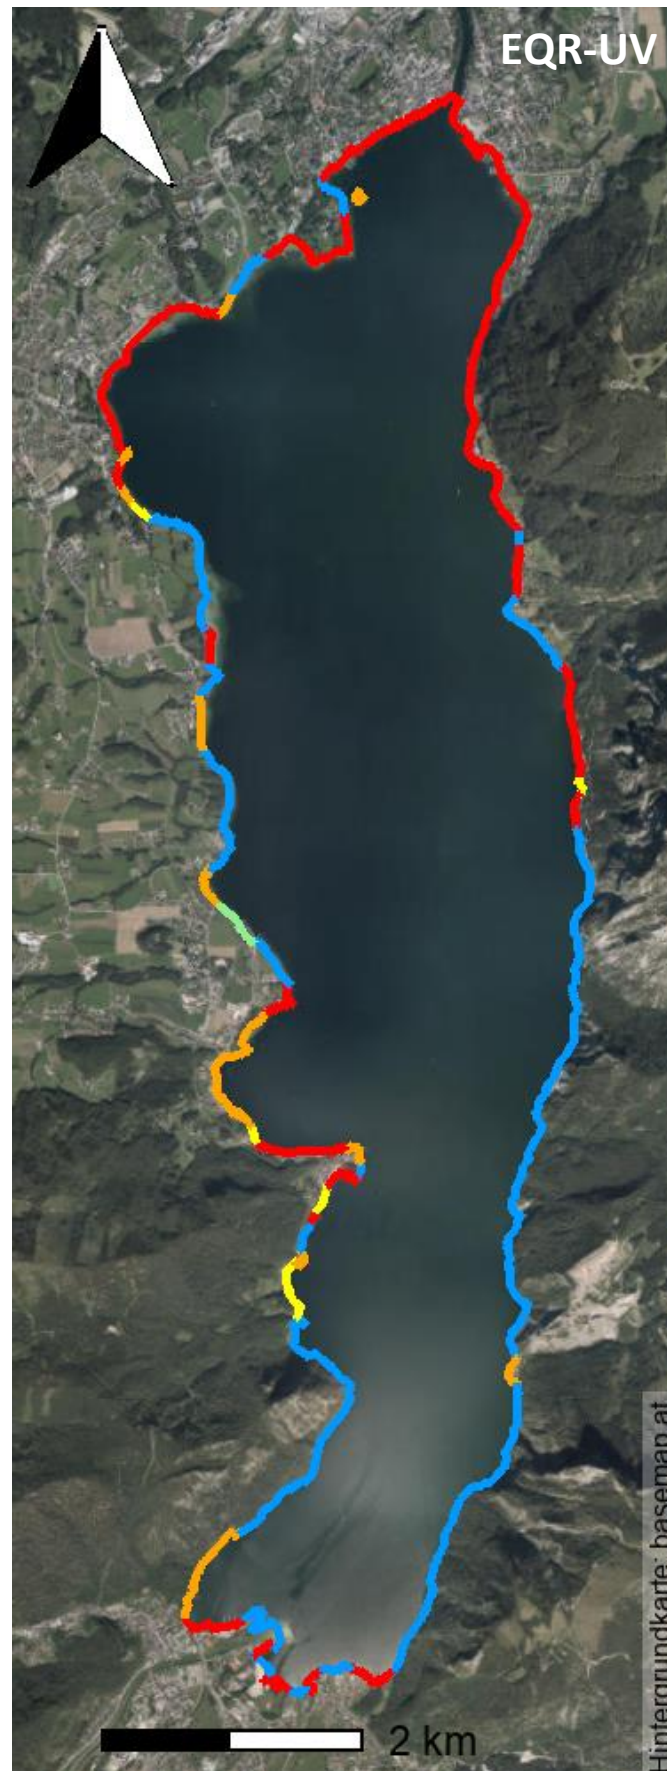
**Abb. 18:** Zustandsklasse gemäß EQR-UV (Uferverbau) nach Abschnitten am Traunsee. Farbgebung folgt Tab. 2.

Betreffend den **Uferverbau** (Abb. 18) befinden sich 34 Abschnitte in einem „naturnahen“ Zustand. Diese liegen vor allem am Ost- und verstreut auch am Westufer des Traunsees. Demgegenüber stehen 21 Strecken, primär in der Nordhälfte aber vereinzelt fast über den gesamten See verteilt, die sogar einen „stark veränderten“ Zustand ausweisen. Weitere 15 Uferstrecken befinden sich bzgl. des Uferbaus in einem „umfangreich veränderten“ und fünf in einem „mäßig veränderten“ Zustand. Eine „leichte“ Veränderung wird lediglich in einem einzelnen Abschnitt (TRA23) mittig am Westufer des Traunsees ausgewiesen.

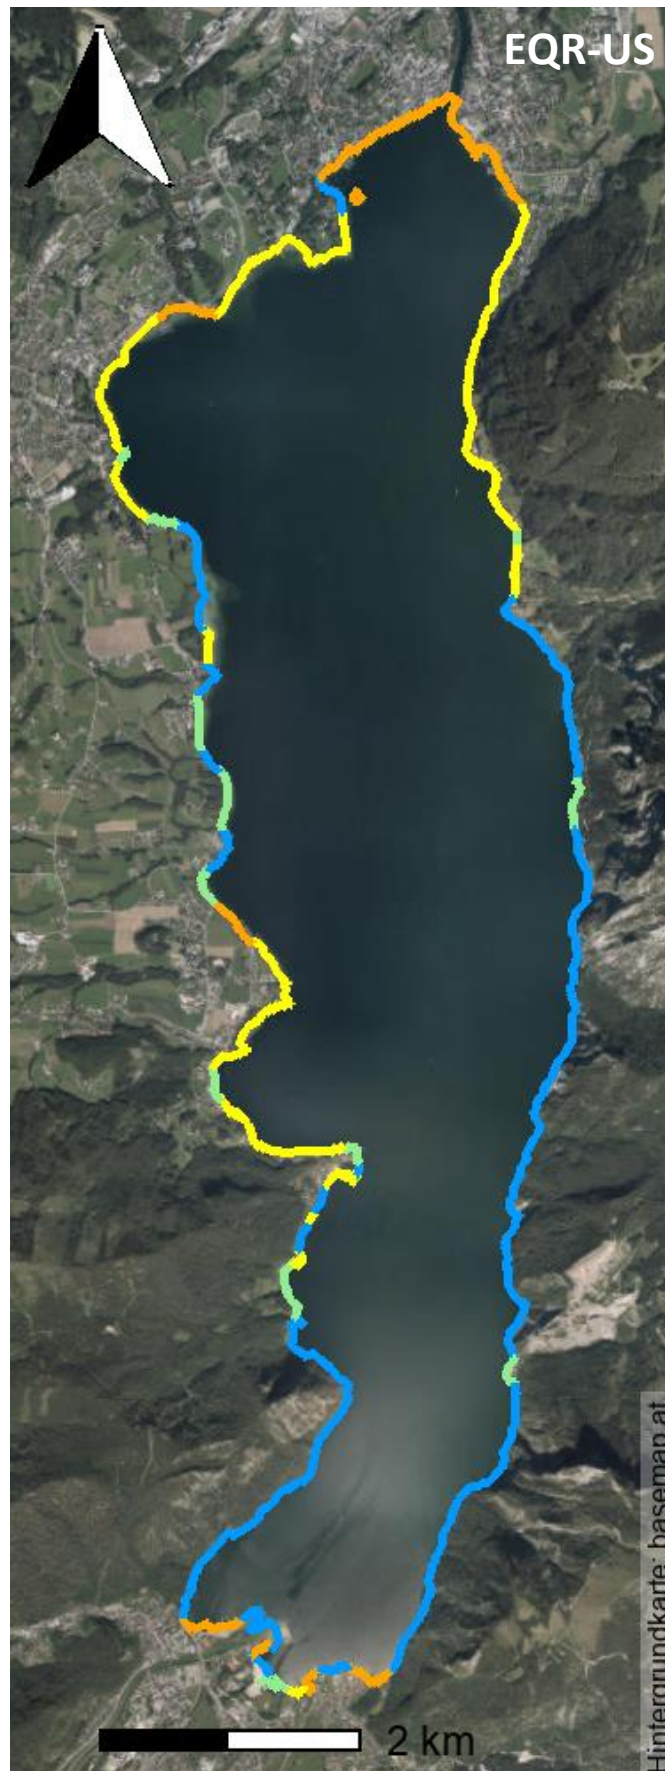
Abb. 19: Zustandsklasse gemäß EQR-US (Uferstruktur) nach Abschnitten am Traunsee. Farbgebung folgt Tab. 2.

Von den insgesamt 76 am Traunsee eingeteilten Abschnitten weisen 31 hinsichtlich der **Uferstruktur** (Abb. 19) einen „naturnahen“ Zustand aus und deuten somit auf kaum bis keine anthropogene Störung hin. Diese befinden sich hauptsächlich am Ost- und Südwestufer. In 24 Abschnitten weist dieses Metric jedoch lediglich einen „mäßig veränderten“ Zustand aus, was einer deutlichen Abkehr von einer natürlichen Situation gleichkommt. Eine nur „leichte“ Veränderung ist gemäß den Bewertungsergebnissen in 13 über den gesamten See verteilten Abschnitten gegeben. Die übrigen acht Uferstrecken weisen einen „umfangreich veränderten“ Zustand auf. Die markantesten anthropogenen Veränderungen sind demnach diesbezüglich im Norden und direkt am Südufer des Traunsees gegeben.

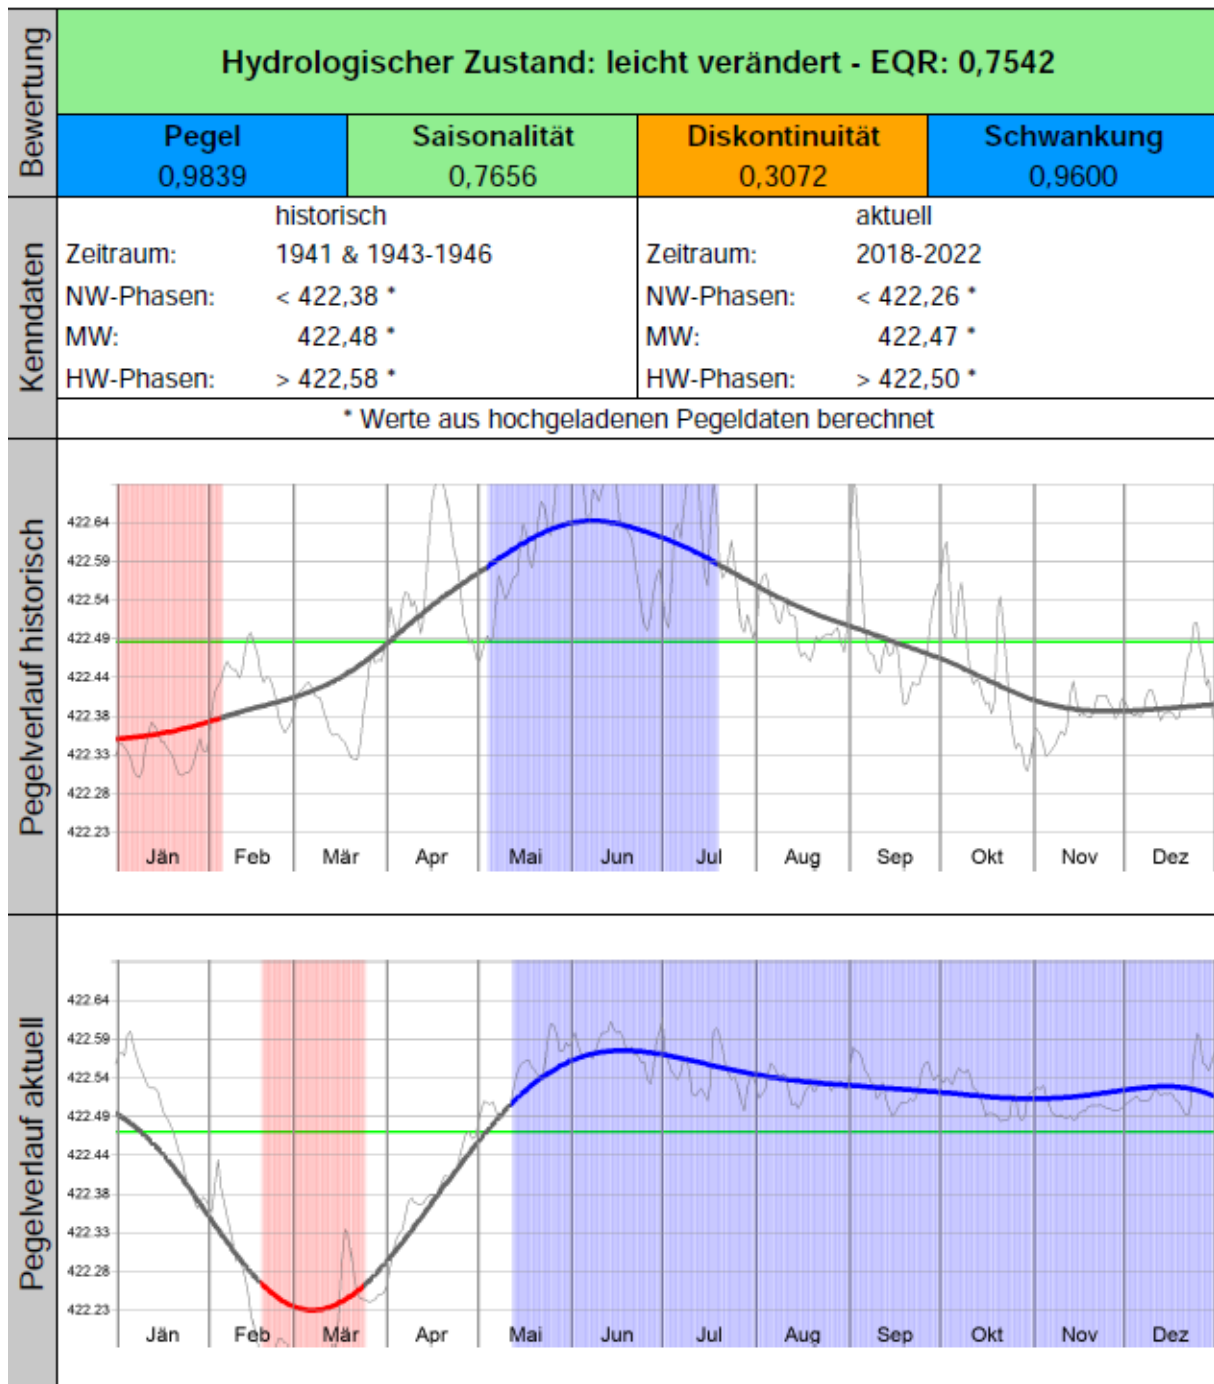
Die **hydrologischen Verhältnisse** des Traunsees sind bei einem EQR von rund 0,75 als "**leicht verändert**" zu bezeichnen. Die Aufschlüsselung dieses Metrics in die enthaltenen Merkmale zeigt, dass das größte Defizit, mit Ausweisung als "umfangreich verändert", hinsichtlich der Diskontinuität, also der Varianz der täglichen Wasserspiegeländerungen im Jahresverlauf, besteht. Die übrigen Merkmale werden als "leicht verändert" (Saisonalität) oder sogar "naturnah" (Pegelstand, Schwankung) ausgewiesen.

Der graphische Vergleich des historischen (1941 & 1943-1946) und aktuellen (2018-2022) Pegelverlaufs des Traunsees zeigt die Reduktion bzgl. der Variabilität der täglichen Änderungen durch den relativ stabilen Verlauf zwischen Juli und Dezember wodurch es zu einer markanten Verlängerung erhöhter Wasserstände kommt. Demnach gibt es zudem aktuell ein viel kürzeres Zeitfenster in dem es dann jedoch zu ausgeprägteren Pegeländerungen kommt. Hinsichtlich der Lage des Mittelwasserstands und der Schwankungsamplitude ergaben sich hingegen nur kleinere Änderungen.

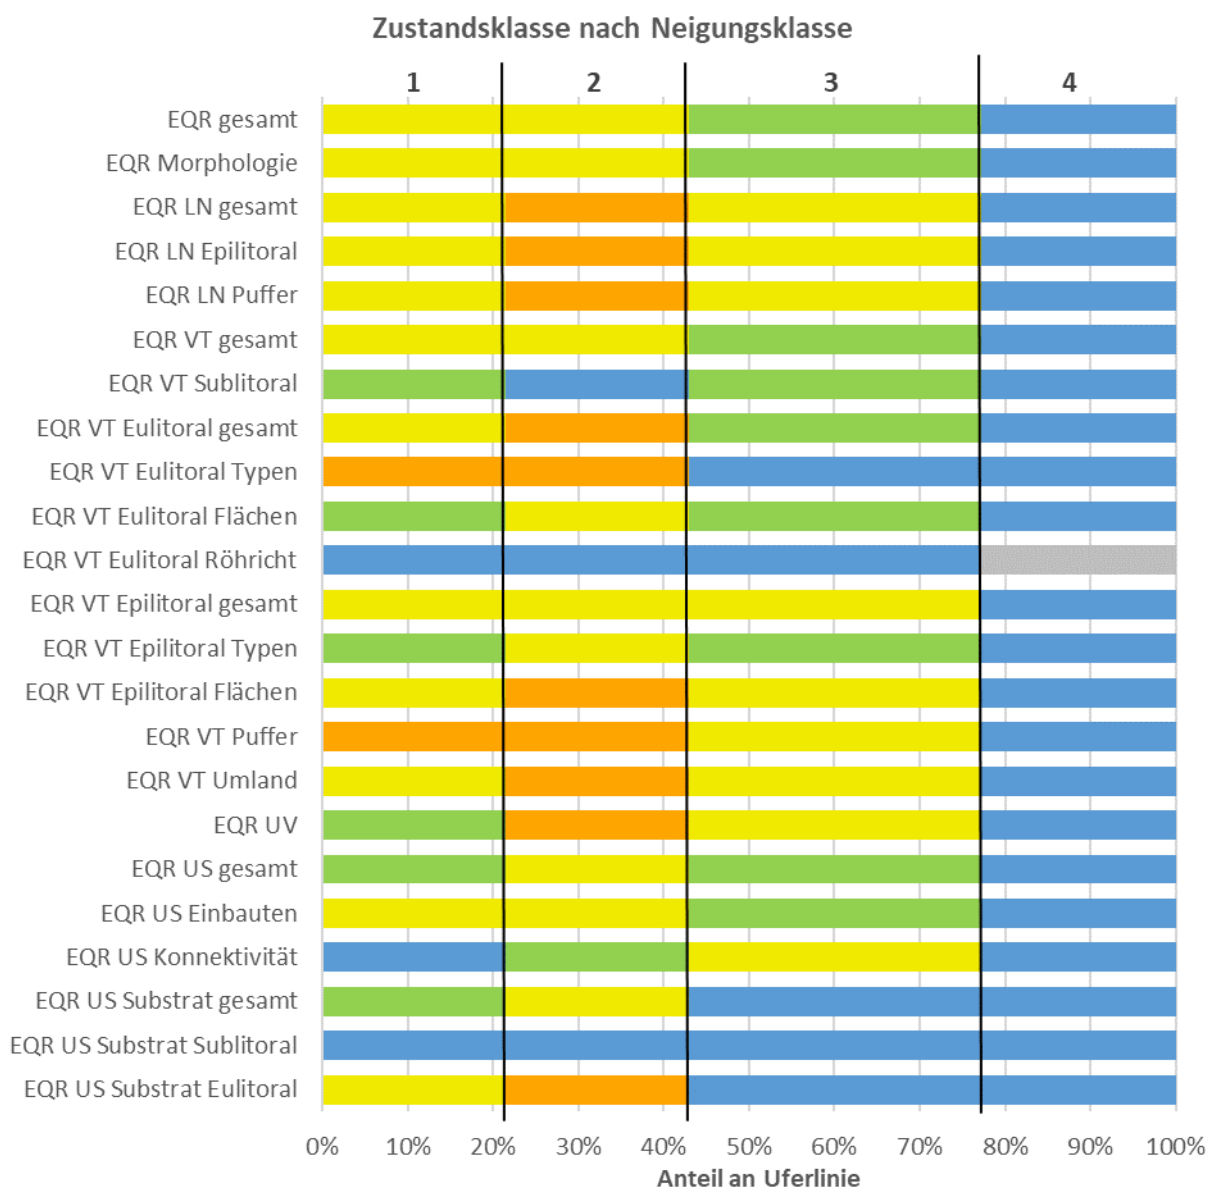
**Abb. 20:** Erreichte Zustandsklassen gemäß sämtlichen errechneten EQR-Werten nach Neigungsklassen des Ufers (Eu- & Epilitoral) des Traunsees. Farbgebung folgt Tab. 2 (grau: nicht bewertbar).

Bei Aufschlüsselung der verschiedenen EQR-Werte nach Neigungsklassen der Uferbereiche (Eu- & Epilitoral) des Traunsees (Abb. 20) wird ersichtlich, dass der ökologische Zustand hinsichtlich der hydromorphologischen Verhältnisse mit zunehmender Uferneigung insgesamt ansteigt. So erweisen sich die sehr flachen (1; 0°-5°) und flachen (2; 5°-20°) Ufer des Sees insgesamt jeweils als „mäßig verändert“. Die mäßig steilen (3; 20°-45°) Ufer befinden sich hingegen bereits in einem „leicht veränderten“ und die steilen (> 45°) Bereiche in einem „naturnahen“ Zustand. Dieses Schema geht mit der Annahme einher, dass die anthropogene Nutzung und somit die Eingriffe in die natürlichen Verhältnisse aufgrund der topographischen Bedingungen mit zunehmender Hangneigung zurückgehen. Der stärkste Druck scheint Abb. 20 zufolge am Traunsee jedoch auf flache Ufer (2; 5°-20°) einzuwirken.
